## NOTA INFORMATIVA DE ACIDENTE COM AERONAVE AIRCRAFT ACCIDENT NOTICE

PROCESSO GPIAA     GPIAA ID PROCESS			
15/ACCID/2016			
Data     <i>Date</i> 22/10/2016	Hora     <i>Time</i> 21:35 (UTC)	Local     <i>Location</i> LPPT Aeroporto de Lisboa     LPPTn Lisbon Airport	
Aeronave     <i>Aircraft</i> ATR	Tipo     <i>Type</i> AT72-600	Matrícula     <i>Registration</i> CS-DJF	Nº de série     <i>Serial number</i> 1284
Operador     <i>Operator</i> White Airways	White Airways     White Airways		
Origem     <i>Origin</i> LPPR		Destino     <i>Destination</i> LPPT	
Pessoas a bordo     <i>People on board</i>		24	
Lesões     <i>Injuries</i>	Tripulação     <i>Crew</i>	Passageiros     <i>Passengers</i>	Outros     <i>Other</i>
Fatais     <i>Fatal</i>	–	–	–
Graves     <i>Serious</i>	–	–	–
Ligeiras / Nenhumas     <i>Minor None</i>	4	20	0
Danos na aeronave     <i>Aircraft damage</i>		Substanciais     <i>Substantials</i>

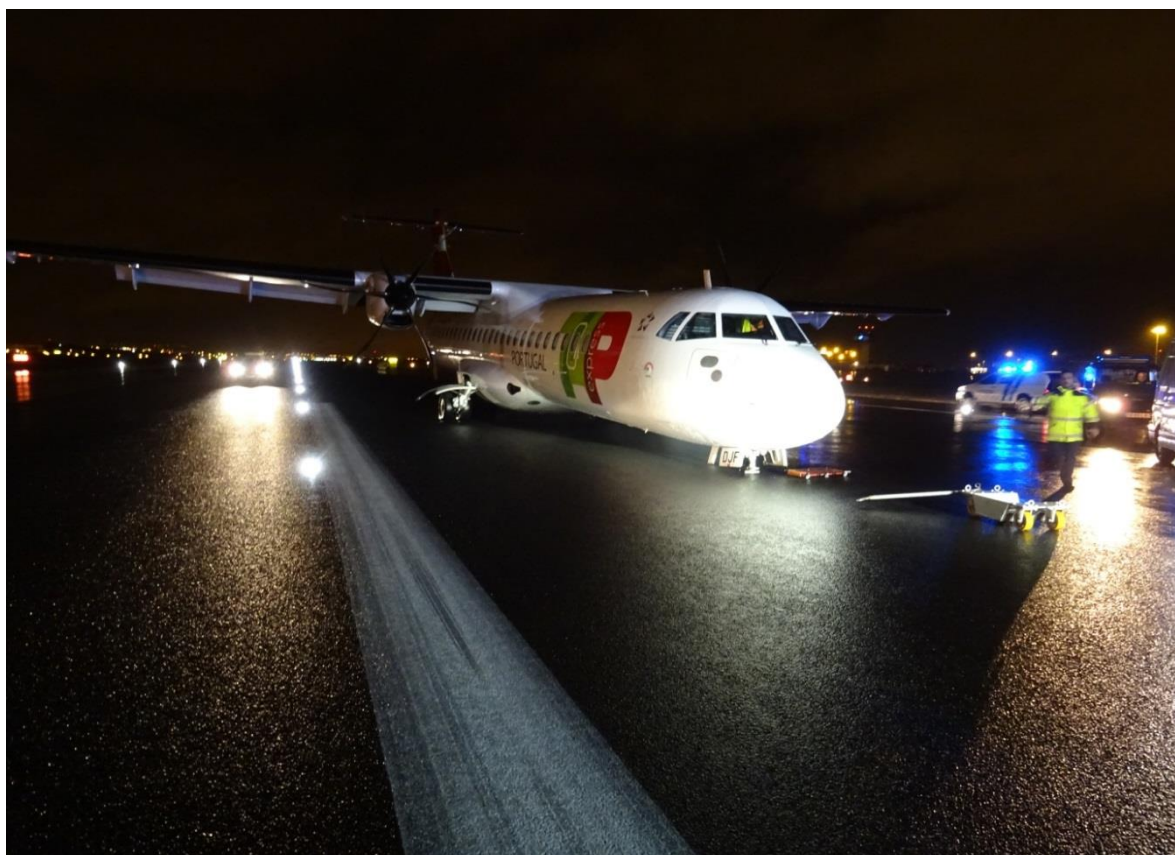
Após o terceiro toque, a aeronave estabilizou na pista e completou a aterragem, abrindo um rego na superfície da pista com o raspar do eixo do trem dianteiro, que sustentou o peso da secção frontal do avião, impedindo o toque da parte frontal da fuselagem no chão,

After the third landing, when the aircraft stabilized on the track and has completed its landing, opening a trench in the runway surface with scraping of the front axle shaft, which supported the weight of the front section of the aircraft, preventing touch the front of the fuselage on ground, stopping after crossing the

parando após o cruzamento com a pista 17/35. A Aeronave teve danos substanciais no trem de aterragem dianteiro.

runway 17/35 intersection. The aircraft had substantial damage to the front landing gear strut.

Figura 1: Ponto de imobilização na pista || Figure 1: Stop point in the runway

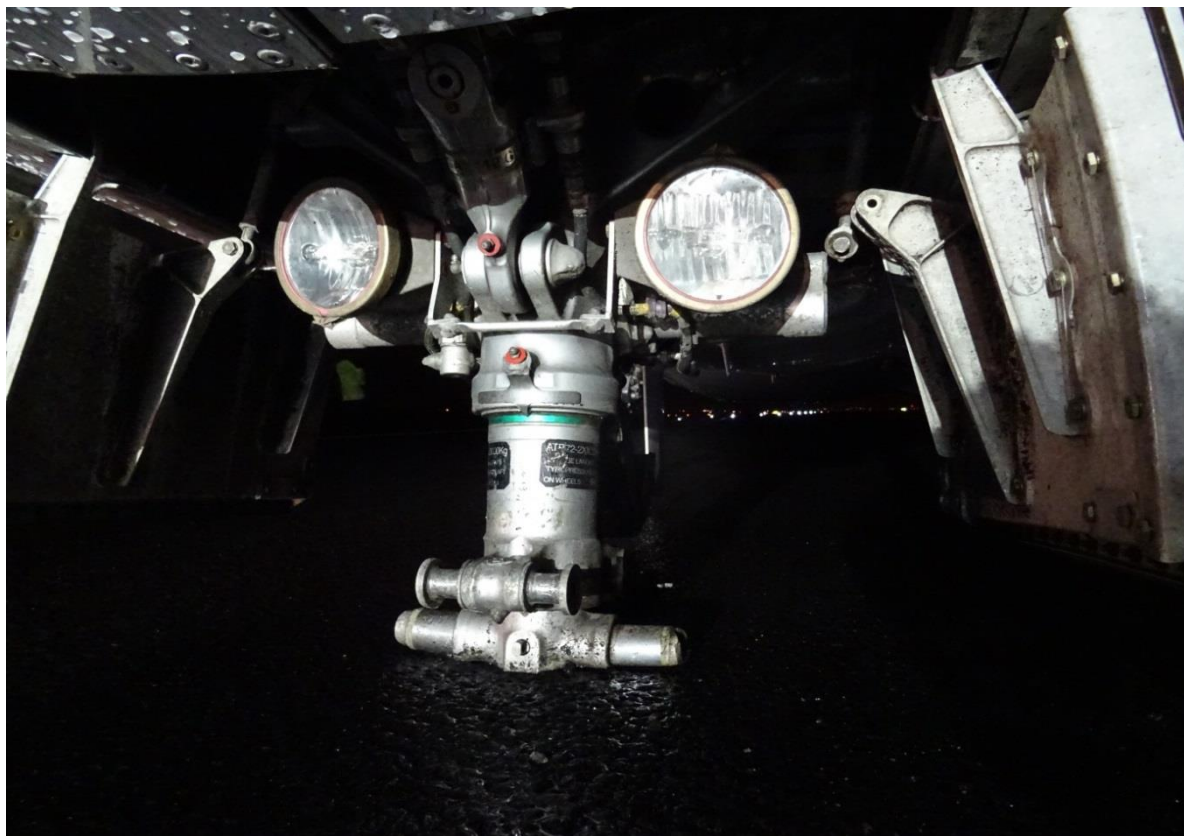
A aeronave efetuou uma aterragem dura, saltou, e tocou duro novamente incidindo com carga excessiva no trem de nariz causando que ambas as rodas se separassem do eixo, enquanto o suporte (perna) do trem de nariz permaneceu intacto. A aeronave ainda com demasiada energia cinética saltou uma segunda vez, tocando pela terceira vez na pista e ficou a rolar sobre o trem principal e sobre a estrutura do trem do nariz.

The aircraft suffered a hard touchdown, bounced, touched down hard again with excessive load on the nose gear causing both nose wheels to separate while the nose gear strut remained intact.

Figura 2 Estrutura do trem dianteiro || Figure 2 Strut nose gear
