**NOTA INFORMATIVA DE INCIDENTE COM AERONAVE ||
NOTICE OF AIRCRAFT INCIDENT**

PROCESSO PROCESS 14/INCID/2016			
Data Date 01/10/2016	Hora Time (UTC) 09:35	Local Location Aeroporto Humberto Delgado-Lisboa (LPPT) Lisbon Humberto Delgado Airport (LPPT)	
Aeronave Aircraft	Tipo Type Boeing 777-300ER	Matrícula Registration D2-TEI	Número de série Serial Number 43252
Operador Operator	TAAG-LINHAS AÉREAS DE ANGOLA TAAG- ANGOLA AIRLINES		
Origem / Destino Origin / Destination	Porto (LPPR) - Luanda (FNLU) / Divergido para Lisboa (LPPT) Diverted to Lisbon (LPPT)		
Pessoas a bordo People on board	14/172+1 (187)		
Lesões Injuries	Tripulação Crew	Passageiros Passengers	Outros Others
Fatais Fatal	-	-	-
Graves Serious	-	-	-
Ligeiras/Nenhumas Minor/None	14	172	1
Danos na aeronave Aircraft damage: Nada None

BREVE DESCRIÇÃO || BRIEF DESCRIPTION

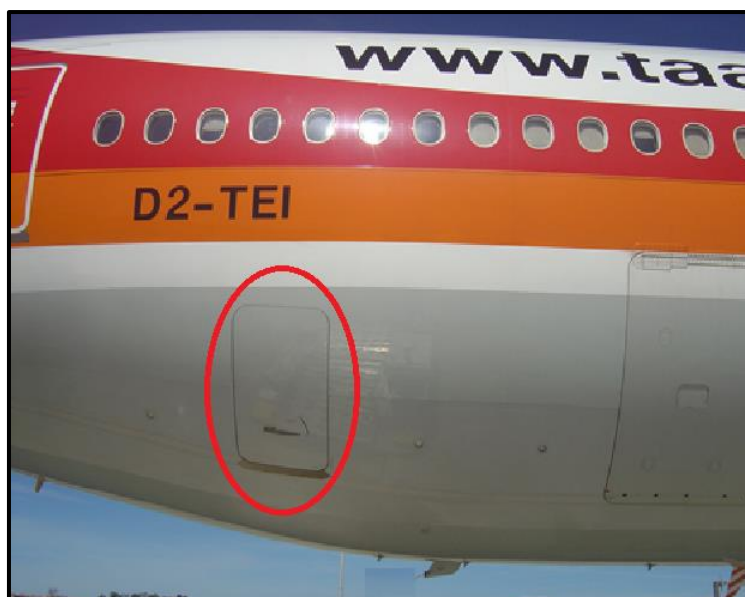
Figura 1 || Figure 1

A constituição das equipas para assistência em escala é de um chefe de equipa e mais dois elementos, número de operadores atribuídos á assistência do B777 em apreço. Está escalado um quarto elemento designado por “Delta” que é um elemento que dá apoio a todas as equipas que se encontram em atividade, sendo este o colaborador que ficou retido no porão de carga (*bulk cargo*).

Este porão de carga (*bulk cargo*) está localizado na cauda da aeronave e é o porão indicado para transporte de animais vivos, porque tem ventilação e quando o regulador da *fan* é colocado no máximo mantém uma temperatura entre os 18°C e os 24°C.

The constitution of the ground handling service is a team leader and two more elements, number of operators assigned to the assistance of the B777. It is scheduled a fourth element designated by "Delta" which is an element that supports all teams that are active, being this the ground worker who got held up in the cargo hold (*bulk cargo*).

This cargo hold (*bulk cargo*) is located in the tail of the aircraft and is the basement suitable for transport of live animals, because it has ventilation and when the regulator of the fan is set to maximum maintain a temperature between 18°C and 24°C.

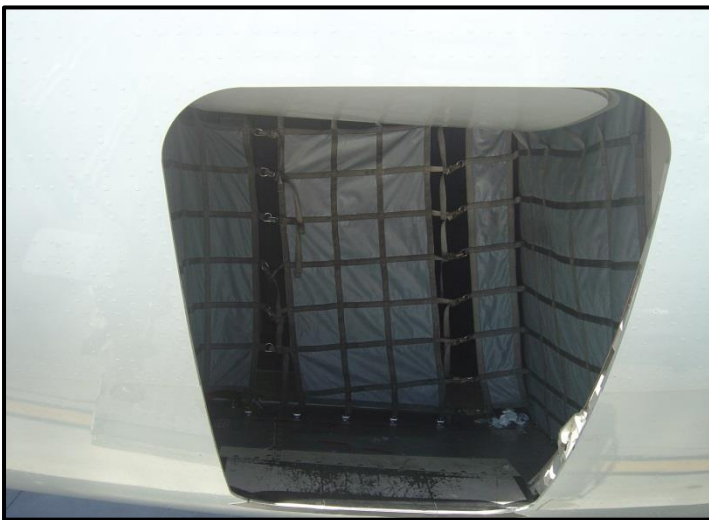
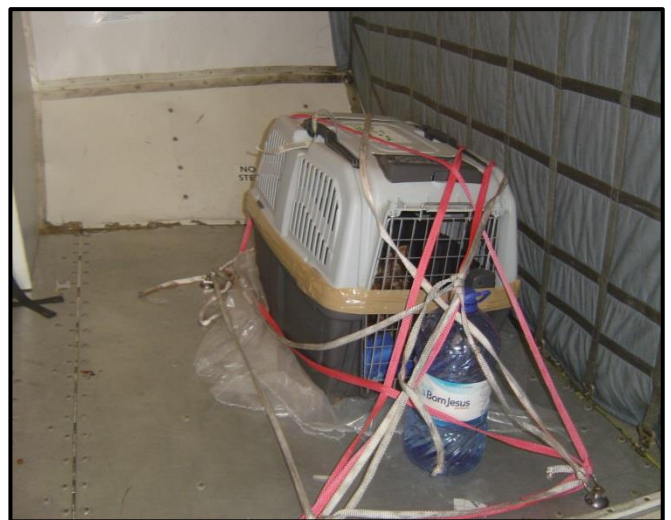
Figura 2 || Figure 2

O ECS - *airplane's environmental control system*, no sentido de transportar em segurança animais vivos é baseado em controlar três factores ambientais: temperatura, nível de humidade relativa e concentração de CO₂ - dióxido de carbono dentro do compartimento de carga. A falta de controlo adequado desses factores ambientais pode ter um impacto no bem-estar animal, conforto e capacidade de sobrevivência.

The ECS - *airplane's environmental control system*, in order to safely carry live animals is based on controlling three environmental factors: temperature, relative humidity and concentration level of CO₂ - carbon dioxide inside the cargo compartment. The lack of adequate monitoring of these environmental factors can have an impact on animal welfare, comfort and survivability.
