Jet2.com / G-GDFC

***Embate Com a Cauda na Pista //
Tail Strike***

***Aeroporto da Madeira (LPMA) //
Madeira Airport (LPMA)***

02/ACCID/2014

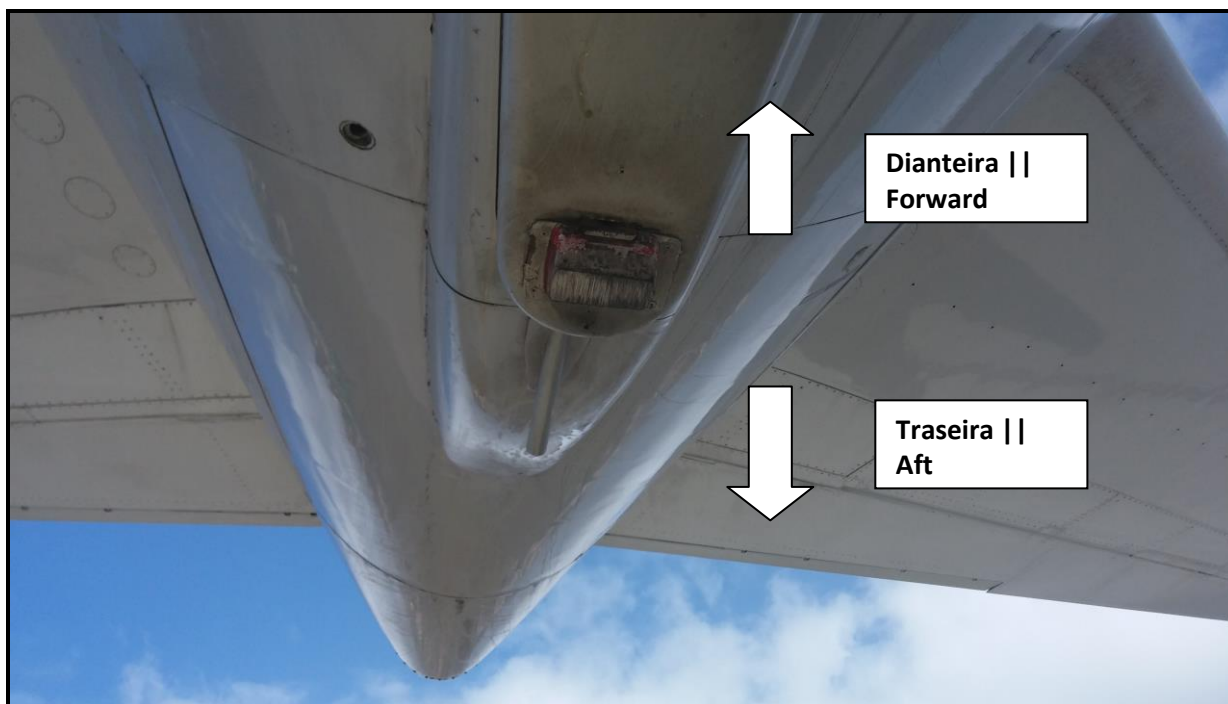
Figura 1 || Figure 1

Numa inspeção visual preliminar foram detetadas algumas deformações (esfolamento) da superfície exterior da fuselagem e um desgaste significativo do patim de cauda (Figura 1).

In a preliminary visual inspection some deformations were detected (galling) on the outer surface of the fuselage and significant wear on the tail skid (Figure 1).

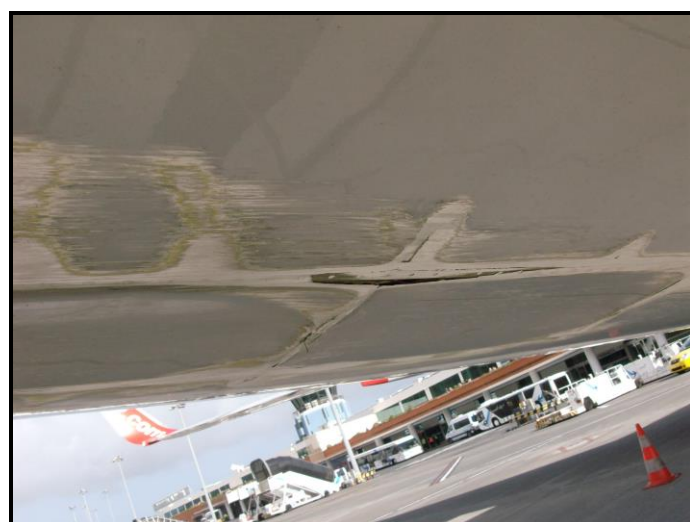
Figura 4 || Figure 4

Uma inspeção minuciosa (Figura 2), efetuada pelos serviços de manutenção, revelou a existência de um dreno deformado por atrito com a superfície da pista (Figura 3) bem como algumas escoras dobradas na estrutura interior da cauda, tendo sido encontradas cinco fissuras em duas longarinas e a escora diagonal fracturada (Figura 4).

A thorough inspection (Figure 2), performed by the maintenance services, revealed the existence of a deformed drain by frictional abrasion with the runway surface (Figure 3) as well as some bent struts on the inner structure of the tail, having been found five cracks in two stringers and the diagonal anchor fractured (Figure 4).

| <p>18. Na sequência do embate com a cauda na superfície da pista, a aeronave sofreu danos na Secção 46, 47 e 48 da fuselagem;</p> | <p>18. Following the tail strike on the runway surface, the aircraft sustained damage in Section 46, 47 and 48 of the fuselage;</p> |

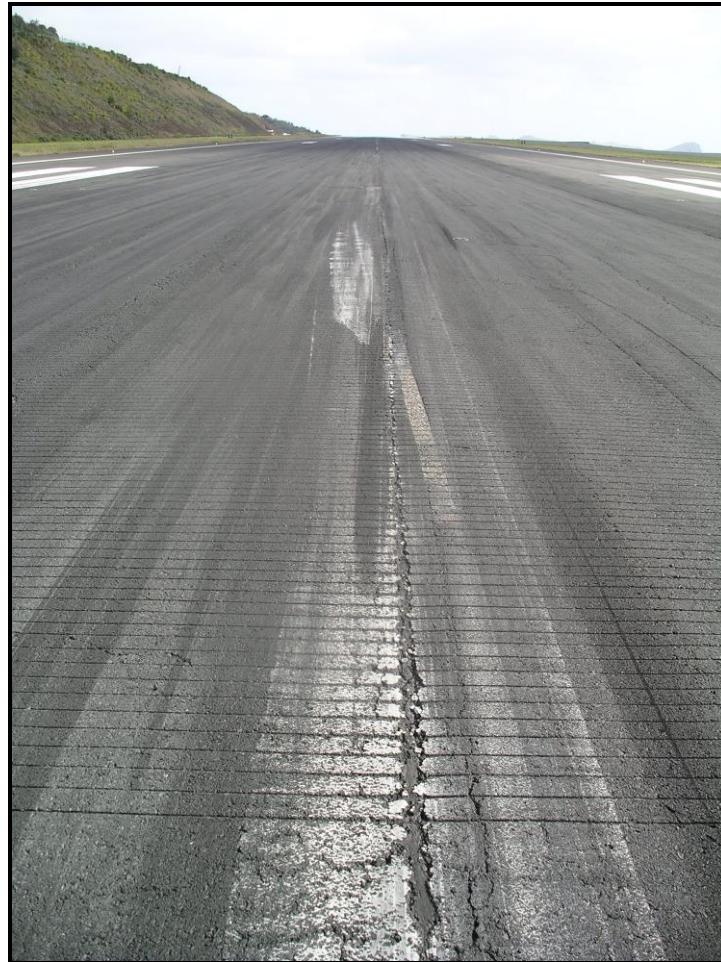
Figura 5 || Figure 5

O asfalto ficou com algumas marcas contínuas visíveis como consequência do embate com a cauda na superfície da pista.

The asphalt got some continuous visible marks as a consequence of the tail strike.

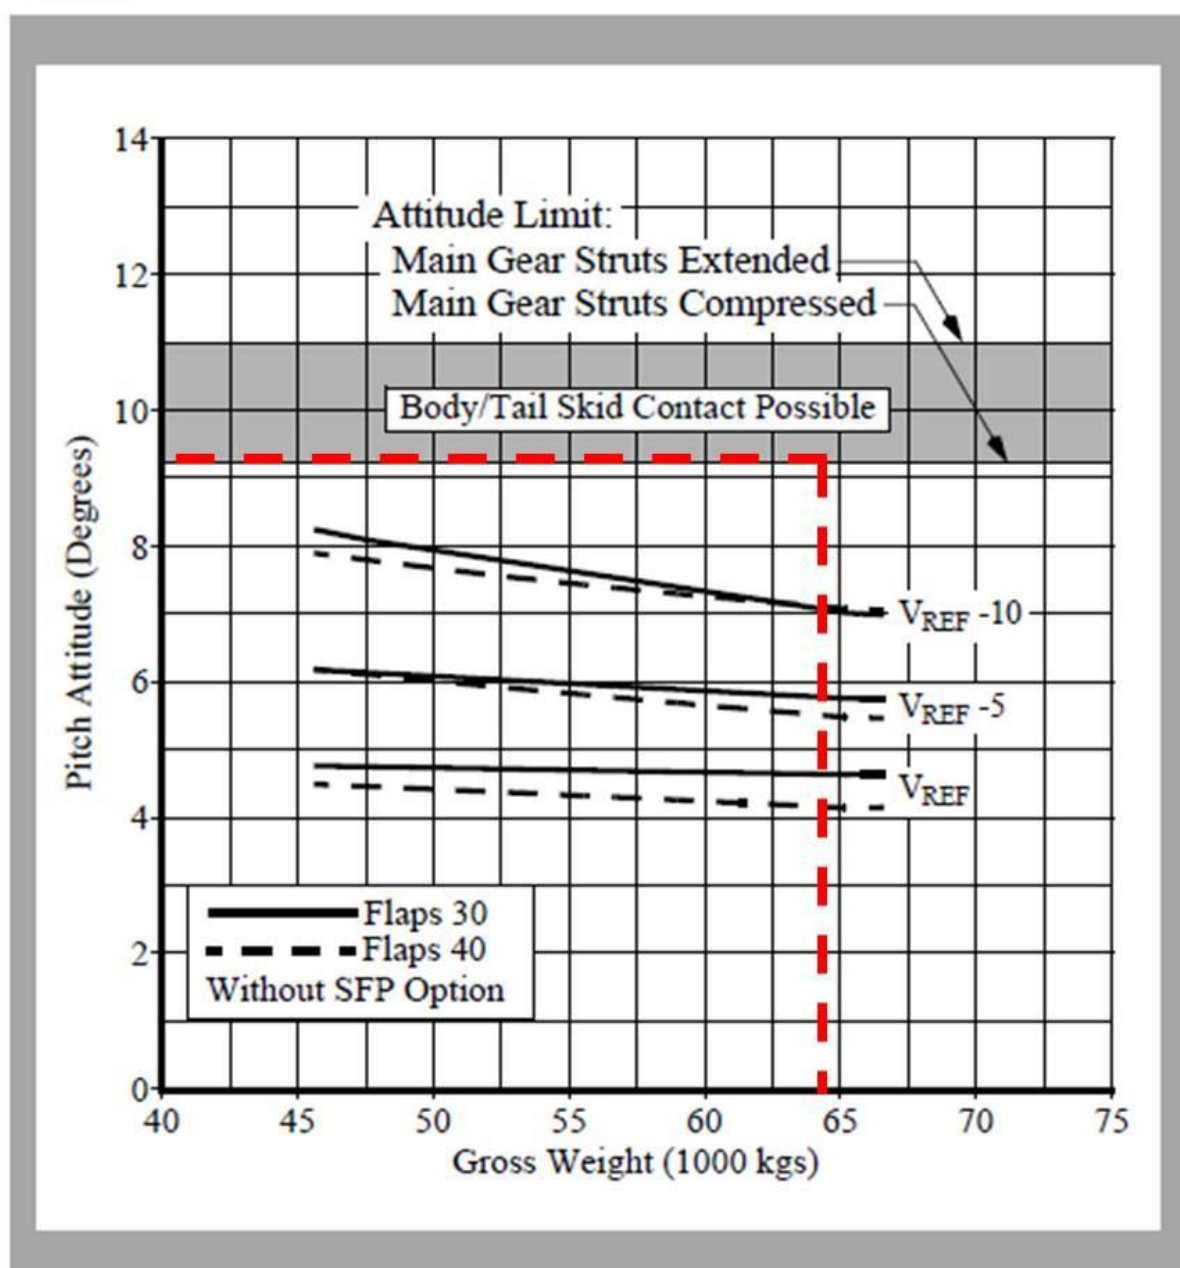
A linha vermelha tracejada ilustra as condições observadas no momento do embate com a cauda.

The red dotted line illustrates the conditions observed at the moment of the tail strike.

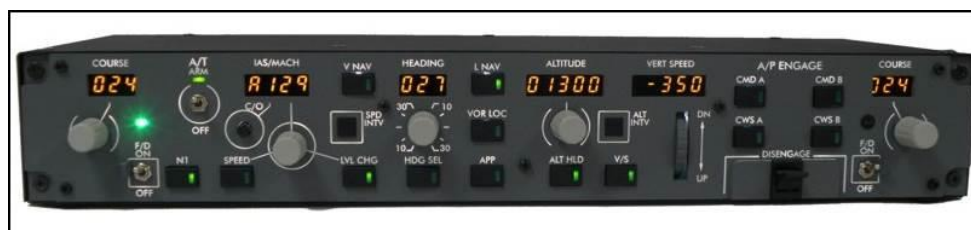
Figura 8 || Figure 8

Um *input* de nariz em baixo de cerca de 3 graus provocou um aumento da razão de descida para 1000 pés por minuto. Em seguida, verificou-se um *input* de 1-2 graus de nariz em cima e um aumento ténue da potência o que provocou uma redução na razão de descida para cerca de 150 pés por minuto (cerca das **12:22:57**). A velocidade também excedeu o valor seleccionado no MCP em cerca de 13 nós devido aumento da potência. Um *input* de nariz em baixo, que durou cerca de 4 segundos, e a redução de potência combinado com uma corrente descendente de 10 pés por segundo (600 pés por minuto) resultou numa razão de descida a aumentar para 1500 pés por minuto a cerca de 220 pés (RA). Com um *input* de 2 graus de nariz em cima a razão de descida foi mantida em 750 pés por minuto.

A nose down column input of about 3 degrees caused the descent rate to increase to 1000 feet per minute. Then a nose up column input of 1-2 degrees and a slight increase in thrust caused a reduction in the descent rate to nearly 150 feet per minute (approximately at **12:22:57**). The speed also exceeded the MCP selected speed in 13 knots as a result of the thrust increase. A nose down column input, lasting nearly 4 seconds, and a reduction in thrust combined with a downdraft of 10 feet per second (600 feet per minute) resulted in a descent rate increasing to 1500 feet per minute at approximately 220 feet radio altitude. With a nose up column input of about 2 degrees the sink rate was arrested to 750 feet per minute.
