Aero Vip / CS-TGG

Embate com Cabos de Linha de Média Tensão
//
Collision with Power Line

Aeródromo Municipal de Bragança (LPBG) //
Bragança Airport (LPBG)

17/INCID/2010

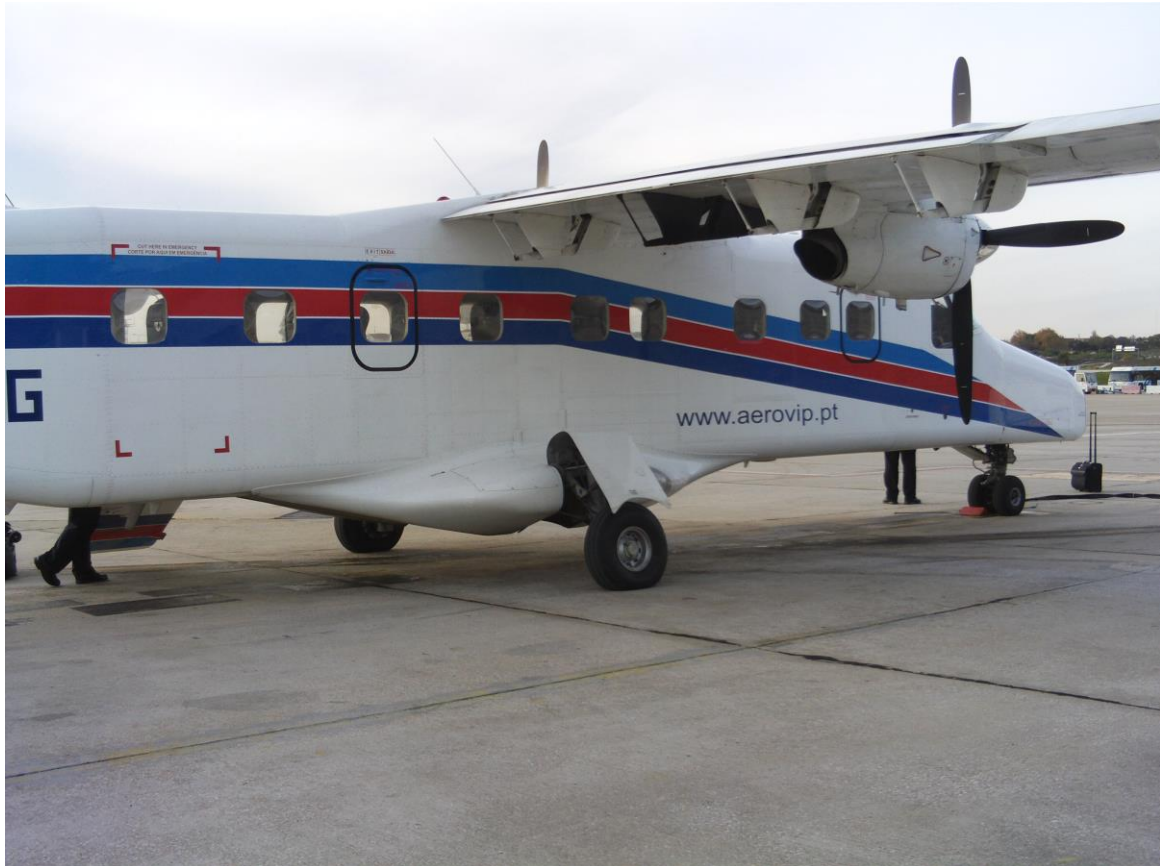
figura || picture nº 2

Numa inspeção visual preliminar, efectuada pela tripulação não foram detetadas deformações (esfolamento) da superfície exterior da fuselagem (figura 2).

In a preliminary visual inspection, carried out by the crew deformations were not detected (galling) on the outer surface of the fuselage (picture nº 2).

Sendo o incidente inicialmente reportado como um eventual embate com aves (*bird strike*), e devido à falta de meios operacionais com que o GPIAA se debate a aeronave nunca foi inspecionada pelo investigador responsável à data do incidente, pelo que a investigação não pode confirmar se a aeronave tinha danos ou não.

The incident was initially reported as a possible bird strike, and due to the lack of operational resources with which the GPIAA debate the aircraft was never inspected by the investigator responsible at the time of the incident, so the investigation cannot confirm if the aircraft was damaged or not.

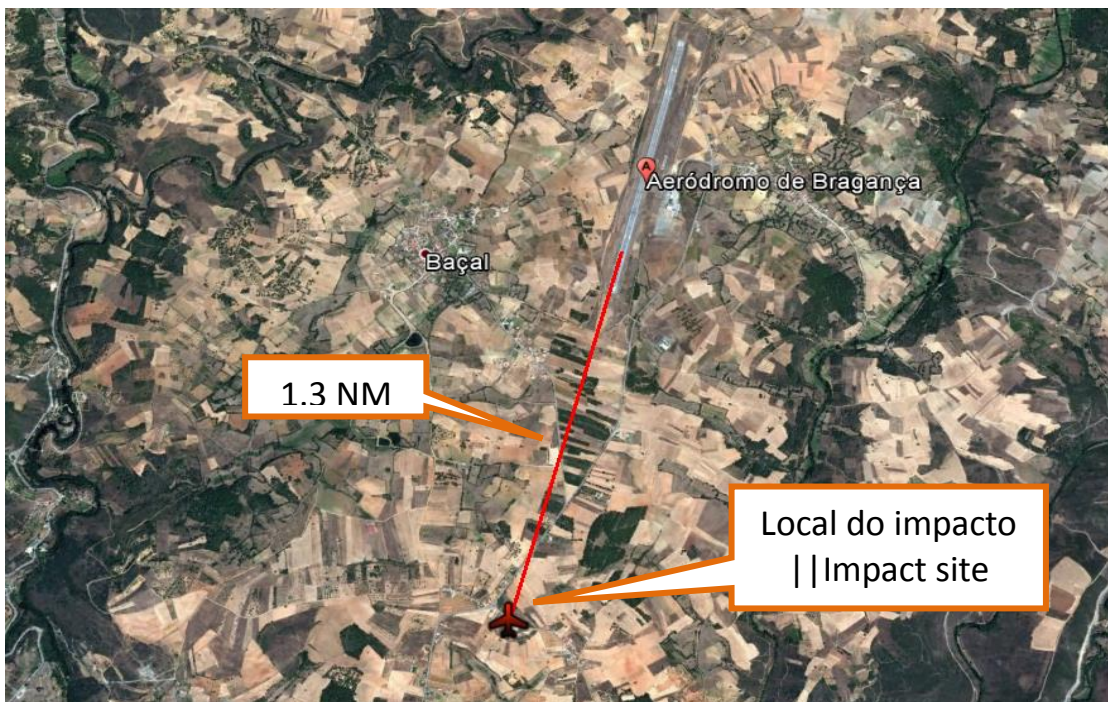
figura || picture nº 9

O início do impacto com os cabos de média tensão ocorreu a cerca de 50 pés a SO da final do curso de aproximação da pista 02, aproximadamente a 1.3 milhas antes da pista, a qual corresponde da posição aproximada do segmento intermédio da final visual para a pista 02.

The beginning of the impact with the medium voltage cables occurred about 50 feet SW the final of the approach runway 02, approximately 1.3 miles before the runway, which corresponds to the approximate position of the intermediate segment of the final visual for runway 02.

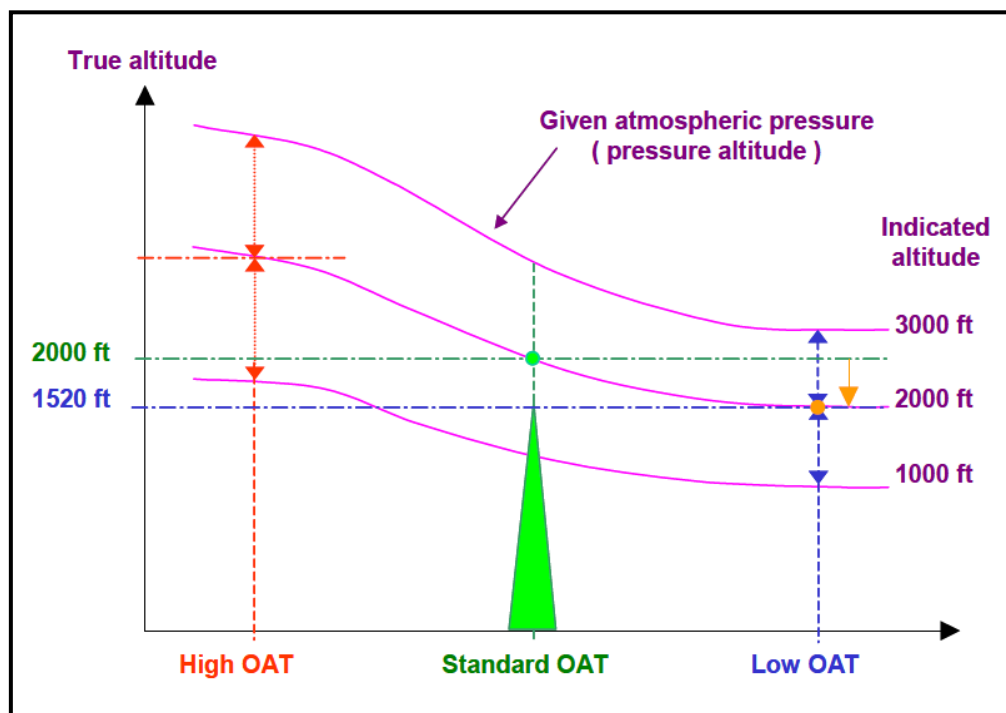
figura || picture nº 11

-the true altitude is lower than the indicated altitude (i.e., 1520 ft true altitude for a 2000 ft indicated altitude, with a -40° C OAT), thus resulting in a lower-than-anticipated terrain separation and a potential obstacle-clearance hazard.

The incident was due to the failure to correct the error of altimeters depending on the temperature and altitude of the terrain.
