**RELATÓRIO DO ACIDENTE COM A AERONAVE
PIPER PA-34-200, CS-AOA
OCORRIDO NO MAR PERTO DA PRAIA AZUL
EM 09-OUTUBRO-1994**

RELATÓRIO N° 16/ACCID/GPS/94

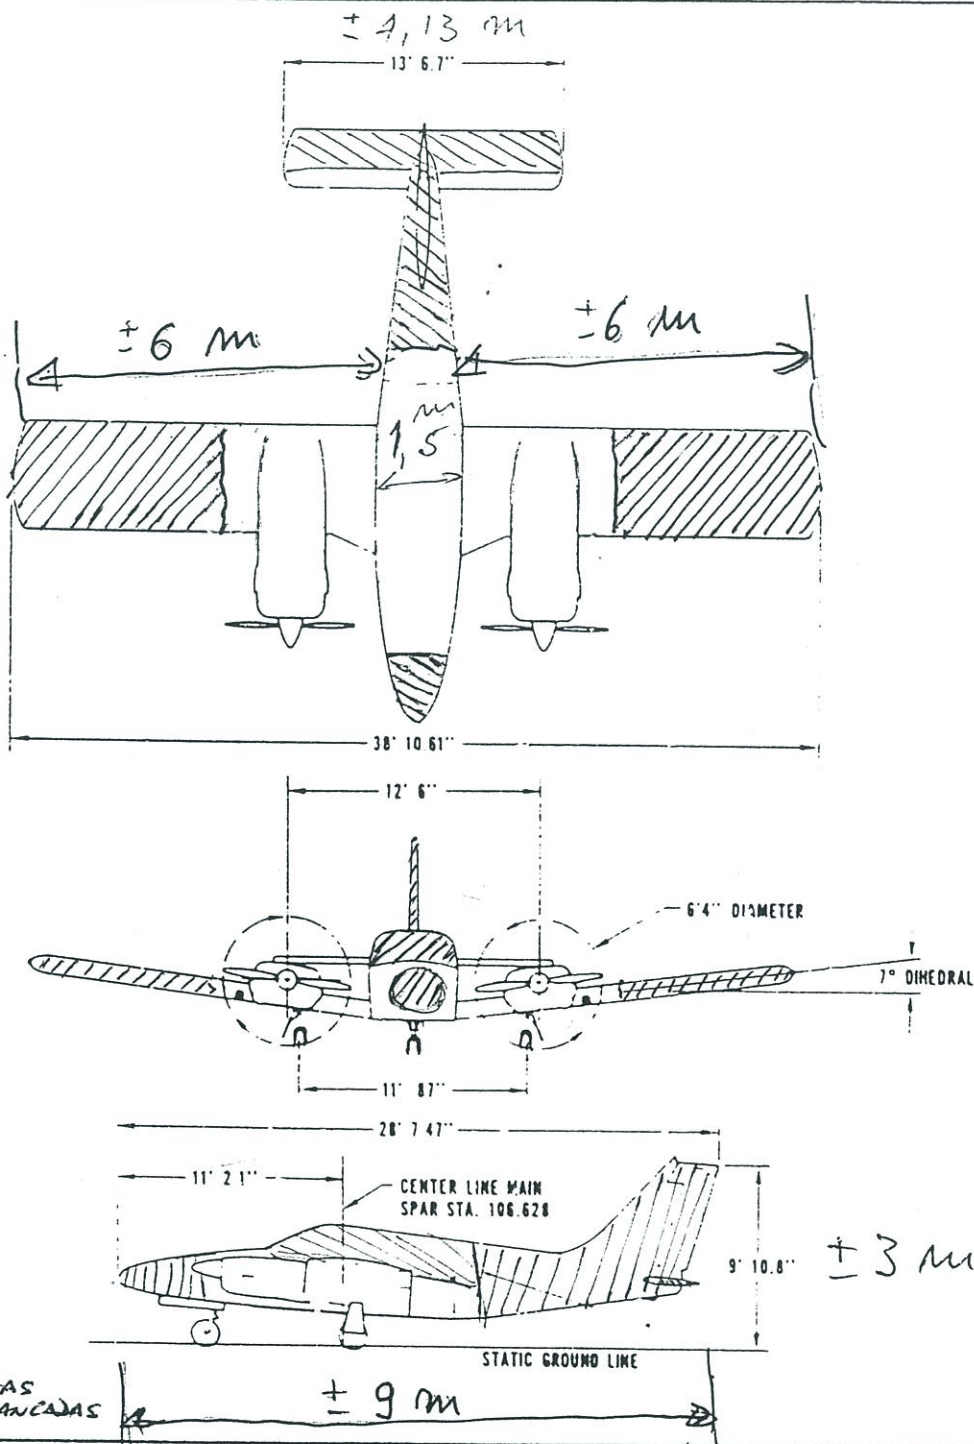
Figure 2-1. Three View

- As asas, de ambos os lados da fuselagem, foram arrancadas a partir da antepara limitadora dos tanques de combustível;
(Fig. 2-1, na página seguinte)
- a empenagem (parte posterior da fuselagem) não se encontrava nos destroços e do plano fixo horizontal encontrava-se a respectiva longarina principal e parte do revestimento, tendo desaparecido a maior parte da estrutura, deriva e leme de direcção;

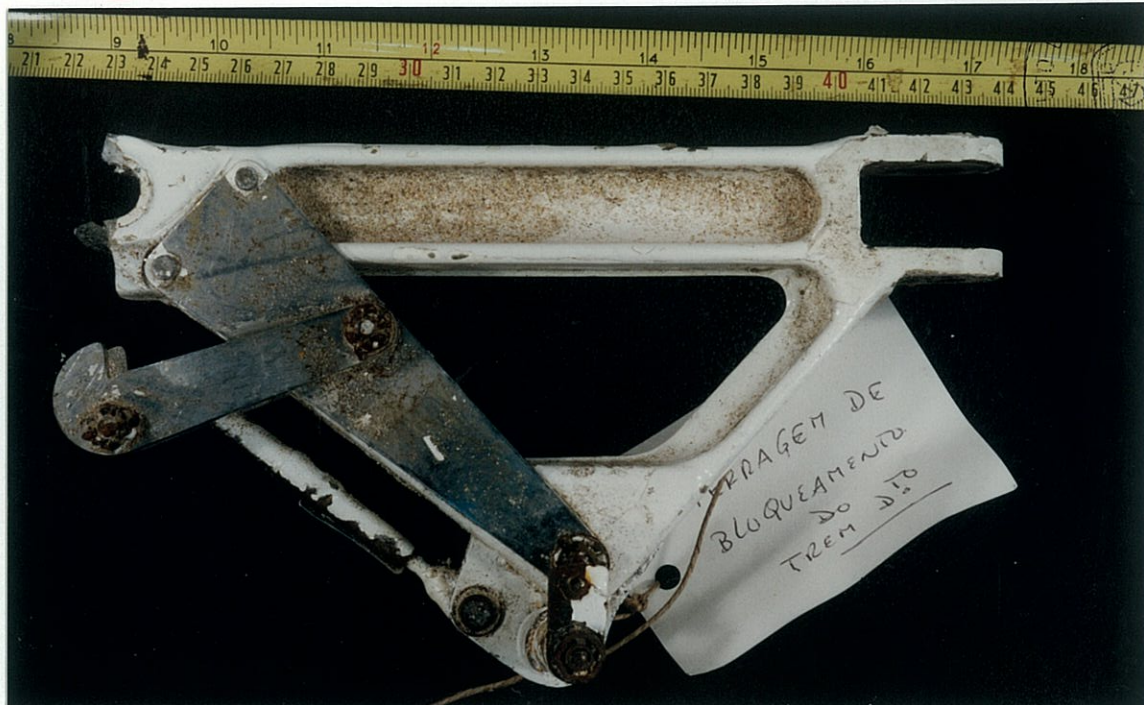
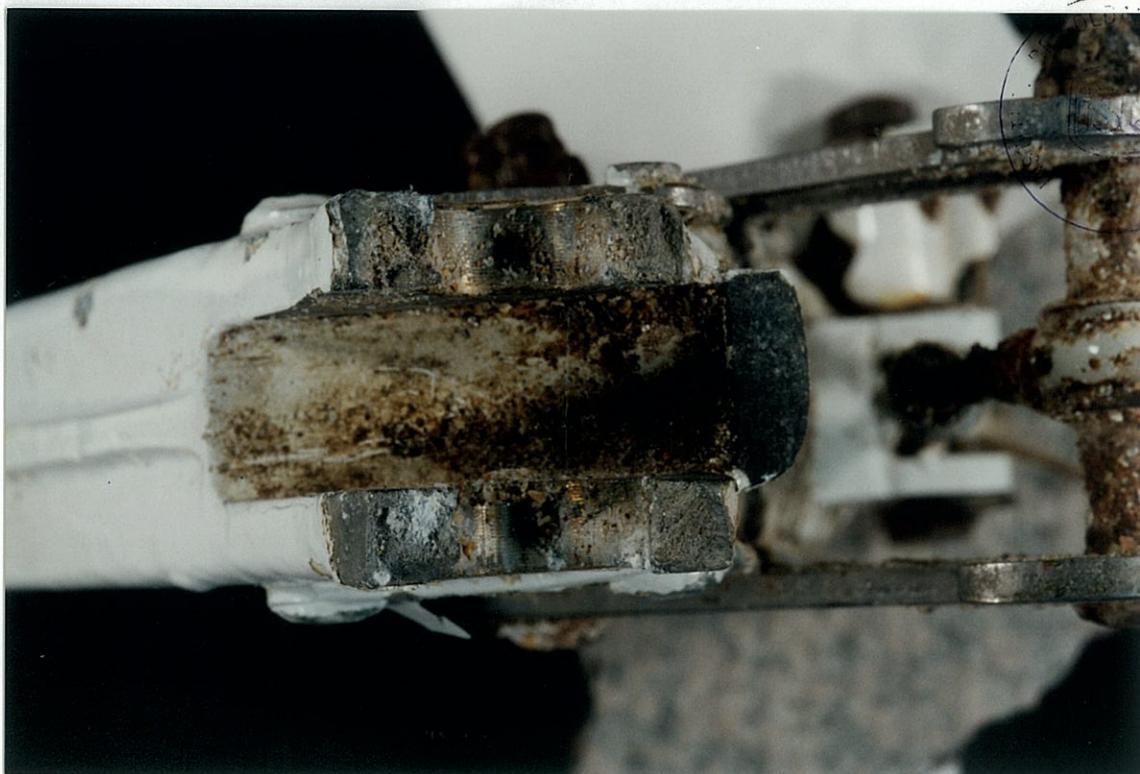
As superfícies de fractura apresentam oxidação e as arestas apresentam-se um pouco arredondadas, não permitindo de uma forma conclusiva identificar o modo como a peça fracturou. Não se observa deformação plástica significativa junto às zonas de fractura (Figuras 1 e 2).

Figura 1 - Ferragem do conjunto de bloqueamento do trem direito

Figura 2 - Superfícies de fratura do componente da figura 1

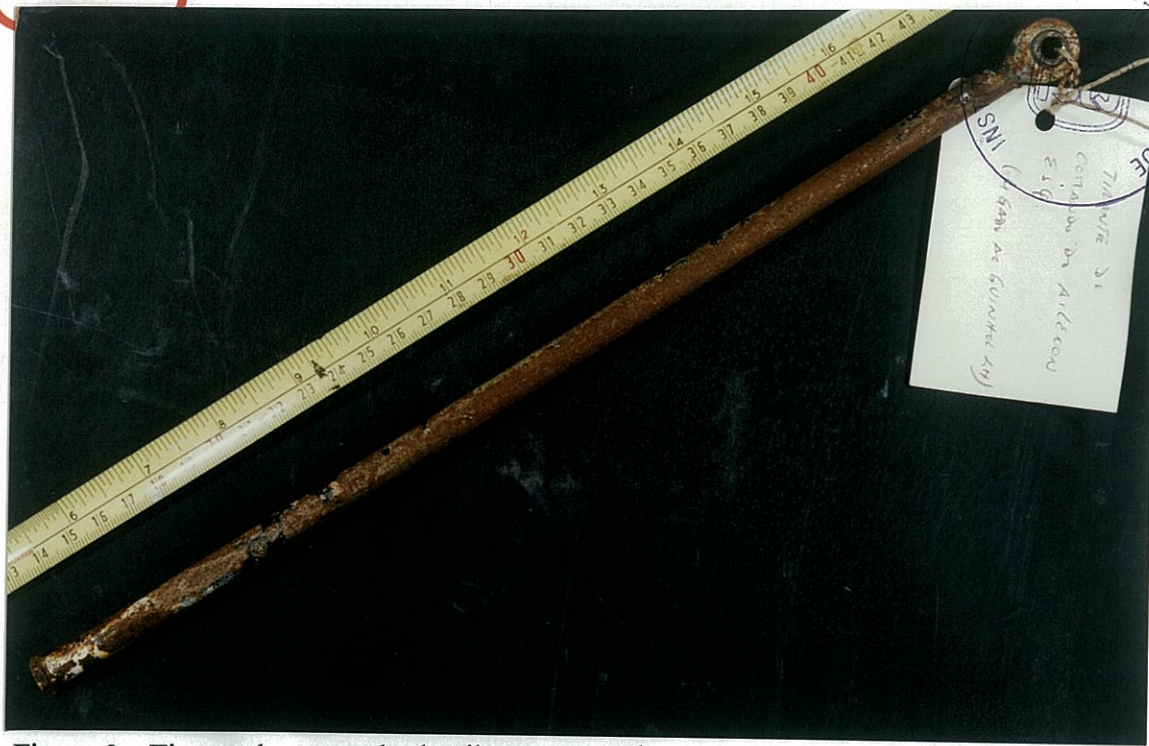
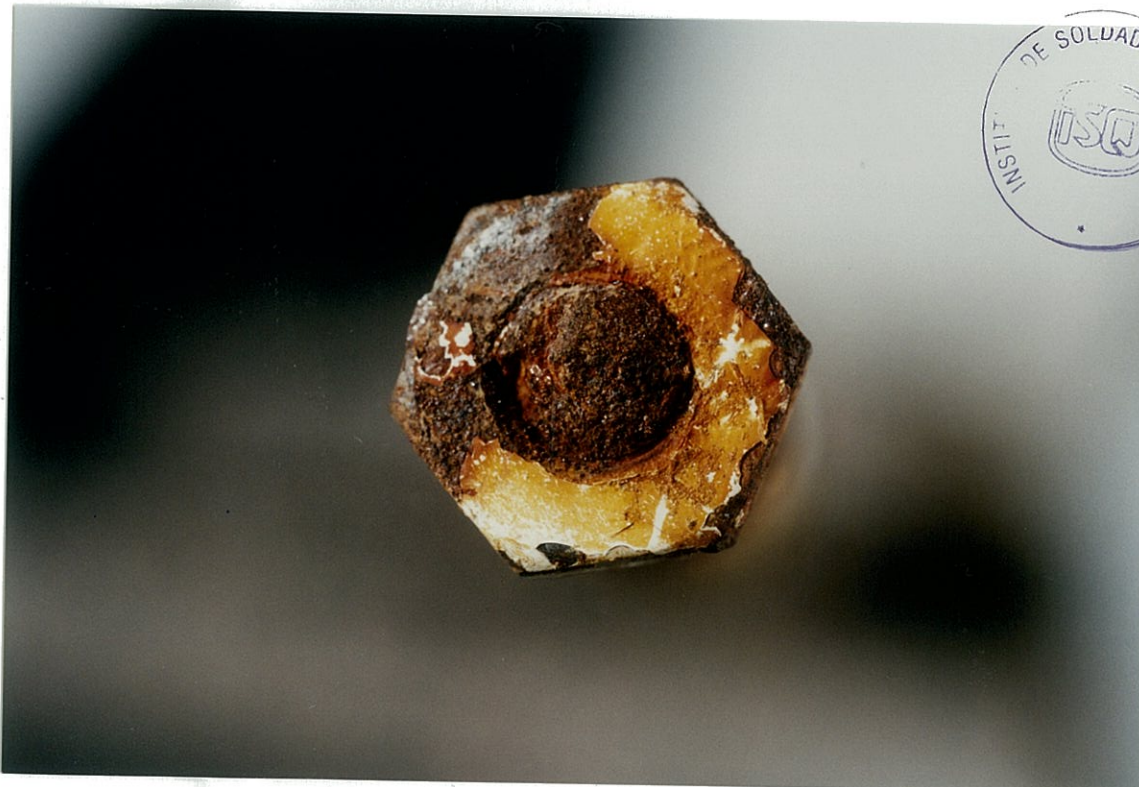
As superfícies de fractura encontram-se completamente oxidadas, cobertas com produtos de corrosão do ferro, não permitindo tirar conclusões sobre o tipo de fractura (Figuras 3, 4, 5 e 6).

Figura 3 - Tirante de comando do aileron esquerdo

Figura 4 - Superfície de fractura do componente da figura 3.

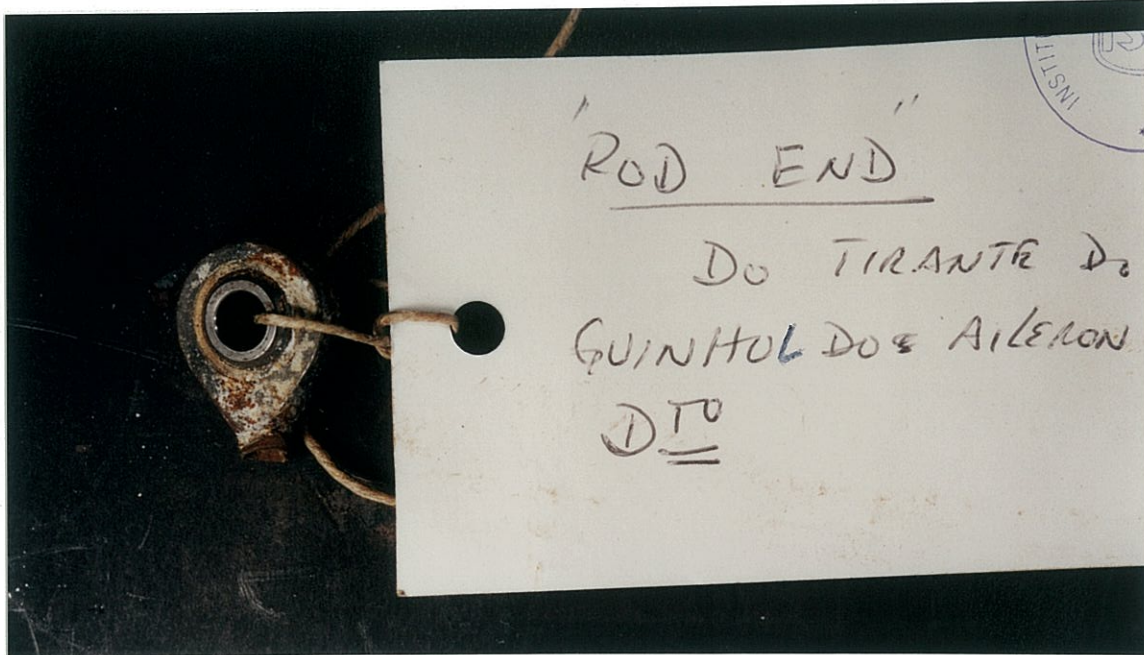
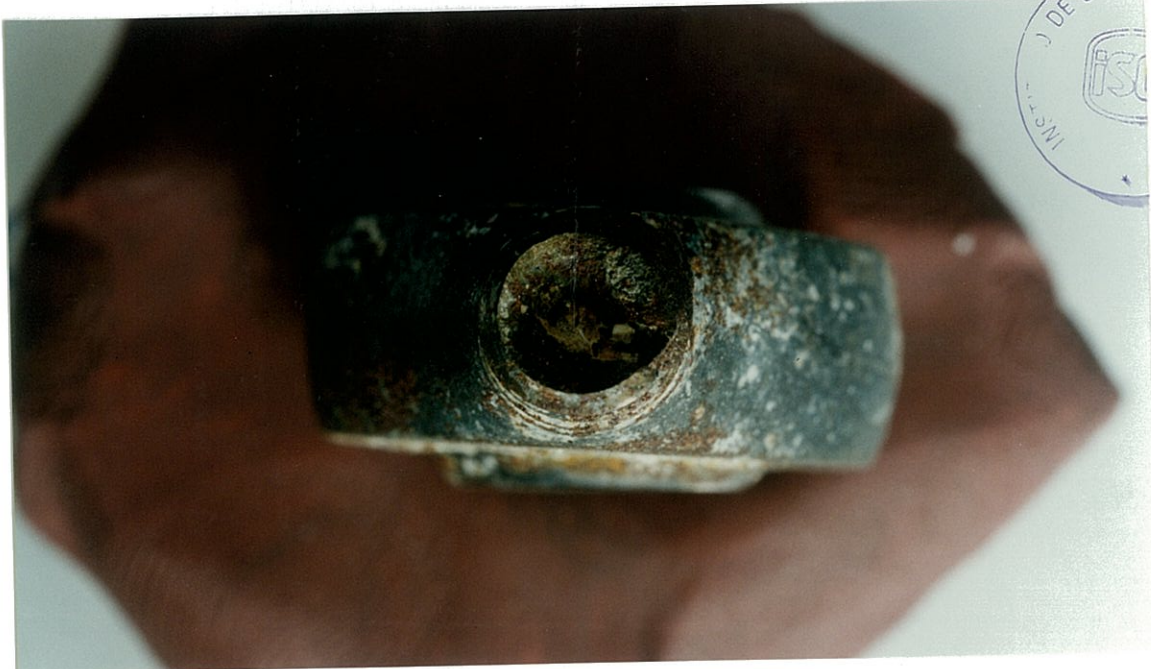
Figura 5 - Rod end do tirante do aileron direito

Figura 6 - Superfície de fractura do componente da figura 5.

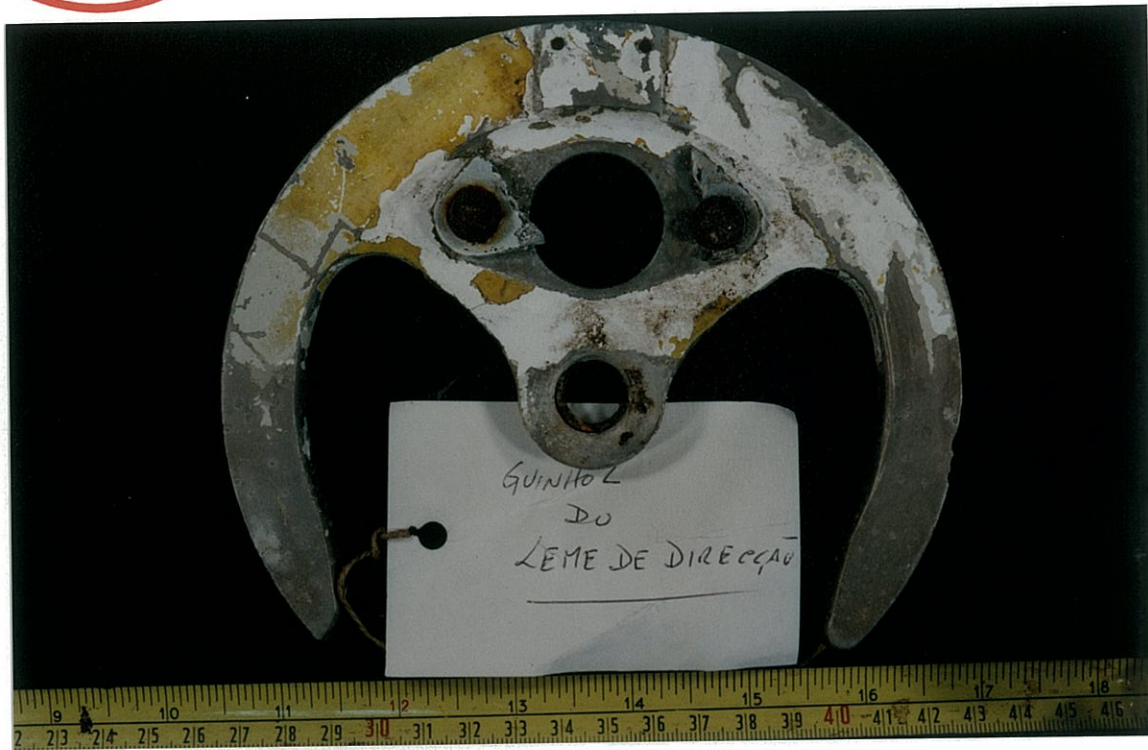
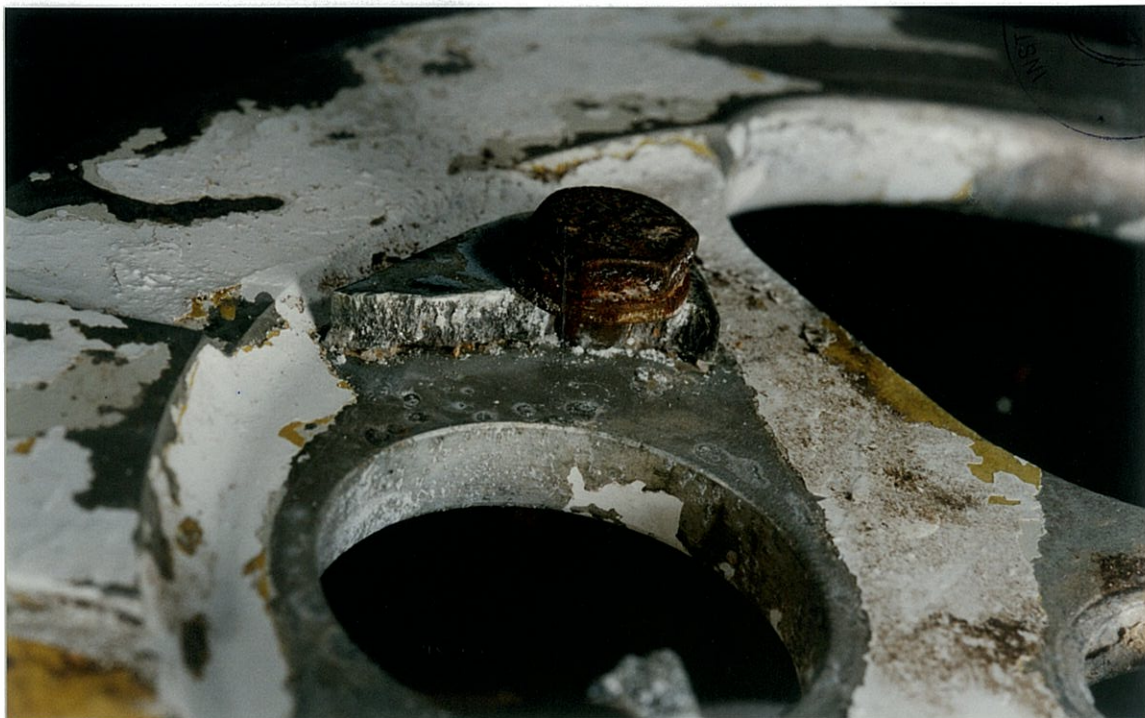
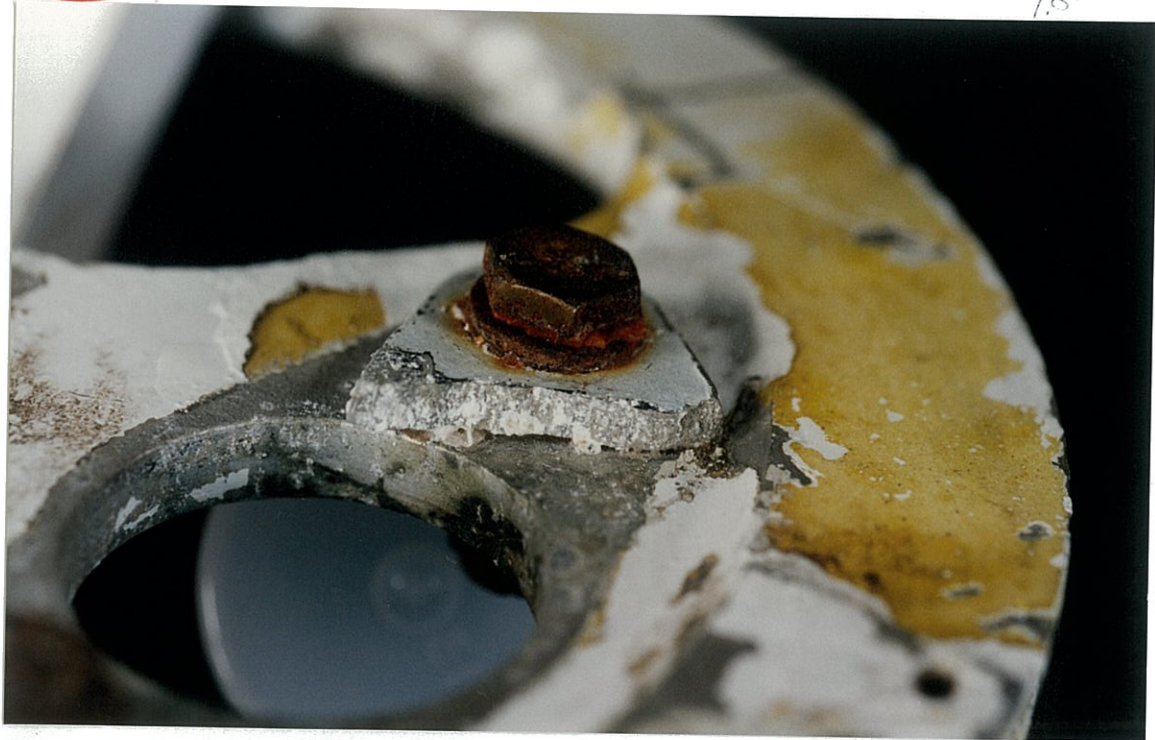
A zona do rolamento apresenta-se muito oxidada, com produtos de corrosão do ferro, não permitindo tirar conclusões quanto à sua fractura. As abas de fixação do tubo de torsão apresentam as superfícies de fractura oxidadas e alteradas em especial nas arestas, tornando a análise não conclusiva (Figuras 7, 8 e 9)

Figura 7 - Guinhol do leme de direcção

Figura 8 - Superfície de fractura no componente da figura 7 (abas de fixação)

Figura 9 - Superfície de fractura no componente da figura 7 (abas de fixação do outro lado)

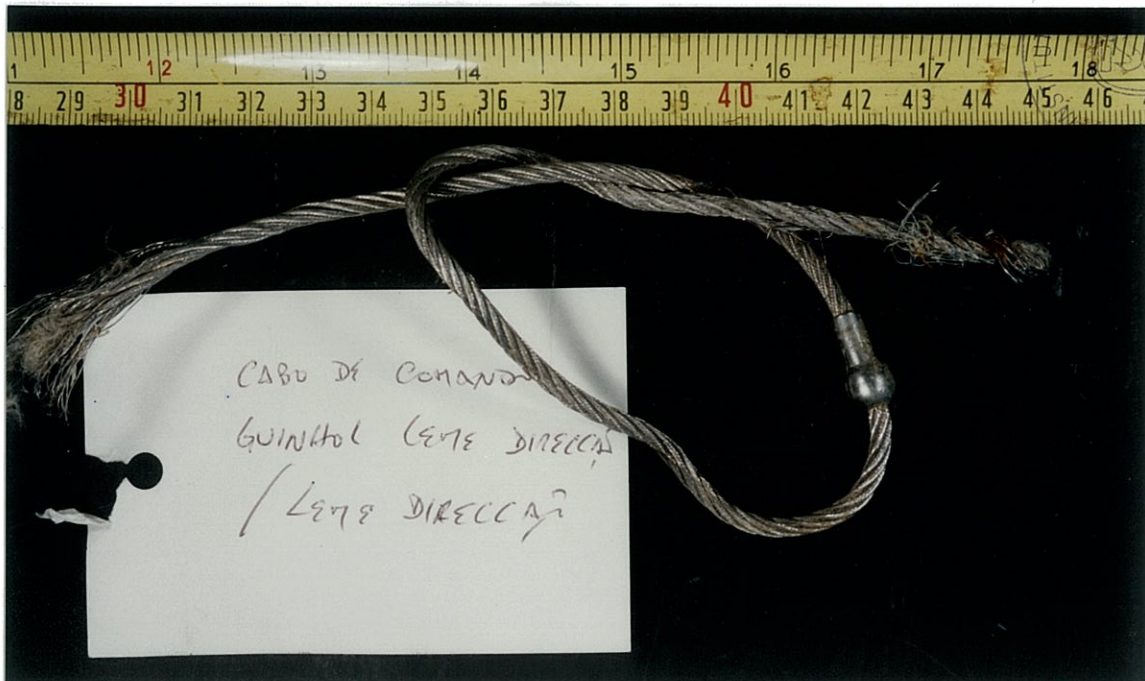
Os fios que constituem o cabo apresentam alguma estrição na zona de fractura, provavelmente devido a esforços de tracção a que estiveram submetidos (Figura 10).

Figura 10 - Cabo de comando do guinhol do leme de direcção
