HELIPORTUGAL/CS-HMH

Embate na água // Crashed into water
Pedreira de Lamoso
Paços de Ferreira, Portugal
29 de junho 2015, 12:25 UTC//
2015, 29th June, 12:25 UTC
EUROCOPTER AS350 B3

RELATÓRIO FINAL DE SEGURANÇA

12/ACCID/2015

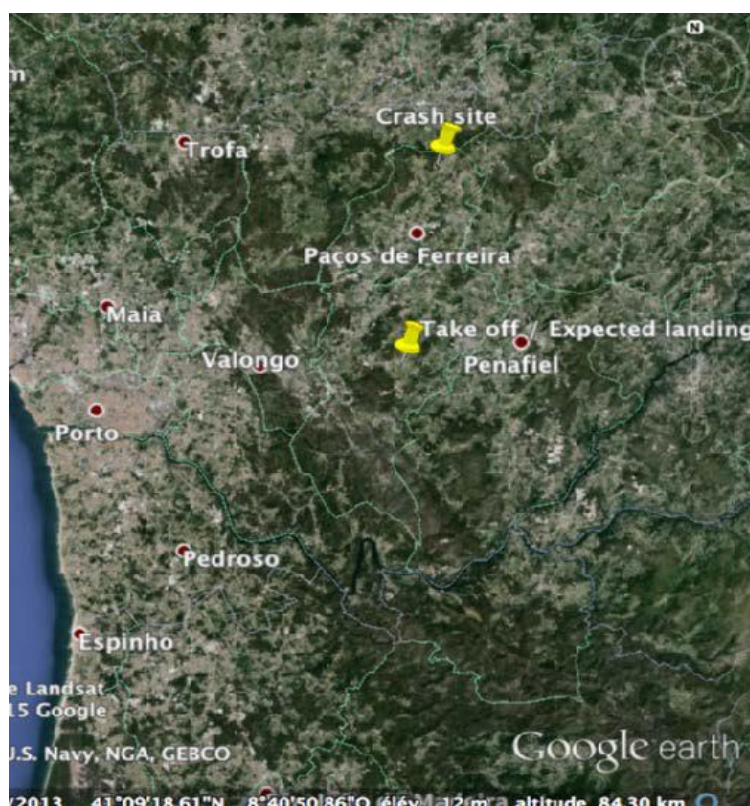
Figura 1 || Picture 1

Local do acidente || Crash location

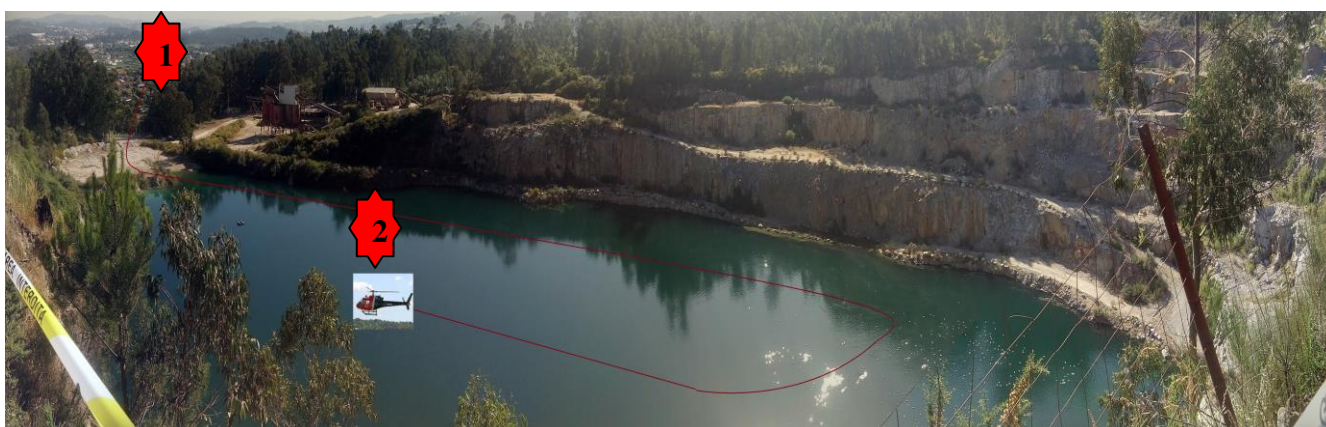
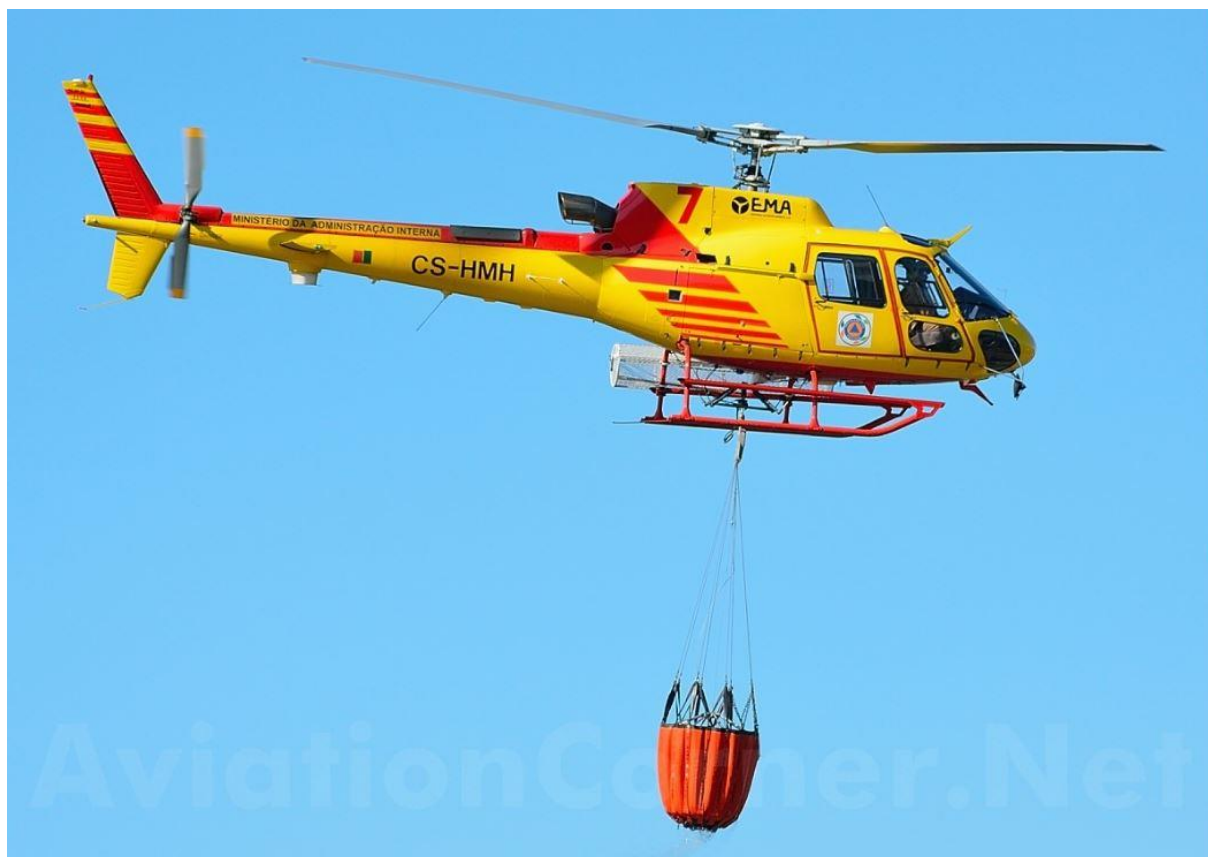
Figura 2 || Picture 2

1-Posição de entrada e saída da pedreira

2-Posição estimada do embate na água

1-Entry and exit position of the quarry

2-Estimated impact of water clash

O helicóptero com o balde suspenso || The helicopter with the suspended bucket

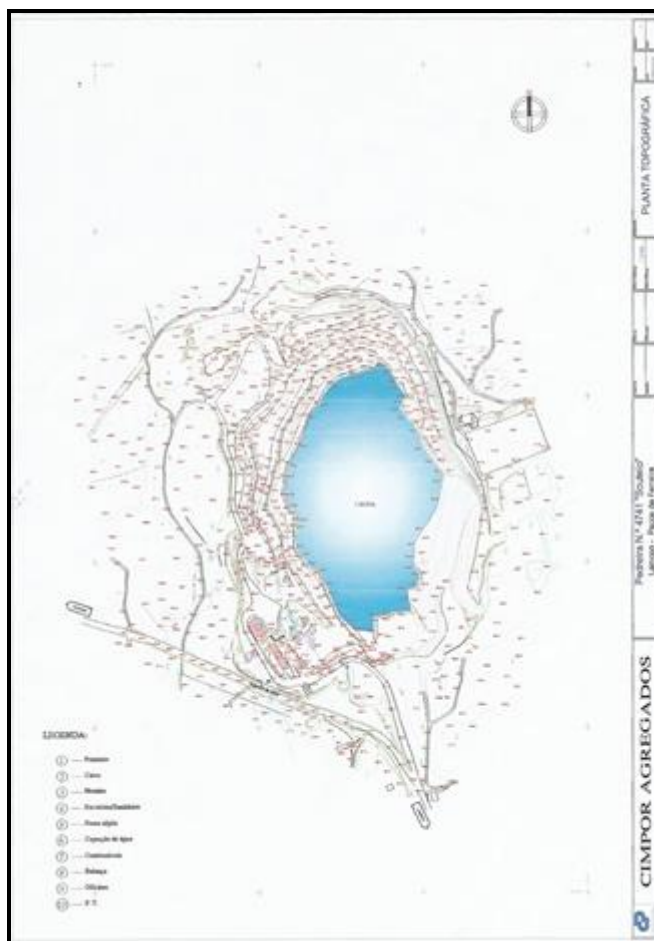
Figura 8 || Picture 8
Lagoa Pedreira do Lamoso || Pedreira do Lamoso pond
