NOTA INFORMATIVA DE ACIDENTE COM AERONAVE
AIRCRAFT ACCIDENT NOTICE

PROCESSO GPIAAF GPIAAF PROCESS ID			
03/ACCID/2017			
Data <i>Date</i> 16/07/2017	Hora <i>Time</i> 15:43 (UTC)	Local <i>Location</i> Alijó, Vila Chã	
Aeronave <i>Aircraft</i> Eurocopter	Tipo <i>Type</i> AS 350 B3 II	Matrícula <i>Registration</i> OE-XPP	Nº de série <i>Serial number</i> 4136
Operador <i>Operator</i> Everjets			
Origem <i>Origin</i> Aeródromo de Vila Real (LPVR)		Destino <i>Destination</i> Vila Real Airport (LPVR)	
Pessoas a bordo <i>People on board</i>		01	
Lesões <i>Injuries</i>	Tripulação <i>Crew</i>	Passageiros <i>Passengers</i>	Outros <i>Other</i>
Fatais <i>Fatal</i>	–	–	–
Graves <i>Serious</i>	–	–	–
Ligeiras / Nenhumas <i>Minor / None</i>	01	–	–
Danos na aeronave <i>Aircraft damage</i>		Destruída <i>Destroyed</i>

BREVE DESCRIÇÃO

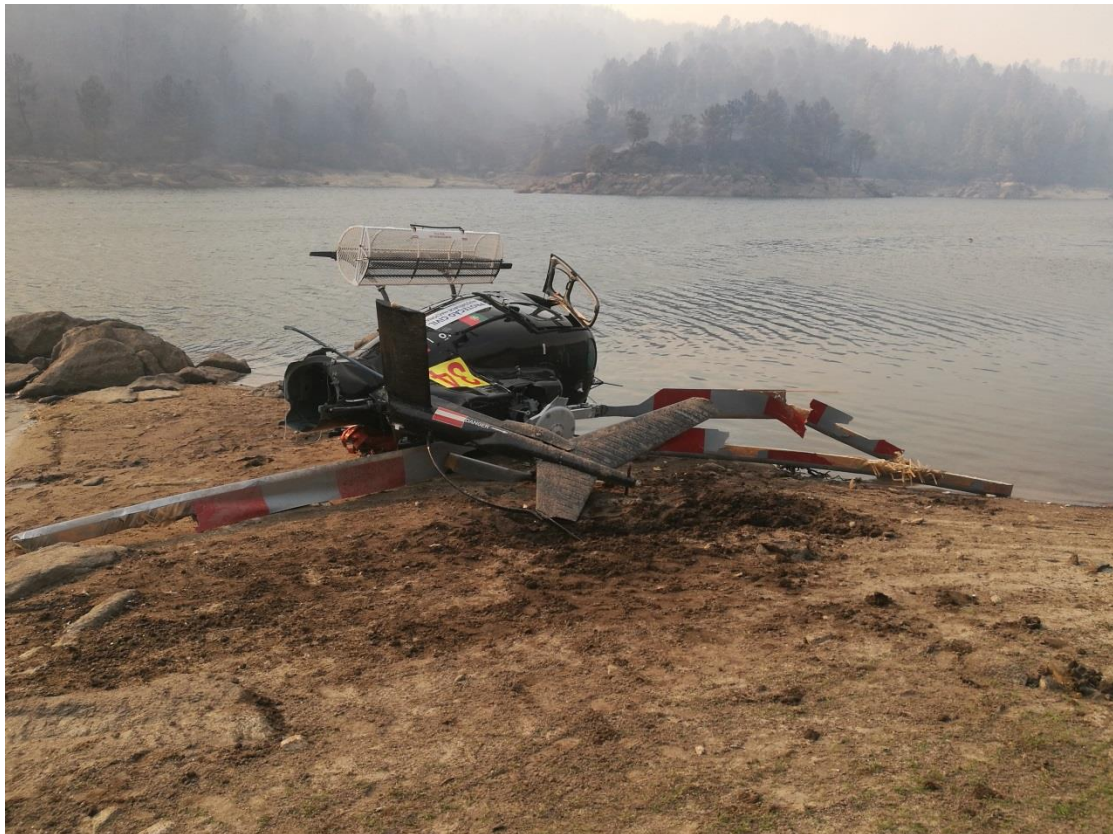
Figura 1 || Figure 1

Momentos depois a aeronave entrou em instabilidade, desconhecendo nesta fase da investigação, se o aparelho sofreu uma perda de estabilidade, ou algum tipo de toque em alguma superfície da represa. No entanto, apesar da tentativa por parte do piloto de recuperar a estabilização do voo do helicóptero, o mesmo acabou por girar em volta do eixo vertical tendo as pás do rotor embatido na água. O AS 350 B3 tocou o solo e rolou para direita, ficando imobilizado na beira da represa. (Figuras 1 e 2).

Some moments later, the aircraft became unstable, unaware at this stage of the investigation, if the aircraft has suffered a loss of stability or some kind of touch on some surface of the dam. However, despite the attempt of the pilot to recover the stabilization of the helicopter flight, it eventually rotated about the vertical axis having the rotor blades touched the water. The AS 350 B3 touched the ground and rolled to the right, staying immobilized on the edge of the dam. (Figures 1 and 2).
