MINISTÉRIO DAS OBRAS PÚBLICAS, TRANSPORTES E COMUNICAÇÕES
GABINETE DE PREVENÇÃO E INVESTIGAÇÃO DE ACIDENTES COM AERONAVES
(GPIAA)

RELATÓRIO FINAL DE ACIDENTE
JABIRU SK

CS-UJB

RELATÓRIO FINAL N° 27/ACCID/2003

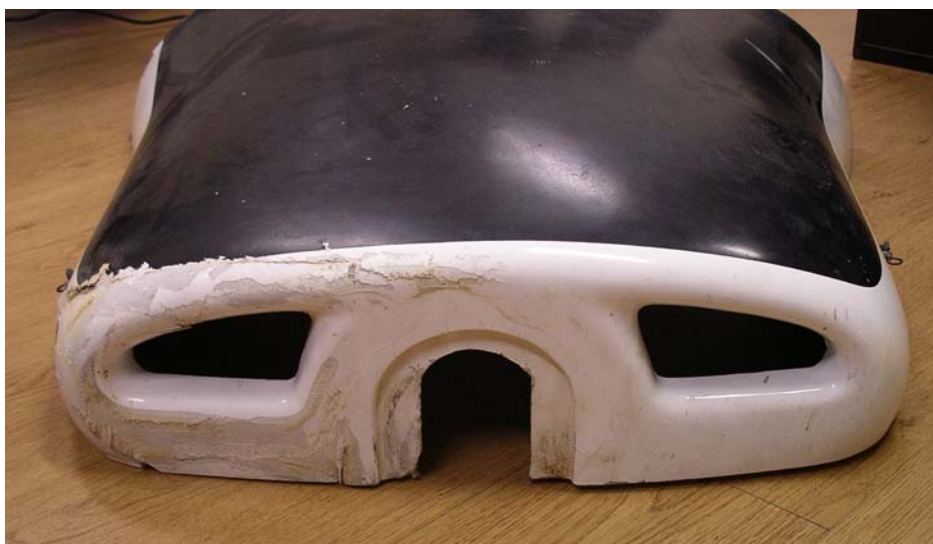
A cobertura do motor foi localizada cerca de três metros á frente dos restantes destroços e estava danificada, por acção do hélice, na parte anterior do lado direito. Os dois fechos da cobertura estavam intactos, fechados e com as respectivas cavilhas de segurança colocadas.

Fig2. Cobertura do motor danificada do lado direito por acção do hélice

As marcas provocadas pelo hélice no lado direito da cobertura do motor evidenciam que esta se deslocou para a frente devido ao mau funcionamento ou utilização inadequada do respectivo fecho direito. O gancho de aperto do fecho esquerdo apresentava-se torcido porque suportou a cobertura do motor até ao embate com o solo, altura em que foi projectada.

- 2. Colocação de dois batentes na parte dianteira da cobertura do motor que limite a sua deslocação para a frente e para cima em caso de deficiente bloqueamento dos fechos principais.**

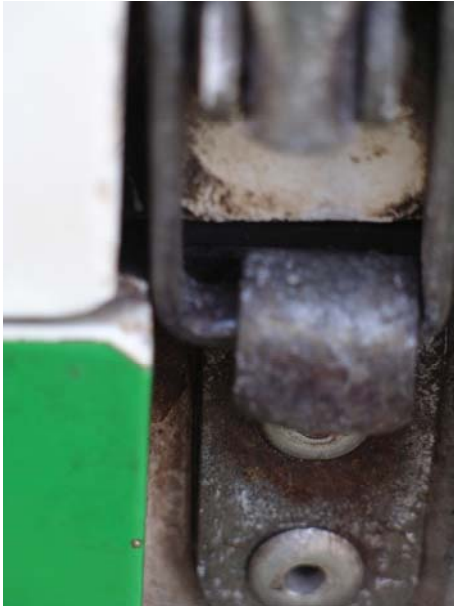
Fecho da cobertura do motor fechado e bloqueado **correctamente**

Foto1: Pormenor do gancho

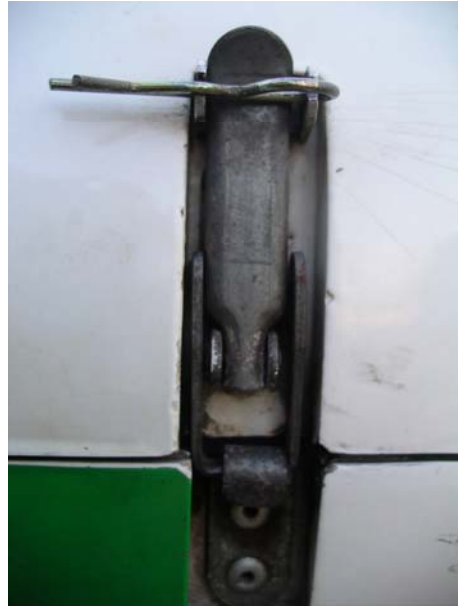
Foto2: Fecho e respectiva cavilha

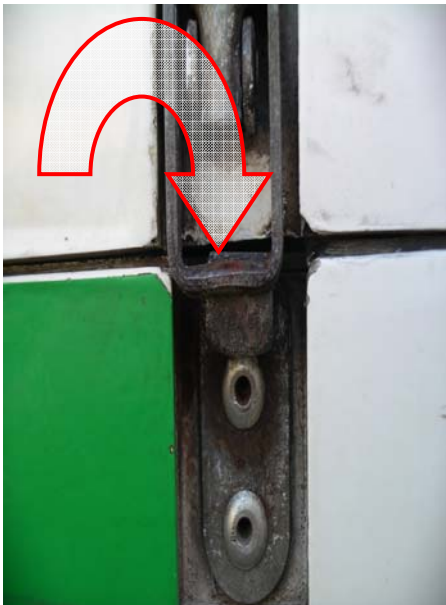
O facto dos fechos estarem fechados e com as respectivas cavilhas de segurança colocadas indica que não houve falha dos fechos. O IR reconstituiu a operação de fecho da cobertura e verificou que é possível instalar a cavilha de segurança nos fechos mesmo quando estes estão fora da posição. A cor cinzenta dos fechos e do gancho dificulta, por falta de contraste, a detecção visual da deficiente posição de fechado.

O gancho do lado direito, embora apresentando marcas de desgaste, manteve a forma original bem como a capacidade de aperto e, face à abertura da cobertura do motor, concluiu-se que o fecho direito foi fechado e bloqueado fora do engate do respectivo gancho.

Fecho da cobertura do motor fechado e bloqueado **incorrectamente**

Foto3: Fecho fora do gancho

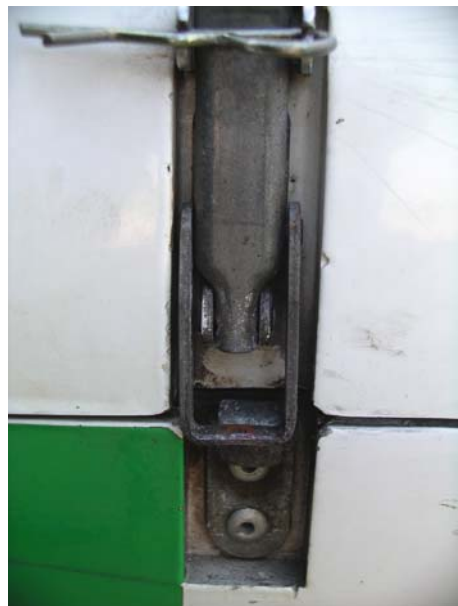
Foto4: Pormenor da cavilha
