***Perda de controlo em voo ||***

***Loss of control-inflight***

***Kolb Twinstar Mk IIIM***

**SAFETY INVESTIGATION  
REPORT**

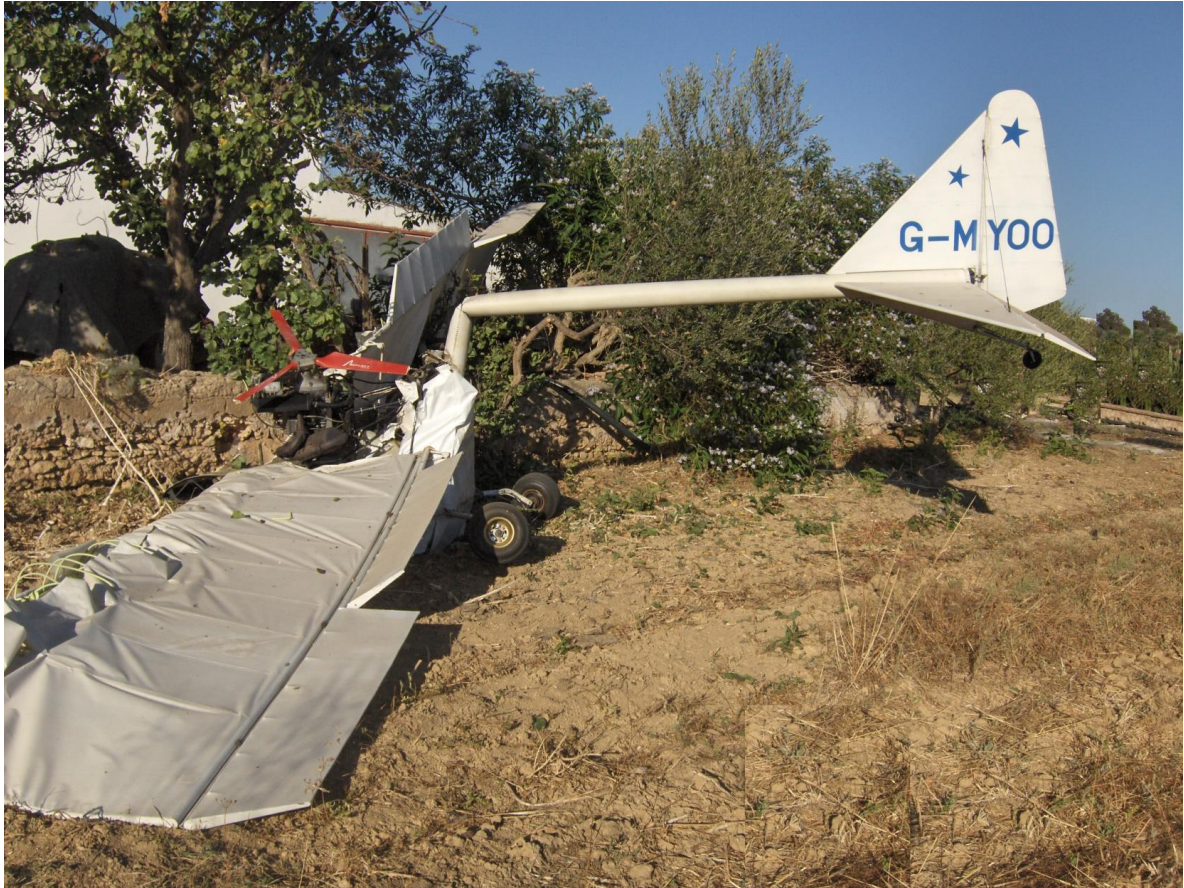
**Figura 1 || Figure 1****Posição final do G-MYOO || Final resting position of G-MYOO**

A aeronave chocou com um muro em pedra numa atitude pronunciada de nariz em baixo. O impacto rompeu completamente a estrutura tubular da fuselagem, dobrou o tubo da cauda e causou danos severos nos bordos principais de ambas as asas. O motor, estando montado atrás do cockpit, ficou levemente danificado e parecia estar em funcionamento no momento do impacto pela assinatura de danos na hélice. Estes danos na hélice, de construção em material compósito, ficaram restritos à fragmentação das três pontas pelo embate na estrutura da aeronave.

The aircraft had crashed in to a stone field wall with a steep low nose attitude. The impact had completely disrupted the tubular fuselage structure, buckled the tail boom and caused severe damage to the leading edges of both wings. The engine, mounted behind the cockpit, was lightly damaged and, it appeared, to be running on the crash by the propeller signature damages. This composite propeller damages were restricted to the three tips ripped off by contact with the aircraft structure.

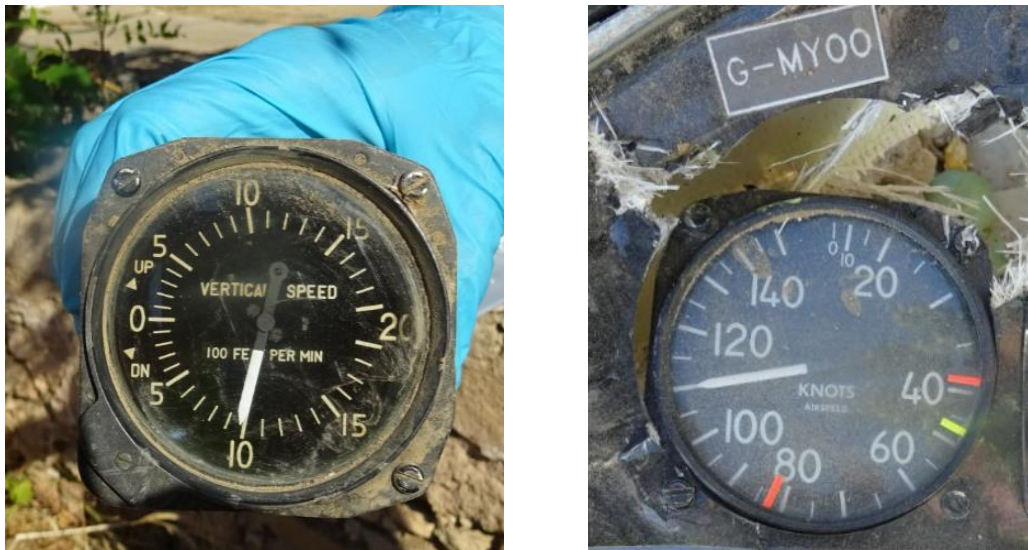
Figura 4 || Figure 4

The impact energy was in such a high intensity that caused the destruction of the airplane and fatal injuries to the pilot. The vertical speed and true air speed indicators (figure 4) show high trend values demonstrating the magnitude of the necessary energy dissipation on the moment of ground impact.

Variómetro e VAV conforme encontrados || VSI e TAS as found
