**NOTA INFORMATIVA DE ACIDENTE COM AERONAVE
AIRCRAFT ACCIDENT NOTICE**

PROCESSO GPIAAF GPIAAF PROCESS ID 03/ACCID/2018		Classificação <i>Classification</i> Acidente <i>Accident</i>	
		Tipo de evento <i>Type of event</i> SCF-PP/IFSD/LOC-G	
OCORRÊNCIA OCCURRENCE			
Data <i>Date</i> 27-Mai-2018	Hora <i>Time</i> 10:17 UTC	Local <i>Location</i> LPSO, Ponte de Sor, Portalegre, Portugal	
AERONAVE AIRCRAFT			
Tipo <i>Type</i> SBAC Monomotor de acrobacia <i>Acrobatic single engine</i>		N.º de série <i>Serial Nr.</i> 006	Matrícula <i>Registration</i> D-EIXA
Categoria <i>Category</i> XtremeAir XA 42		Operador <i>Operator</i> Privado <i>Private</i>	
VOO FLIGHT			
Origem <i>Origin</i> Ponte de Sor - LPSO		Destino <i>Destination</i> Ponte de Sor - LPSO	
Tipo de voo <i>Type of flight</i> Trabalho aéreo <i>Air work</i>		Tripulação <i>Crew</i> 01	Passageiros <i>Passengers</i> 01
Fase do voo <i>Phase of flight</i> Cruzeiro/aterragem <i>Cruise/landing</i>		Condições de luminosidade <i>Lighting conditions</i> Dia <i>Daylight</i>

BRIEF DESCRIPTION OF THE OCCURRENCE

On May 27th, 2018, about 10:17 UTC, an XtremeAir GMBH XA42, D-EIXA, was substantially damaged during a forced landing, 2,5 NM southwest

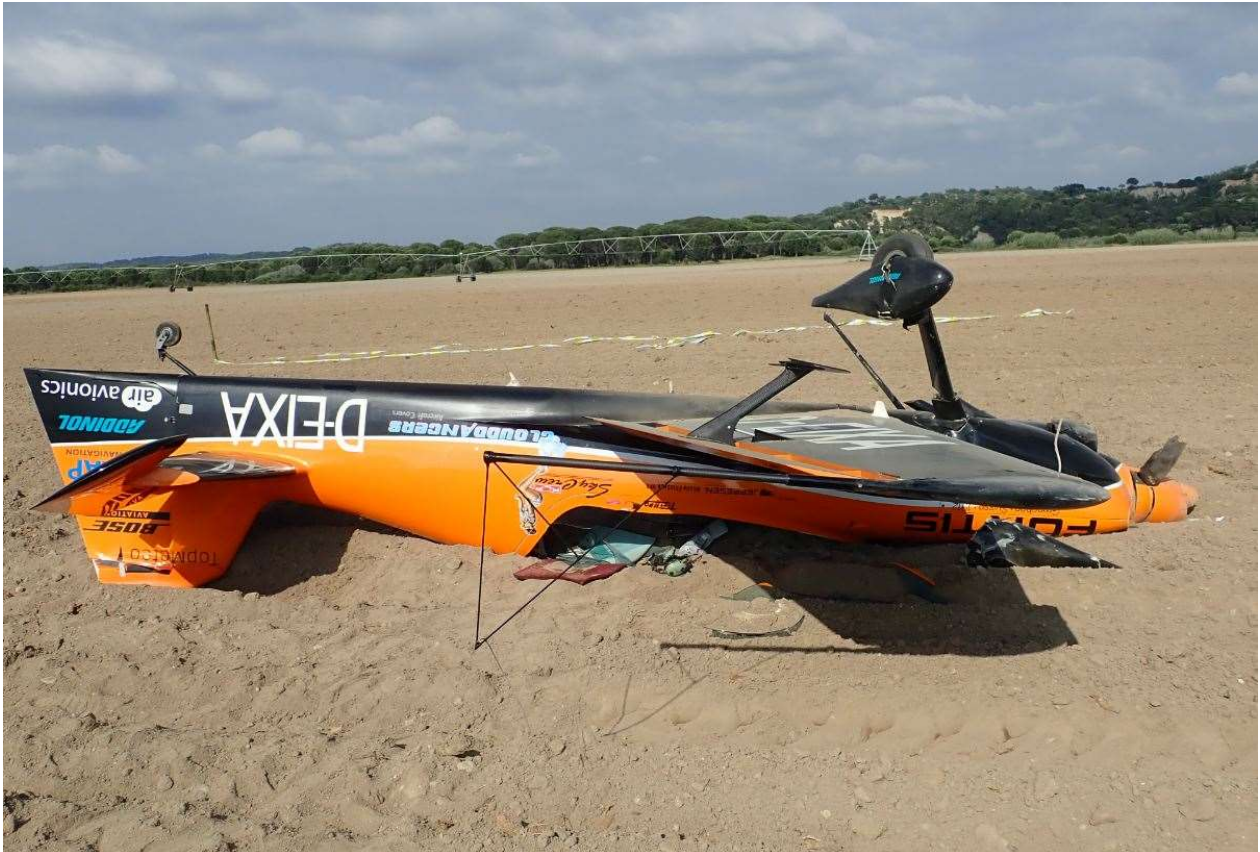
A gliding approach to the elected field was performed and during the landing, the airplane touched down on soft terrain (that was being prepared for a plantation), skidding about 70 feet before resting in the upside-down position.

The pilot exited by his own means; the passenger got off the aeroplane with the help of a farm tractor, which raised the right wing enabling him to leave.

An initial examination of the aircraft by the Portuguese SIA, revealed damages on the landing gear, canopy, vertical tale plane, engine cowlings, all three-propeller blades were broken due the ground impact. The RH wing upper surface was also damaged. These post-crash damages are in line with the pilot statement.
