ACCIDENT
 SAFETY INVESTIGATION
 FINAL REPORT

**PRIVADO || PRIVATE
DYN'AERO MCR 4S-2002**

PH-VGH

FLAPS SYSTEM FAILURE

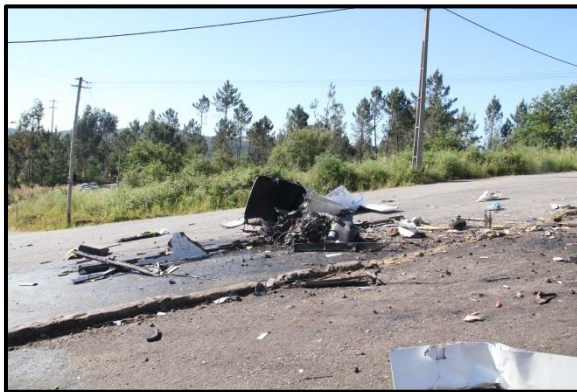
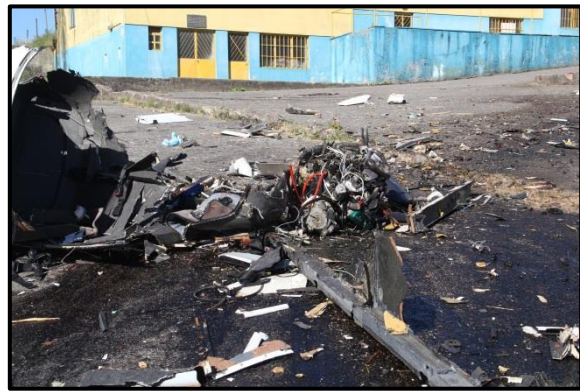
figura n.º 2 || figure no. 2
 Estado do avião após o acidente || Airplane condition after the accident

The aircraft was destroyed after the impact, the degree of the aircraft damage classified as "destroyed" due to the aircraft being irrecoverable (figure no. 2).

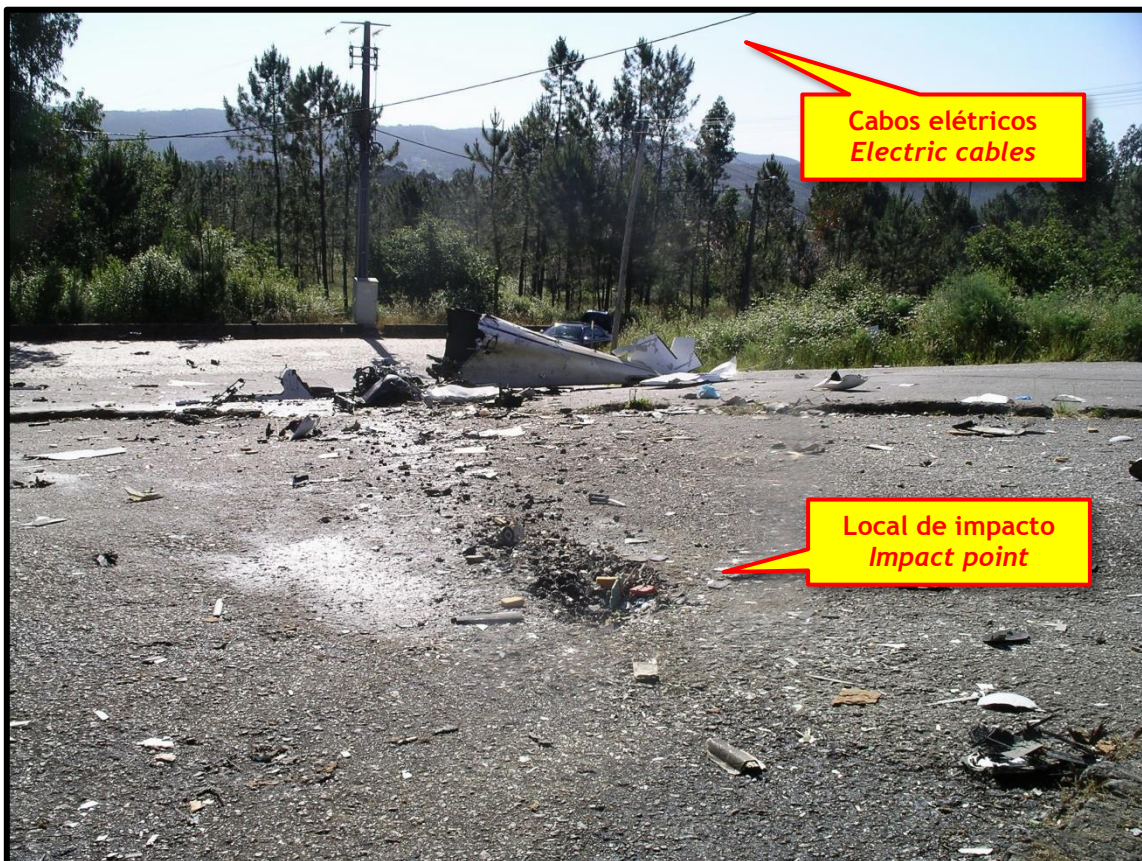
figura n.º 5 || figure no. 5
Local do acidente || Crash location

In the first analysis, it was possible to conclude that the airplane hit the ground with a high flight path (above 60°) because there was no contact with the various electrical cables, trees, fences and other obstacles around the site and by the deep mark that the airplane left on tarmac (figure no. 5).

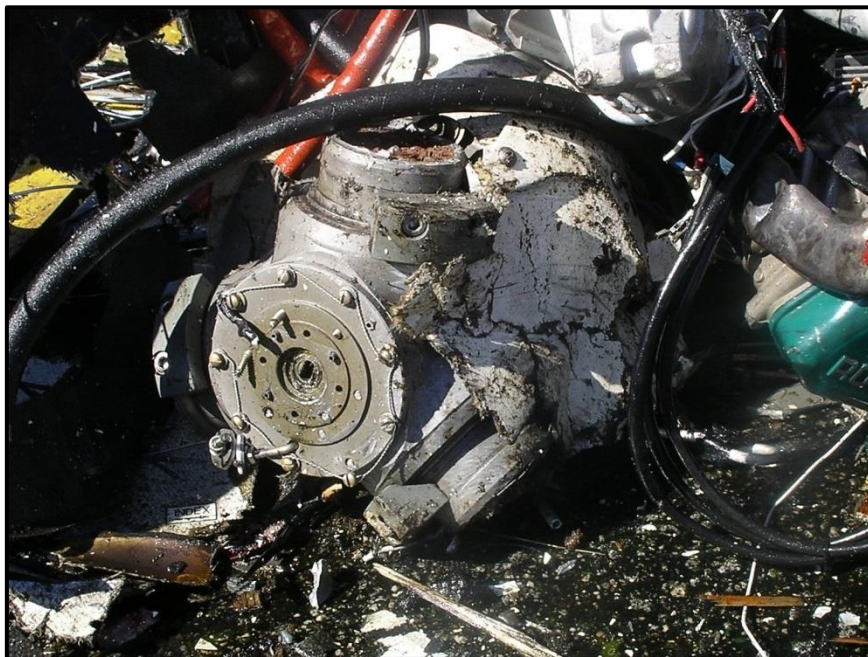
figura n.º 6 || figure n.º 6
Cubo da hélice || Propeller hub

The propeller hub showed the 3 blades uprooted (figure no. 6) indicating that the engine was running.

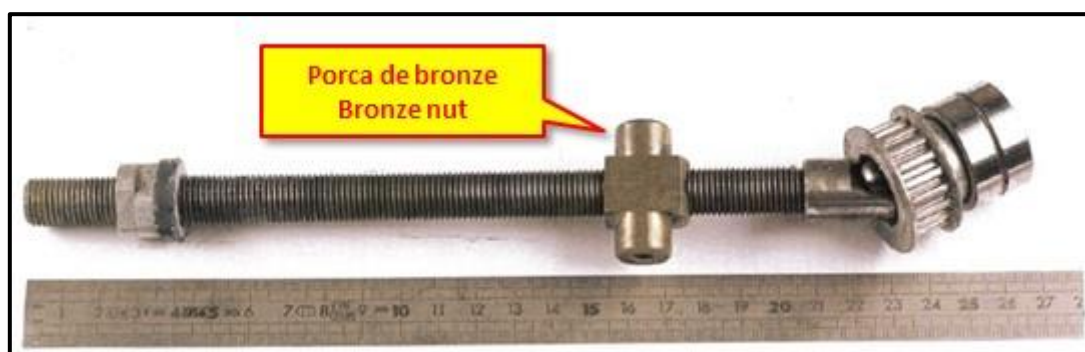
figura n.º 8 || figure no. 8
Conjunto porca/haste || Nut/rod assembly

Under this Airworthiness Directive the flaps control system bronze nut² potential (figure no. 8) went to 300 flight hours or 3 years, whichever occurs first.

Both flap actuators nuts were installed in the airplane since it was built and have reached more than 1088 flight hours when they should have been replaced every 300 flight hours or 3 years.

All operators of the MCR aircraft shall comply with the referred Airworthiness Directive and also the Service Bulletin, without delay and exception. The visual inspection, for itself, is not sufficient to detect the anomaly in the flaps control system, more precisely the wearing of the bronze nut threads and consequent uncontrolled movement along the rod that commands the flaps tilt.

Any inspection or maintenance action shall be performed only by a qualified technician/mechanic and, in case of doubt about the condition of the bronze nut, replace it immediately and send to AUPA DYN'AERO.

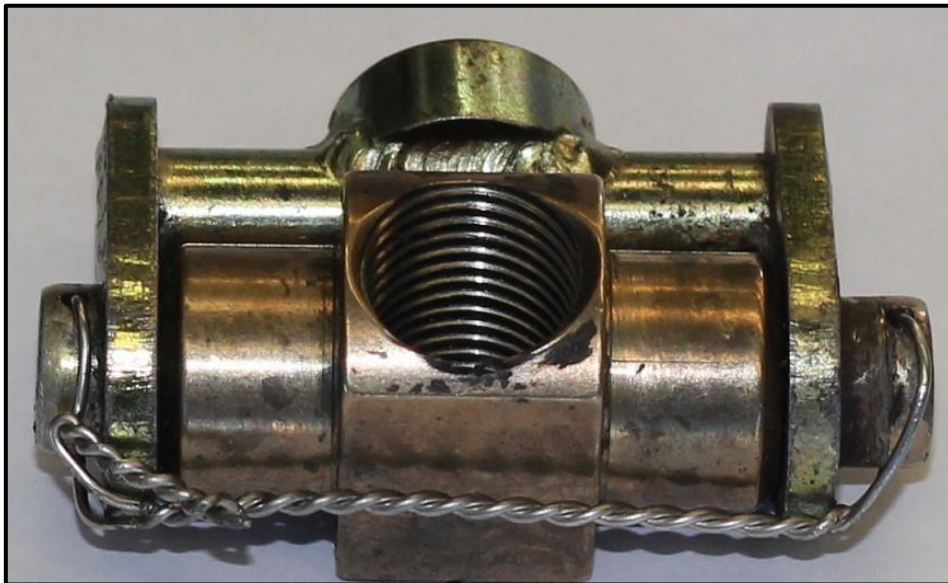
figura nº 10 || figure nº 10
 Porca de bronze do lado direito || Right side bronze nut

The flap control system rod/nut assembly were initially visually analysed. It was immediately noted that the right side rod/nut assembly worked without any apparent problem and the bronze nut showed less thread wear as compared to the left side (figure no. 10).

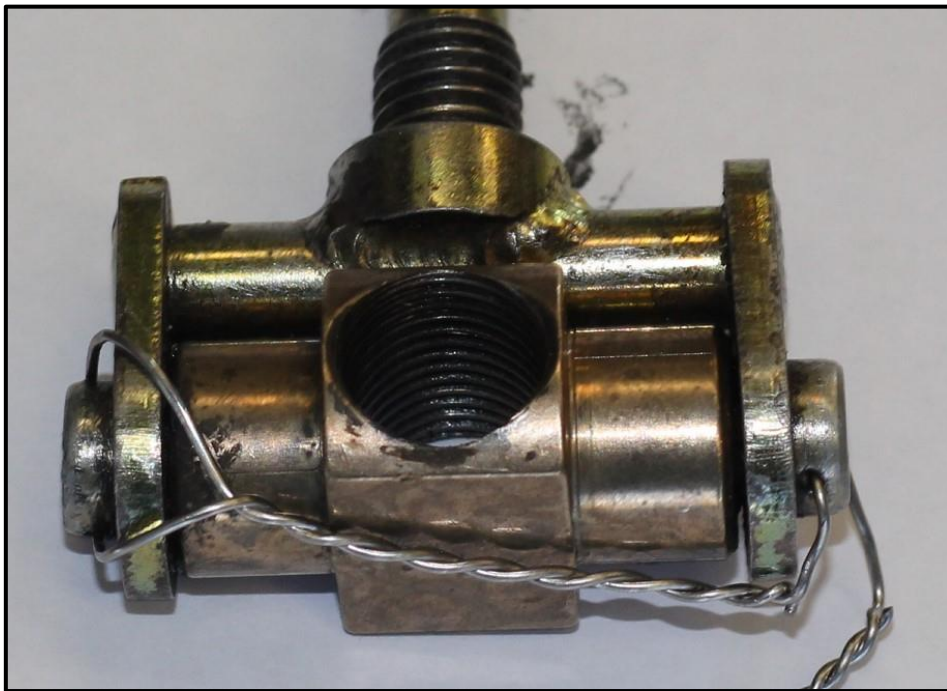
figura n.º 11 || figure no. 11
Porca de bronze lado esquerdo || Left side bronze nut

The left side rod nut assembly did not work properly. A small force was enough to slide the nut along the rod. It was visible to the naked eye a different level of wear between the two nuts, more pronounced on this side (figure no. 11).

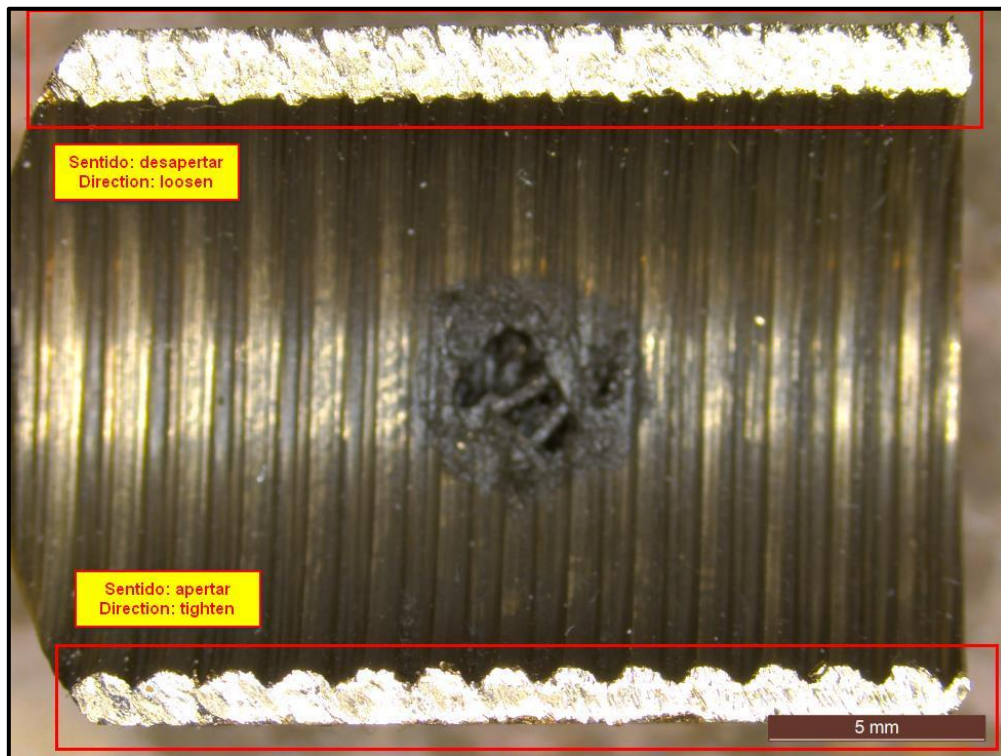
figura n.º 12 || figure nº 12
Porca do lado esquerdo || Left side nut

For visual analysis the left side nut was cut in half and it was possible to verify that the wear in the direction of tightening is much smaller than the wear in the release direction.

The comparison between the thread profile of the nut and the profile of the rod allowed to verify that the nut had the thread extremely worn, hardly noticing the difference between the roots and the crowns of the thread (figure no. 12).

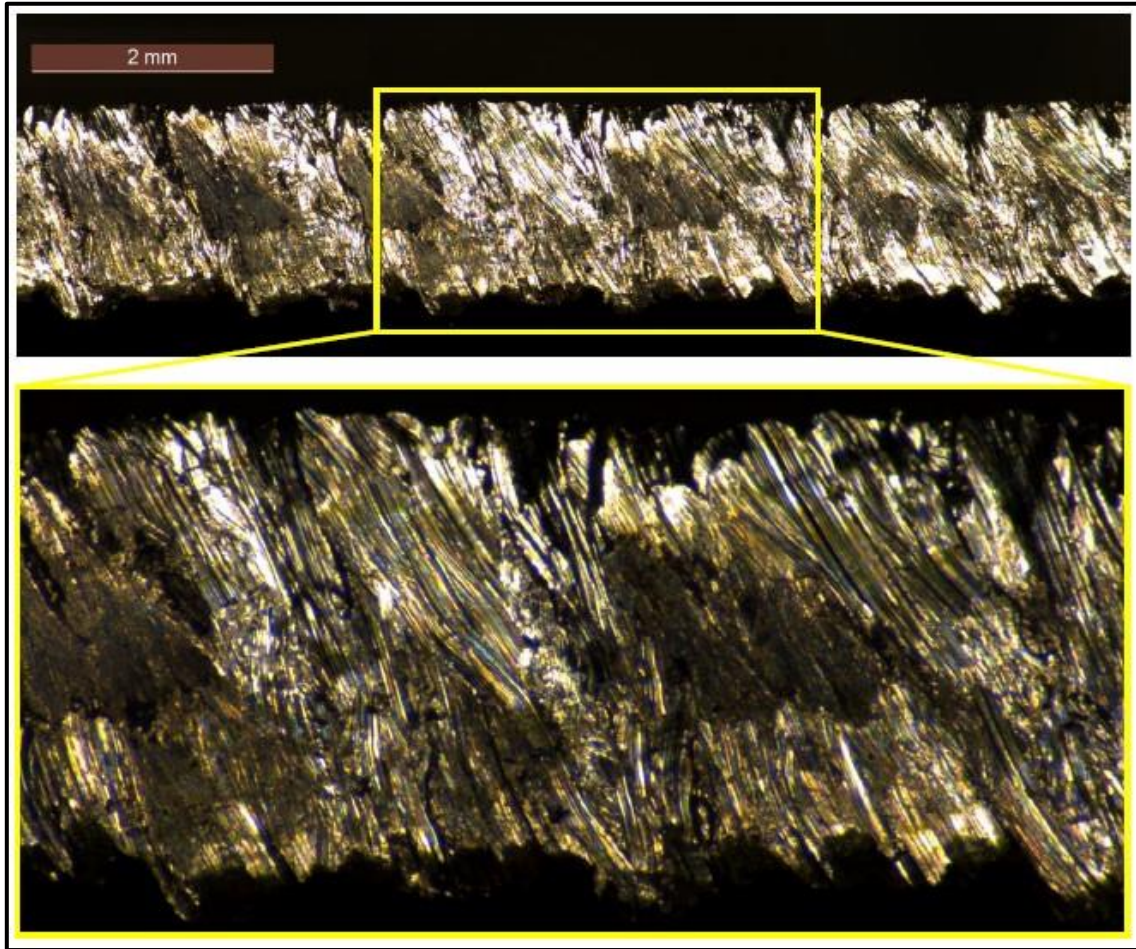
figura n.º 13 || figure no. 13
 Porca, sentido desapertar || Nut, release direction

Using optical microscopy, it was possible to verify a rather irregular wear of the nut thread in the release direction. With the magnification obtained by figure no. 13, release direction, it is possible to verify deep wear on the thread with rounded roots and crowns.

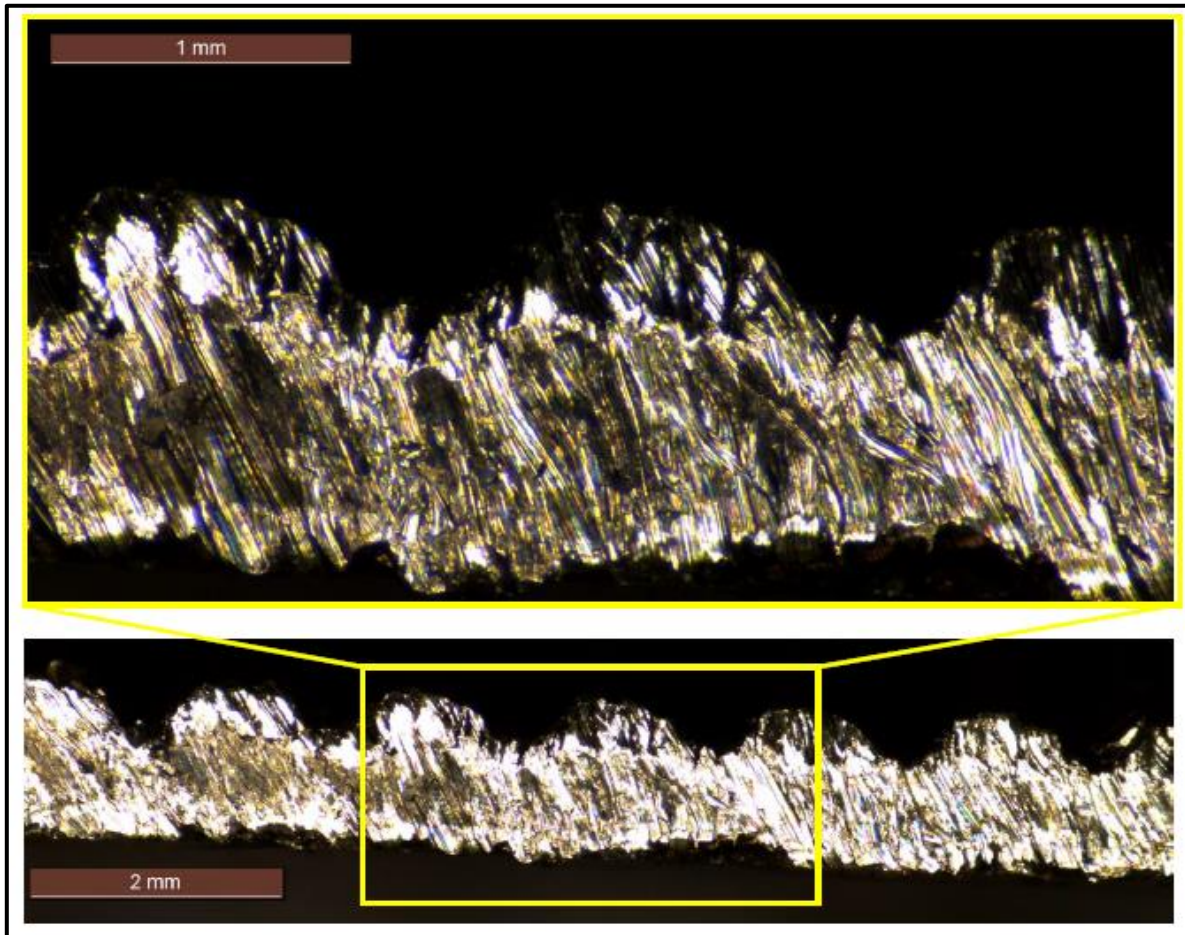
figura n.º 14 || figure no. 14
 Porca, sentido apertar || Nut, tighten direction

With the same magnification as before, it is possible to identify both roots or crowns in detail when analysing the tighten direction (figure no. 14)

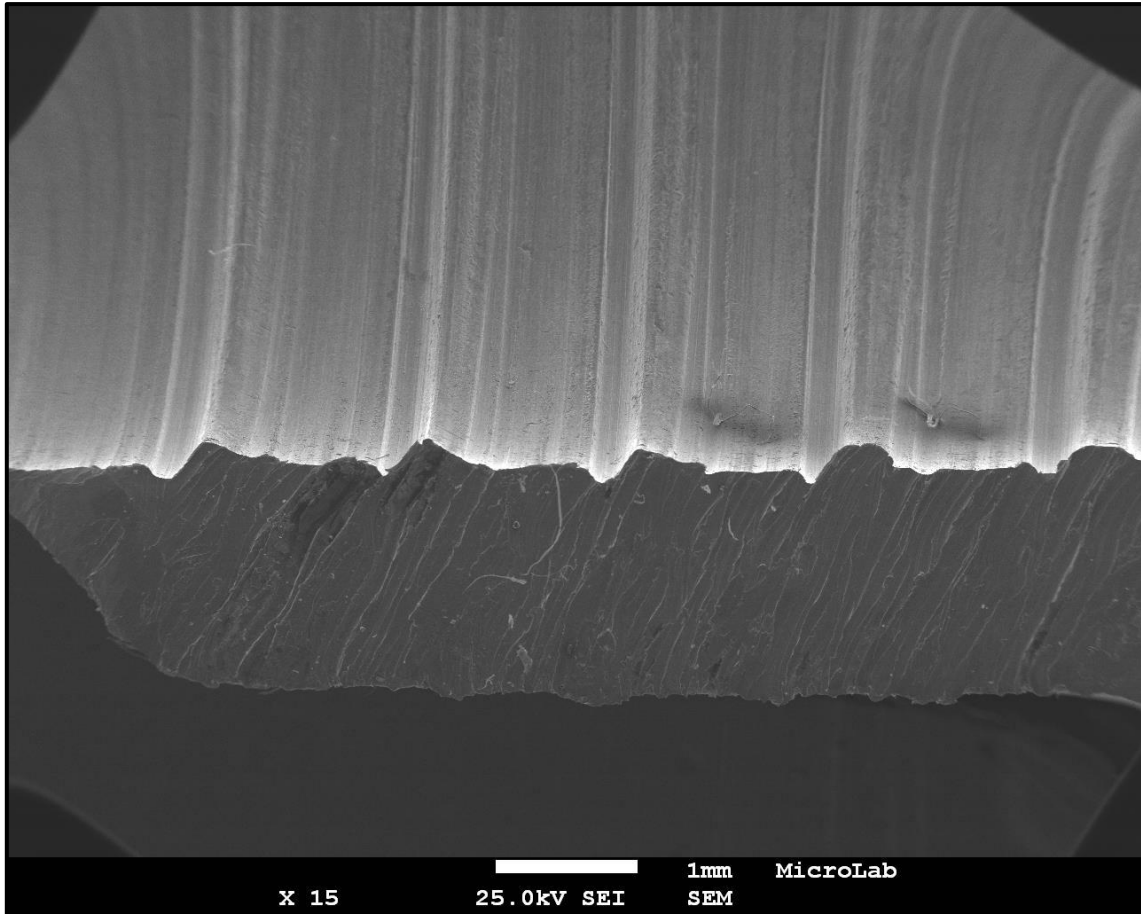
figura n.º 15		figure no. 15
Porca, sentido desapertar		Nut, release direction

Figures no. 15 and 16 confirm the uneven wear between both sides of the thread in

tighten and release directions. The wear is higher in the release direction.

However, in the release direction, holding the same 1,5 millimetres distance as reference, it is not possible to distinguish the thread profile because some crowns have been removed by wear between the nut and the rod.

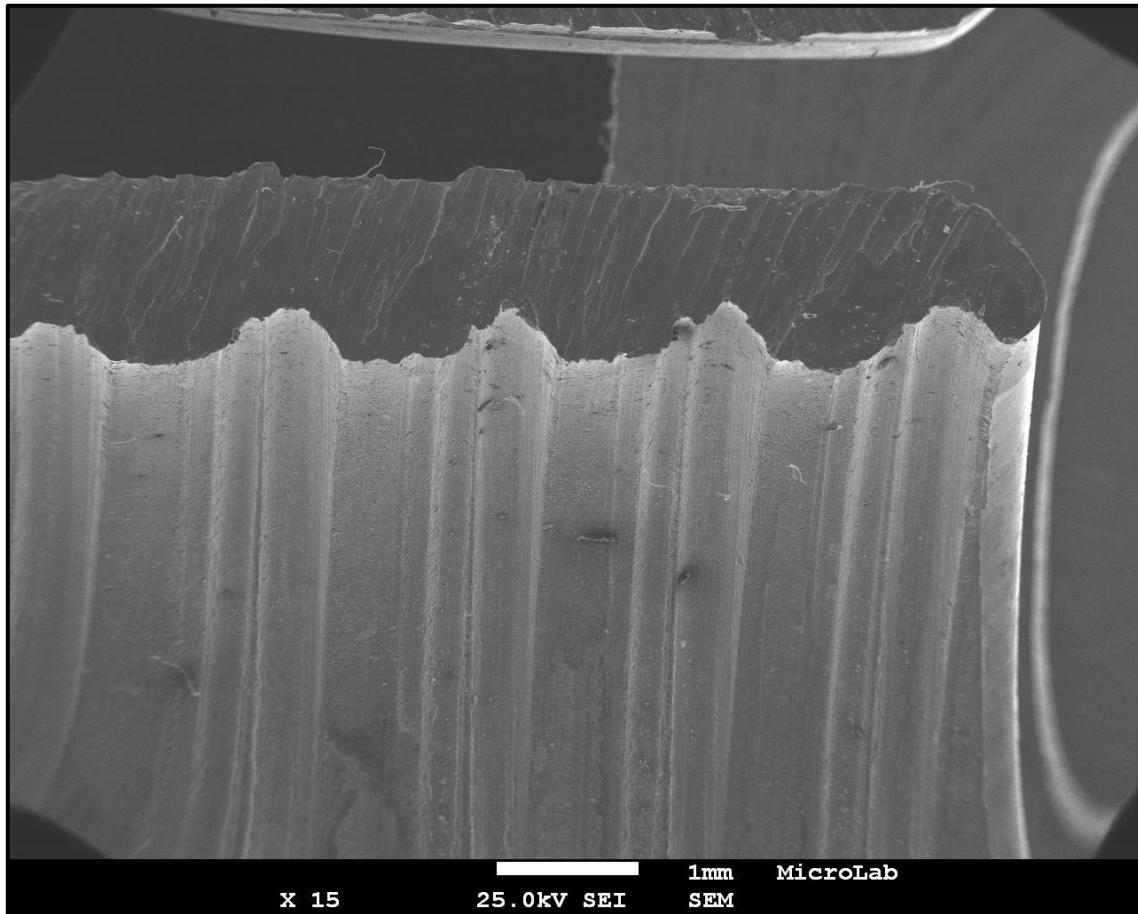
figura n.º 16 || figure no. 16
Porca, sentido apertar || Nut, tighten direction

Foi ainda possível verificar que a distância entre duas coroas da porca no sentido aperto corresponde aos 1,5 milímetros especificados pelo fabricante.

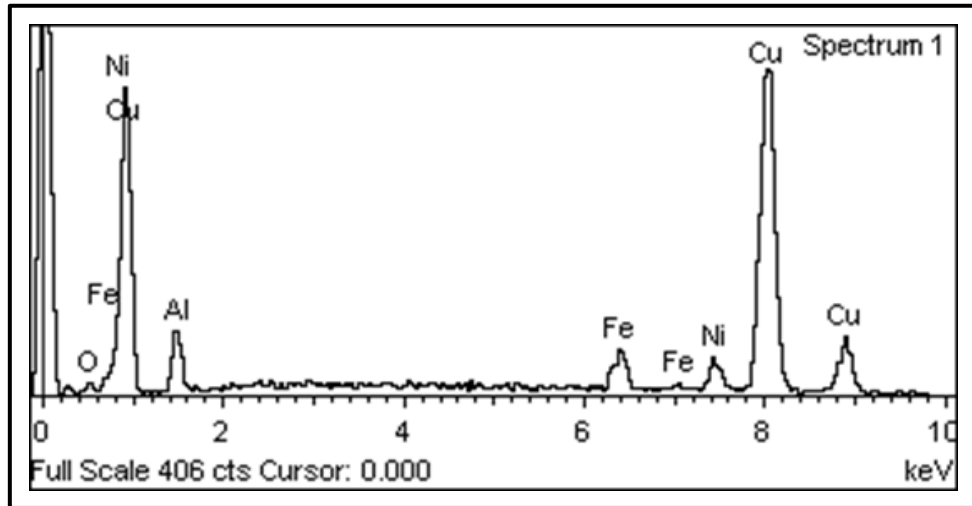
figura n.º 18 || figure no. 18

The metals found with more significant percentages were copper, aluminium, iron and nickel as shown by the table below.

The expertise noted with some strangeness the absence of tin in the metal alloy that made up the nut. Tin has the property of increasing the strength of the alloy without changing its ductility. They were expecting that the material with which the nut was built belonged to the class of bronzes (copper-tin alloy).

Using a less strength alloy would have led to a premature wear in relation to the manufacturer initial estimation. Hence the potential of the nut was reduced to 300 flight hours by the aforementioned Airworthiness Directive.

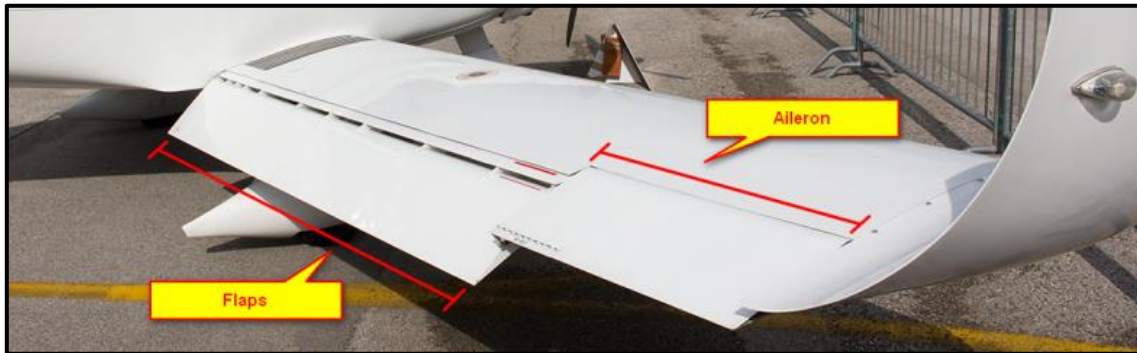
figura n.º 20 || figure no. 20
Ailerons e flap || Aileron and flap

As it can be seen from figure no. 20, the MCR 4S-2002 wings' flaps are particularly large when compared to the size of the ailerons. This concept/design has proved to be less effective for the airplane control in case of a flaps asymmetry, mainly due to low aerodynamic cord dimension and high wing load.
