## NOTA INFORMATIVA DE ACIDENTE COM AERONAVE AIRCRAFT ACCIDENT NOTICE

<b>PROCESSO GPIAAF    GPIAAF PROCESS ID</b>  <b>05/ACCID/2018</b>		<i>Classificação    Classification</i> Acidente    Accident	
		<i>Tipo de evento    Type of event</i> LOC-I Perda de controle em voo    Loss of control inflight	
<b>OCORRÊNCIA    OCCURRENCE</b>			
<i>Data    Date</i> 10-JUL-2018	<i>Hora    Time</i> 21:39 UTC	<i>Local    Location</i> Monte Marvila – Água-todo-o-ano, Ponte Sor, Portalegre, Portugal	
<b>AERONAVE    AIRCRAFT</b>			
<i>Tipo    Type</i> CESSNA 152		<i>N.º de série    Serial No.</i> 152-84811	<i>Matrícula    Registration</i> CS-DGU
<i>Categoria    Category</i> Monomotor    Single engine			<i>Operador    Operator</i> L3 Academy
<b>VOO    FLIGHT</b>			
<i>Origem    Origin</i> Ponte de Sor - LPSO		<i>Destino    Destination</i> Ponte de Sor - LPSO	
<i>Tipo de voo    Type of flight</i> Treino    Training		<i>Tripulação    Crew</i> 01	<i>Passageiros    Passengers</i> 00
<i>Fase do voo    Phase of flight</i> Aproximação    Approach		<i>Condições de luminosidade    Lighting conditions</i> Noturno    Nightly

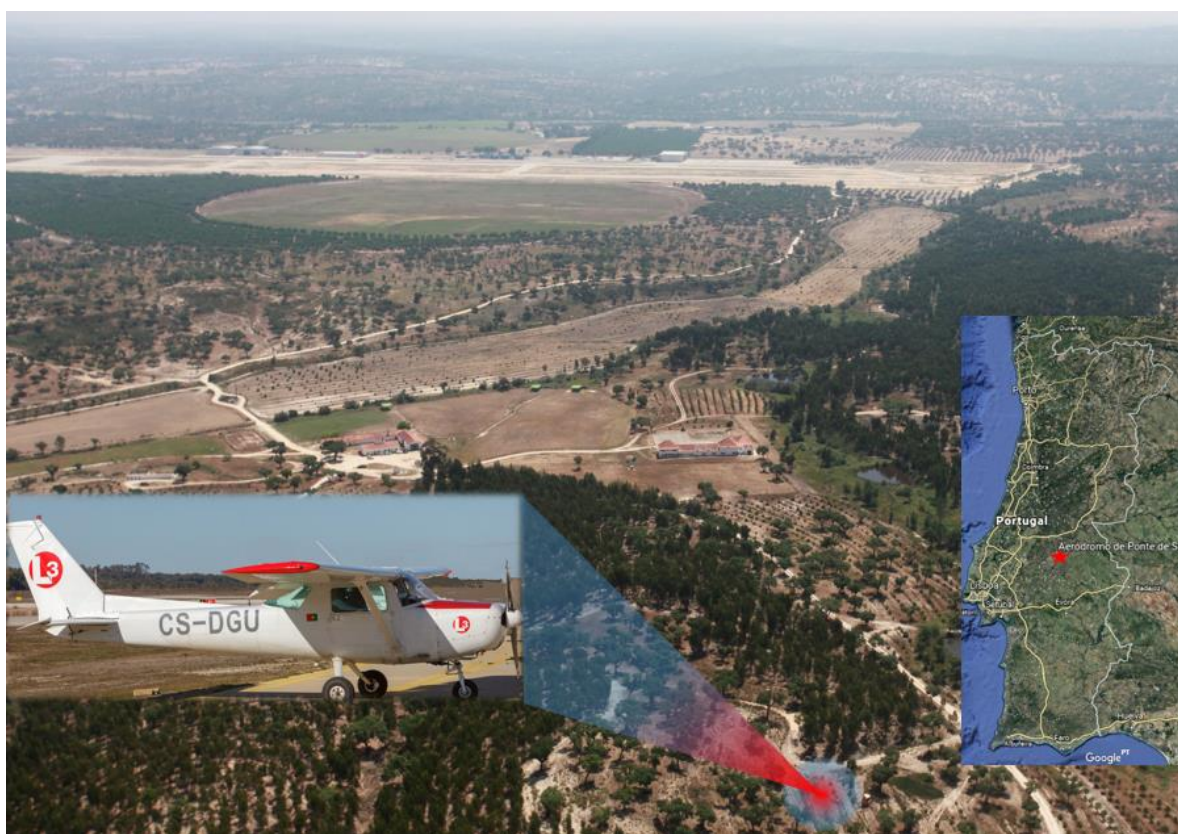
Figura 1: Posição final da aeronave || Figure 1: Aircraft final position

Às 00:02 de acordo com o reporte da sala de controle, a aeronave foi localizada a sul do Monte de Marvila, totalmente destruída. O aluno piloto não resistiu aos ferimentos e faleceu no local.

At 00:02 according to the control room report, the aircraft was found destroyed south of Monte de Marvila. The student pilot died on site due to the extent of injuries.
