NOTA INFORMATIVA DE ACIDENTE COM AERONAVE AIRCRAFT ACCIDENT NOTICE

PROCESSO GPIAAF GPIAAF PROCESS ID 06/ACCID/2018		Classificação Classification Acidente Accident	
		Tipo de evento Type of event LOC-I – Perda de controle em voo/ ARC – Contato anormal com a pista Lost control in flight / Abnormal runway contact	
OCORRÊNCIA OCCURRENCE			
Data Date 06-JUL-2018	Hora Time 15:20 UTC	Local Location GMFF, Fez – Marrocos Morocco	
AERONAVE AIRCRAFT			
Tipo Type ATR 72-212A		N.º de série Serial No. 1316	Matrícula Registration CS-DJG
Categoria Category Bimotor de passageiros Twin engine passenger aircraft			Operador Operator White Airways
VOO FLIGHT			
Origem Origin Lisbon - LPPT		Destino Destination Fez - GMFF	
Tipo de voo Type of flight Transporte de passageiros Passenger transport		Tripulação Crew 02 + 02	Passageiros Passengers 58
Fase do voo Phase of flight Aterragem Landing		Condições de luminosidade Lighting conditions Diurno Daylight	
CONSEQUÊNCIAS CONSEQUENCES			
Lesões Injuries	Tripulação Crew	Passageiros Passengers	Outros Other

Um ATR72-212A, Avions de Transport Regional, operado pela White Airways em nome da TAP, com registo CS-DJG, efetuava um voo regular de passageiros TP-1428 d

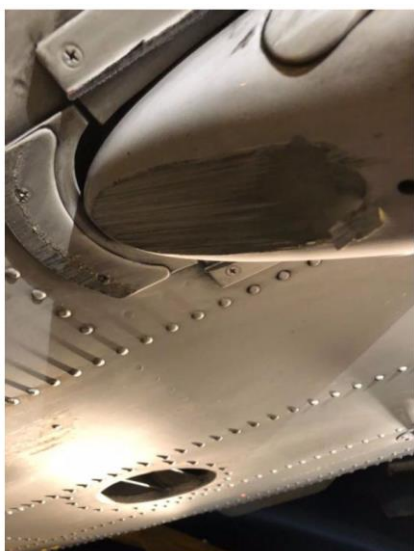
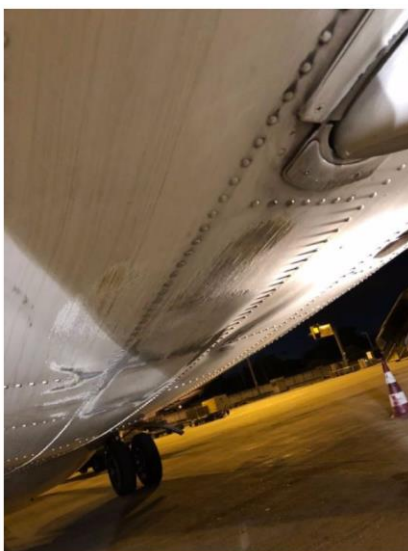
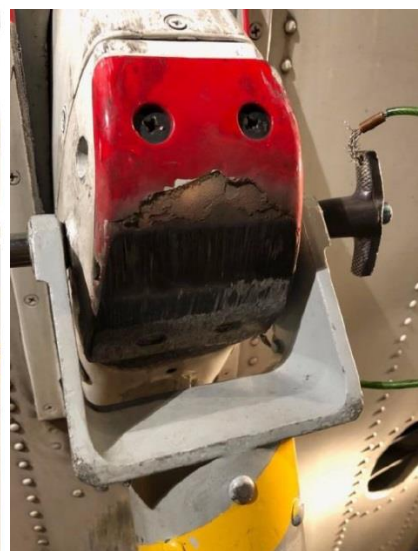
O sistema de gestão de dados de voo da aeronave registou um valor de +2,88G de aceleração vertical no momento da aterragem. Os danos aparentes e visíveis na aeronave ficaram confinados à fuselagem traseira entre as estações 35 e 39 e a todo o sistema de patim de cauda.

De acordo com os relatórios da manutenção, foram encontrados vários danos na fuselagem traseira fora dos limites de operação da aeronave. Está ainda a ser avaliada toda a condição da aeronave e a extensão dos danos junto do fabricante.

The aircraft flight data and management system recorded a vertical acceleration at touchdown of +2,88G. The damage sustained was an abrasion of the tail bump and part of lower fuselage skin between frames FR35 and FR39.

In accordance with maintenance, several dents were reported to be out of serviceable limits on the aft fuselage. A detailed and full aircraft damage assessment is being carried out with the OEM.
