Low altitude operations - Collision with terrain - LALT

PARAMOTOR Dudek Paragliders

ACCIDENT
SAFETY INVESTIGATION
SUMMARY FINAL REPORT

02/ACCID/2018

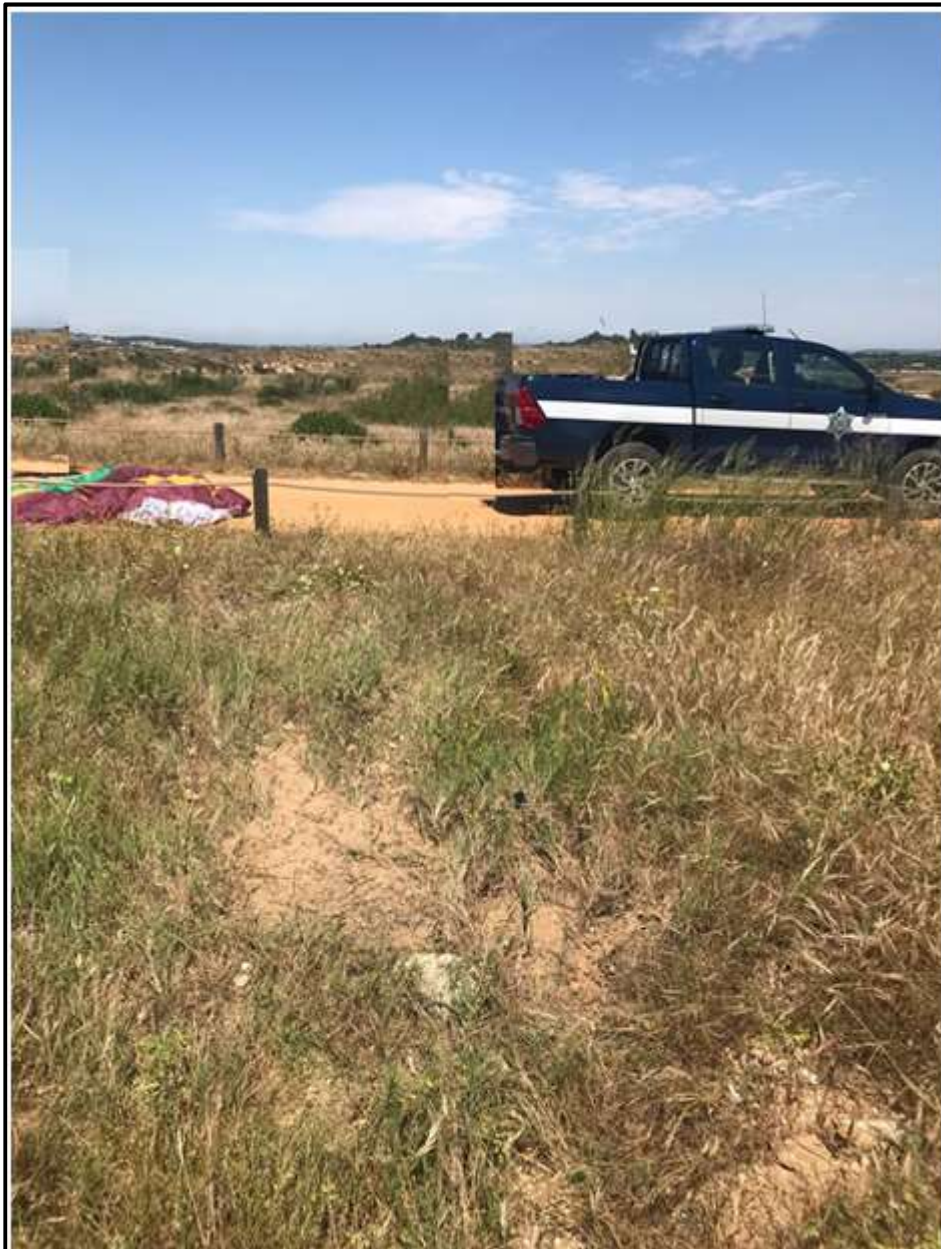
Figura 2 || Figure 2
Local do embate || Crash site

Da análise das marcas no terreno e do equipamento de voo (motor e asa), a investigação determina que a causa provável do acidente tenha sido uma falha de avaliação do piloto em relação à distância ao solo numa volta

Analysing the ground marks and the flight equipment (engine and wing), the investigation determines the probable cause for the accident, a pilot mistake on the height evaluation in a left tight turn that resulted in a violent ground

apertada para a esquerda, onde terá embatido com violência com o pé direito no solo perdendo o controlo do paramotor.

collision with the right foot losing the PPG control.

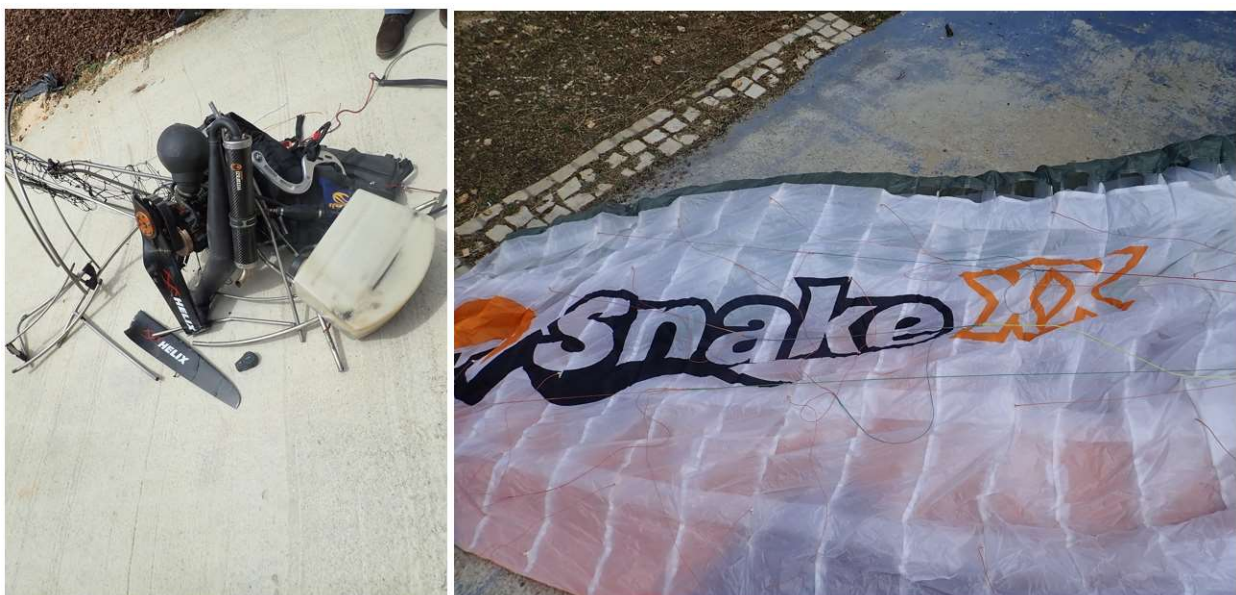
Figura 3 || Figure 3
 Motor e asa || Engine and wing

Após verificação ao equipamento recolhido, constatou-se que o PPG não apresenta danos relevantes, apenas alguns empenos na estrutura metálica devido ao impacto com o solo. A hélice de duas pás em material compósito estava totalmente fraturada, sendo uma assinatura de que o motor estava em funcionamento em relativa alta potência.

A análise detalhada à parte eletromecânica não apresentou falhas de fadiga ou outras, apenas as anomalias inerentes ao embate com o solo.

A asa "Dudek Paragliders" modelo "Snake XX 16" apesar de apresentar muitos cordões cortados pelos socorristas durante a operação de salvamento, evidencia um bom estado de conservação, sem ruturas ou falhas estruturais.

After checking the collected equipment, it was found that the PPG (Powered Para Gliding) does not present any relevant damage, showing some structural bending on the metallic structures due to the ground impact. The composite two-blade propeller was sheared, which is a signature that the engine was rotating.

The electro-mechanical analysis did not present fatigue or other failures, only the inherent damage to the ground collision.

The wing "Dudek paragliders" model "Snake XX 16" presented many cut cords, as result of the victim rescue operation attempt, as generally was found in a good condition, without structural damages or failures.

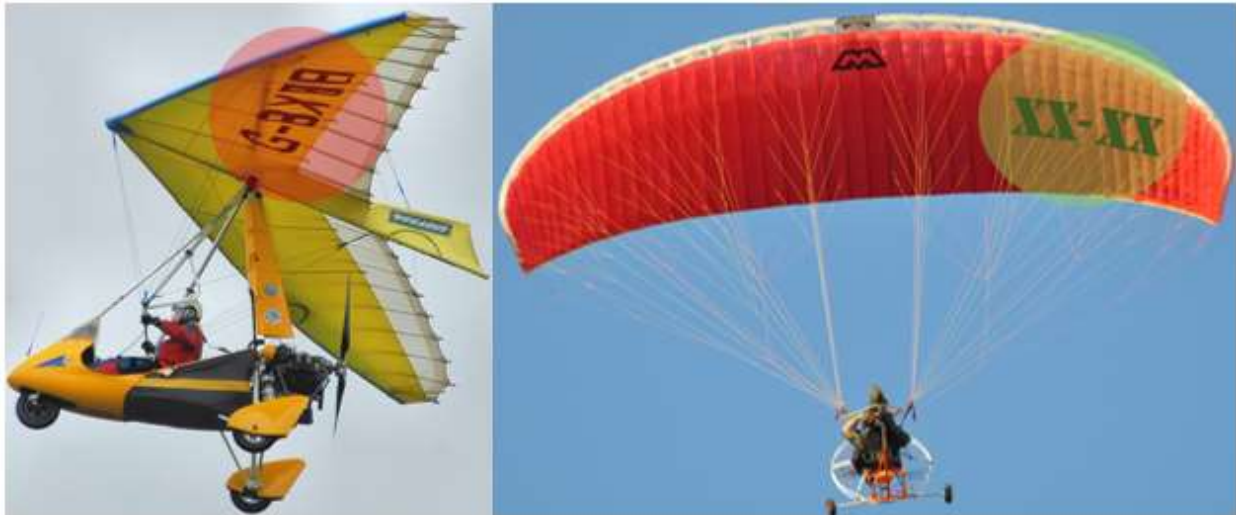
Figura 6 || Figure 6

It is clear that if all free-flying players are properly trained, having their valid licenses and insurance, as well as if the wings display the control number, according to Regulation No 164/2006 Article 68 but unfortunately not properly applied, the safety levels for this flight activity will increase as the pilots will be committed to that safety goal .

Exemplo de registo de asas em outros países || Wings registration exemple in other countries

It is recommended that Civil Aviation Authority (ANAC) comply with and enforce the Regulation 164/2006 Article 68 for assignment and exhibit a control number on Group 1 (PPG) aircraft.
