## NOTA INFORMATIVA DE INCIDENTE GRAVE COM AERONAVE AIRCRAFT SERIOUS INCIDENT NOTICE

| <b>PROCESSO GPIAAF GPIAAF PROCESS ID</b><br><br><b>08/INCID/2018</b> | | <i>Classificação Classification</i><br><b>Incidente grave Serious Incident</b> | |
| <i>Tipo Type</i><br><b>EMBRAER 190-100LR</b> | | <i>N.º de série Serial Nr.</i><br><b>19000653</b> | <i>Matrícula Registration</i><br><b>P4-KCJ</b> |

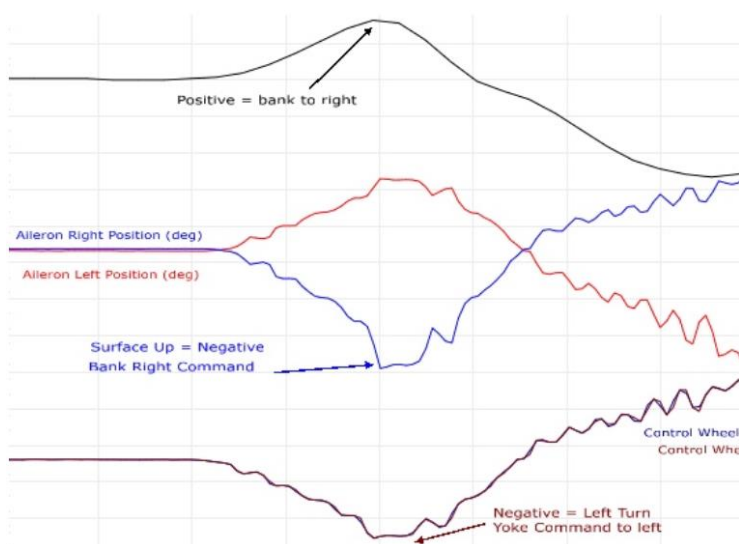
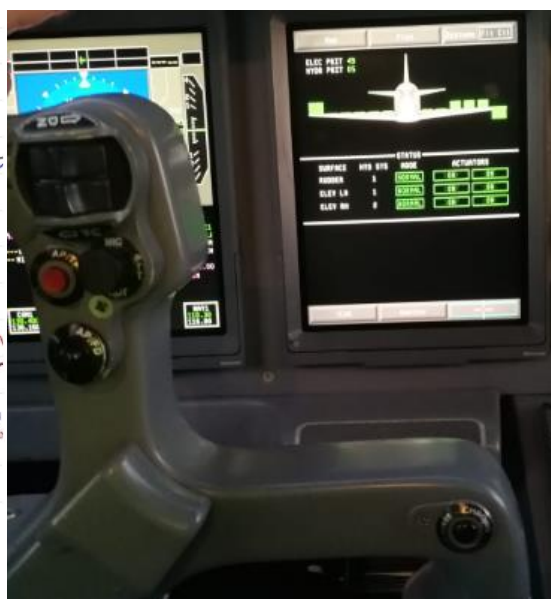
The situation improved considerably, however, without restoring normal operation and keeping the difficulties to control the aircraft roll-axis.

The crew realised that the ailerons were behaving erratically and therefore any command for the aircraft roll was kept to its minimum.

Still pending confirmation from the undertaking of additional testing, the evidence that was possible to collect at the time of drafting this Note suggests the existence of failures in the aircraft roll controls configuration, consistent with possible disturbance during maintenance actions.

Figura 1 || Figure 1  
Dados preliminares do FDR e página sinótica || FDR preliminary data and synoptic page
