CESSNA F152

AERO CLUBE DE PORTIMÃO / CS-AYH

RELATÓRIO FINAL DE INVESTIGAÇÃO DE SEGURANÇA DE ACIDENTE

[27/ACCID/2014]

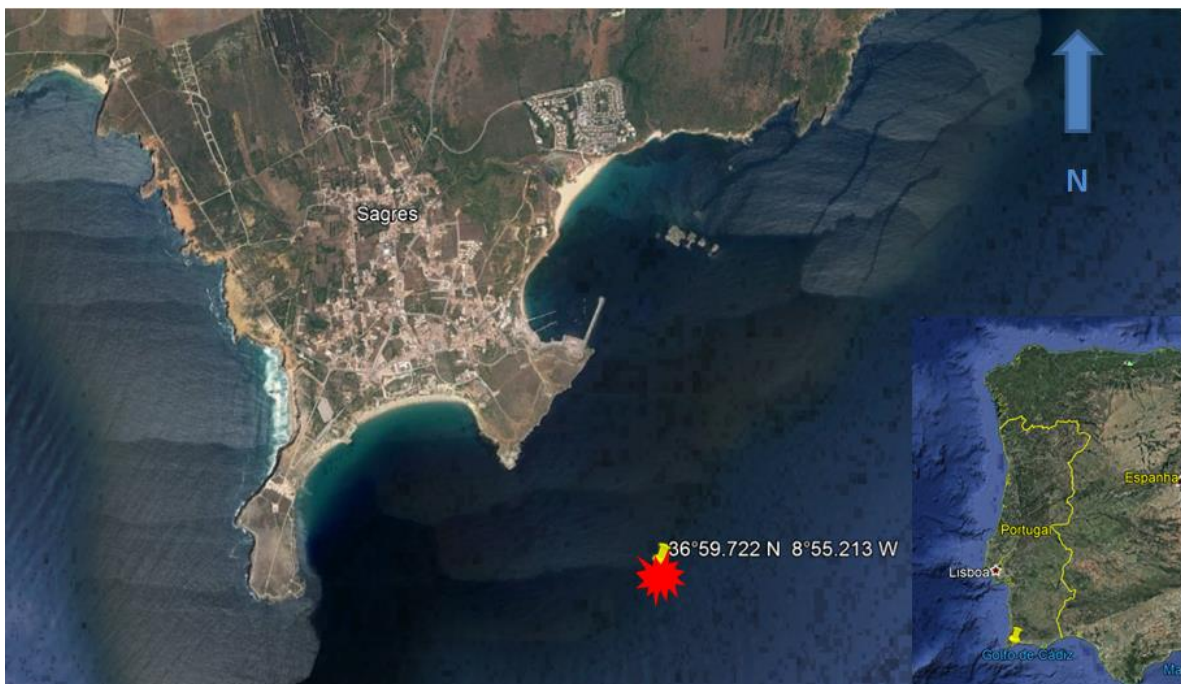
Figura 2 || Figure 2

The plane was found in the sea bed, on the 14th, off the Baleeira Port (east of Sagres). The pilot, PPA license holder, male and 74 years old, was not recovered and was reported as missing.

Local de impacto || Impact site

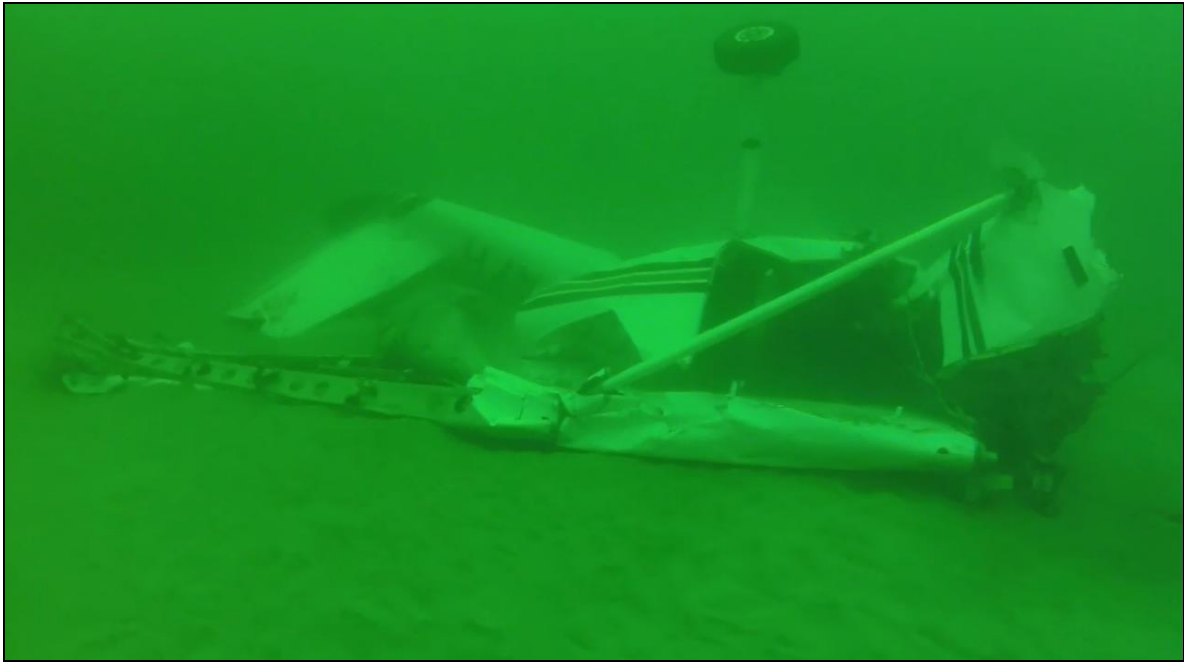
The wreckage was relatively grouped. The engine was separated from the aircraft due to the violent rupture between the mount and the fire-wall, with the left wing completely disintegrated from the fuselage, demonstrating that the impact occurred on the left side of the aircraft.

The propeller completely detached itself from the engine, indicative of an operating engine with power at impact. The propeller spinner and propeller were not found.

Figura 3 || Figure 3
Destroços principais debaixo de água || Main wreckage under water

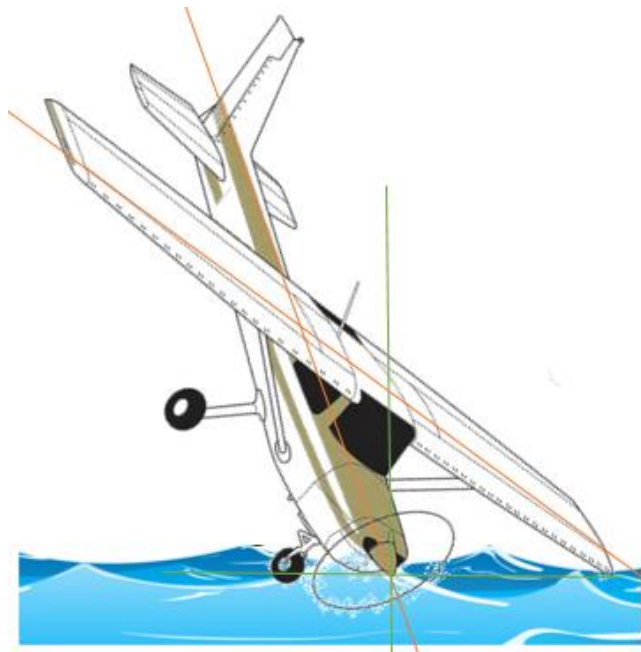
Figura 8 || Figure 8

Nevertheless, it was possible to identify some typical structural damages and the impact-related ruptures, where could be estimated the attitude and angle of impact in the water.

The propeller assembly with the starter ring gear support assy, the spinner and the connecting elements were not found. It was excluded the propeller in-flight separation due to the lack of engine overspeed signature.

Estimativa de posição de impacto na água || Water impact estimated position

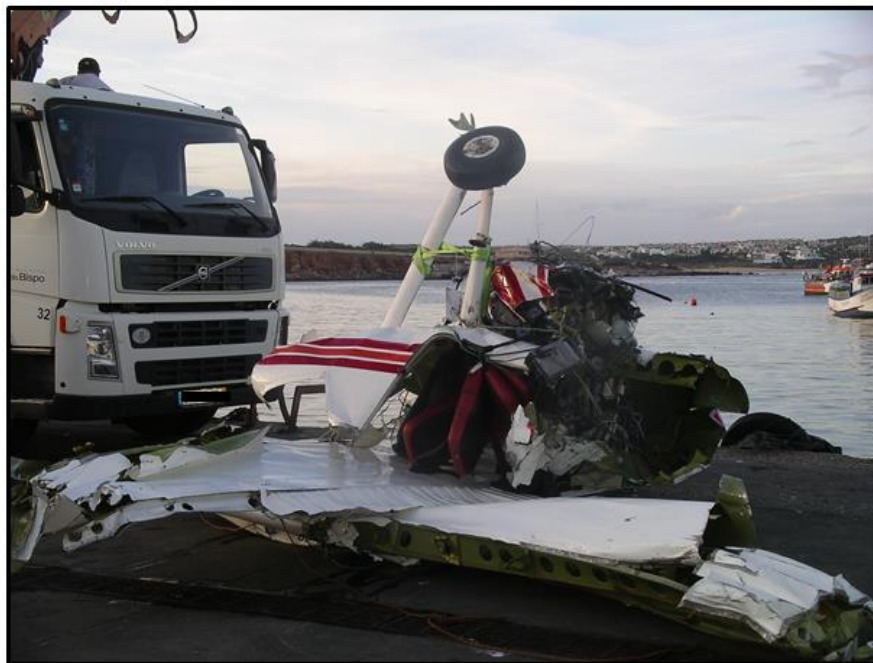
Figura 9 || Figure 9

In the afternoon of September 15th, 2014, the wreckage was recovered to the surface by police divers, supported by a barge UAM² and lifting equipment (Figure 9). The GPIAAF accompanied the removal and transportation of the wreckage to a secure site for inspection.

Destroços da aeronaves || Aircraft wreckage

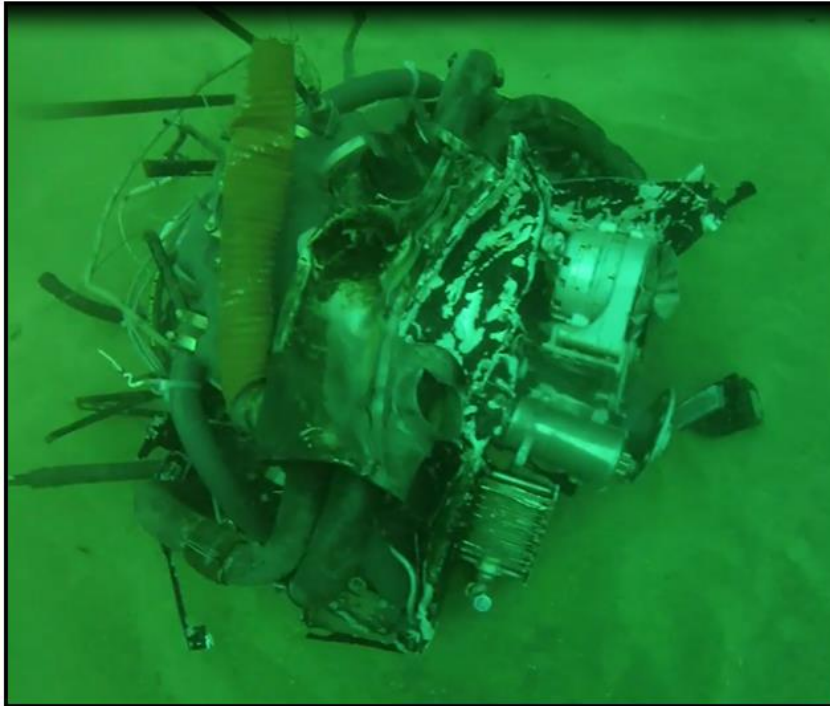
The aircraft engine due to being completely separated from the main wreckages, about 5 meters, was recovered in another dive on the day after.

Figura 10 || Figure 10
Motor separado da fuselagem || Engine separated from fuselage

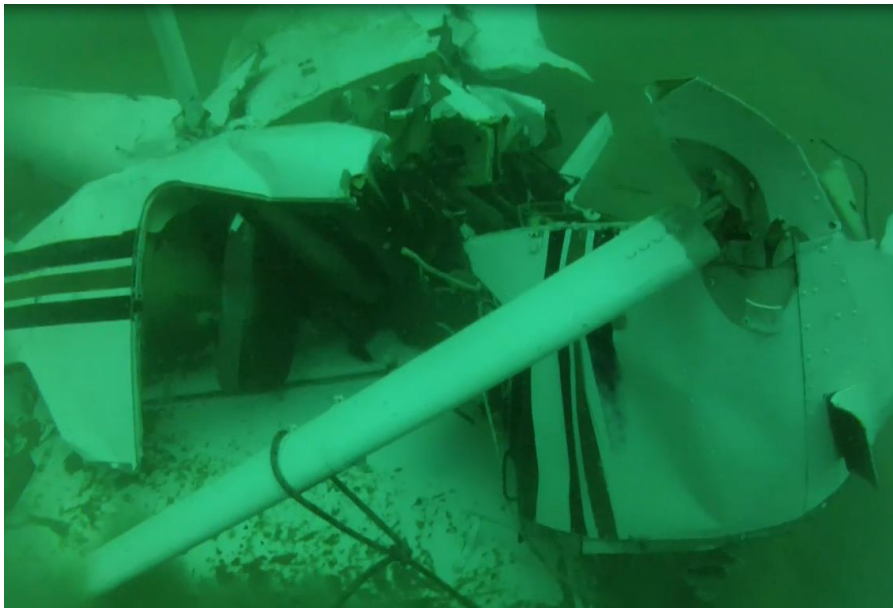
The pilot-side door was found separated from the wreckage which may indicate that it had been opened before impact. The door opening procedure is part of the emergency items to be performed before the ditching manoeuvre.

It was further estimated that there was no room for survival within the cockpit due to the primary cockpit structure deformation.

No instrument panel damage likely to have been caused by the pilot in the aircraft deceleration process.

Figura 11 || Figure 11
Cockpit da aeronave || Aircraft cockpit

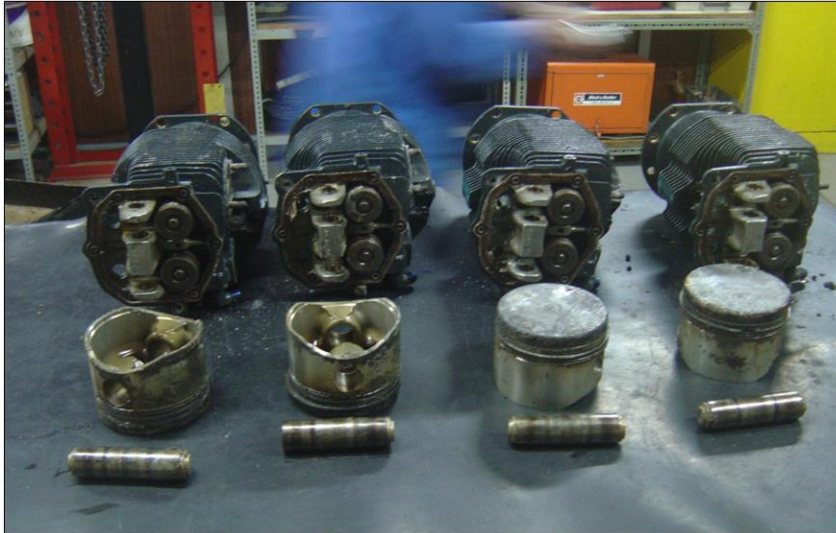
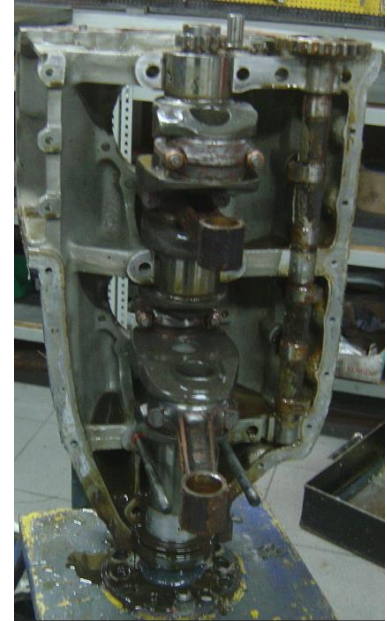
Engine inspection revealed no internal damage that could lead to an engine power loss or overspeed condition due to low load as result of a possible propeller inflight separation.

The propeller being completely detached from the engine is an indication that the engine was probably operating at high power at the time of water impact.

Figura 12 || Figure 12
Desmontagem e inspeção ao motor || Engine disassembly and inspection

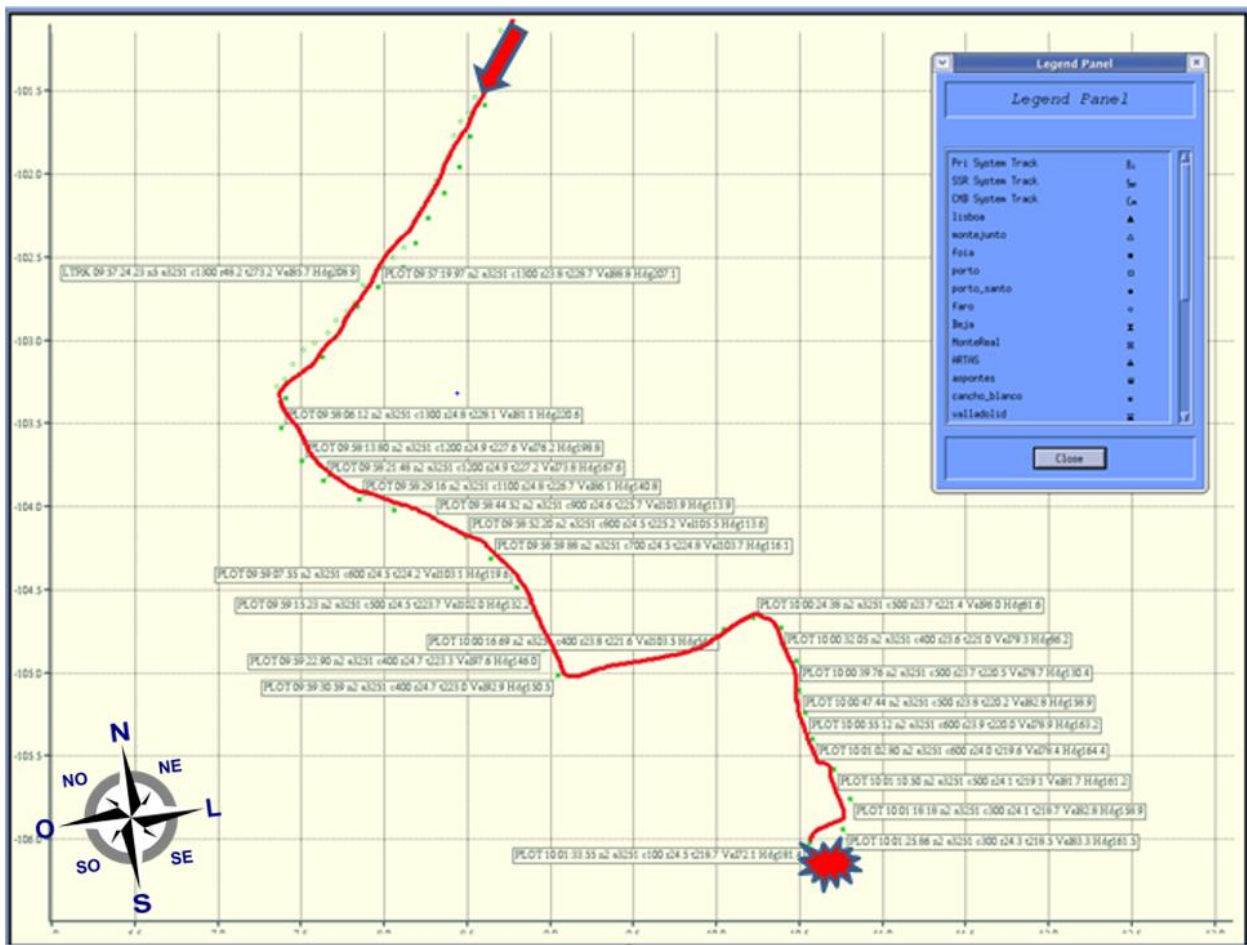
On the radar plot provided by the Faro ATC, and analysing the 4 minutes before the aircraft disappeared from the radar, it can be seen that the Cessna CS-AYH was flying at an initial altitude of 1,300 feet at a speed of 89 knots. The aircraft then started a descent with about 300 feet per minute ratio. At 100 feet in height, and having a speed of 72 knots, the loss of radar contact occurred and consequent water impact.

Figura 13 || Figure 13
Plot radar ATC/LPFR
