Gabinete de Prevenção e Investigação de Acidentes
com Aeronaves e de Acidentes Ferroviários
*Office for the Prevention and Investigation of Accidents
in Civil Aviation and Rail (SIA/NIB PT)*

Engine failure with loss of control - inflight

AIR CREATION GT BI ULTRALEVE PENDULAR || POWER HANG GLIDER

ACCIDENT
SAFETY INVESTIGATION
FINAL REPORT

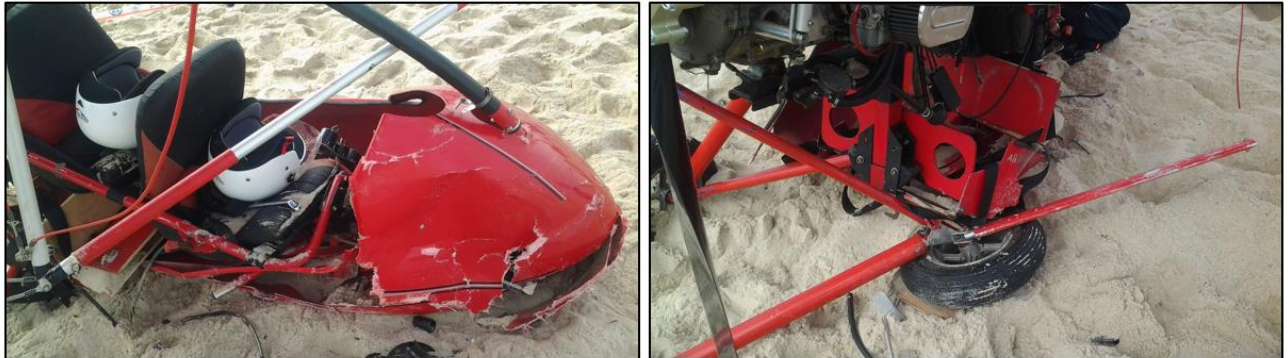
Figura 2 || Figure 2
Danos na aeronave || Aircraft damage

A aeronave sofreu danos substanciais sobre o lado direito do *trike*¹. A estrutura do trem de aterragem direito e de nariz fraturaram assim como a estrutura primária do *trike* no suporte dos assentos dos tripulantes. A estrutura principal da parte direita da asa fletiu no choque com a areia.

The aircraft suffered substantial damage on the right side of the trike. The structure of the right landing gear and nose fractured as well as the primary structure of the trike in the support of the crewmembers' seats. The main structure of the right side of the wing bent on the sand contact.

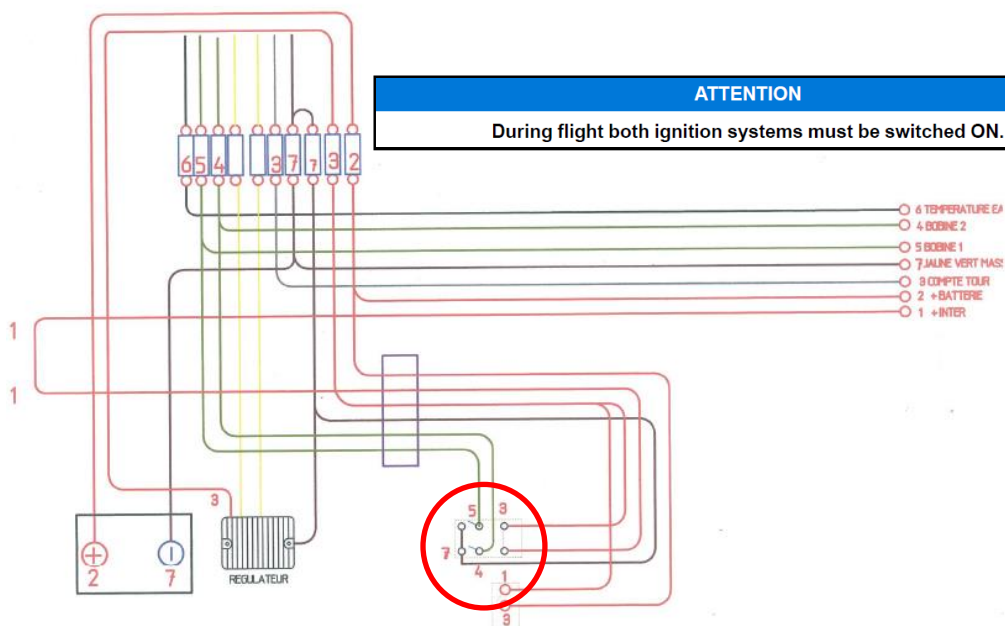
Figura 6 || Figure 6

O sistema de corte de ignição foi modificado para um interruptor único não cumprindo com as especificações do fabricante conforme ilustrado na figura 6.

The ignition cut-off system has been modified to a single switch not complying with the manufacturer's specifications as shown in figure 6.

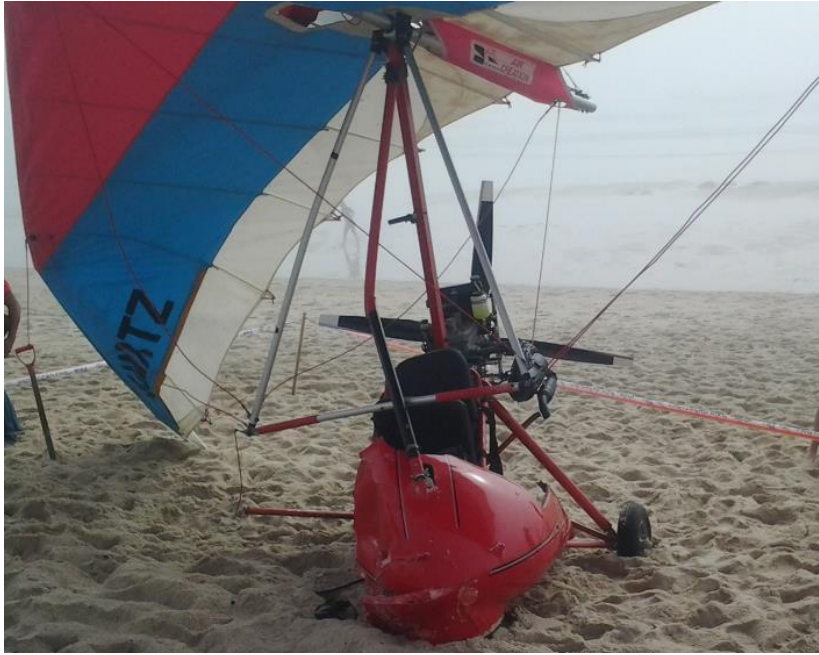
**Figura 8 || Figure 8**

O embate no solo foi sobre o lado direito do *trike*. A força no embate foi de tal ordem que causou a falência da estrutura tubular do trem de aterragem do lado direito e nariz. A estrutura principal direita da asa ficou dobrada pelo impacto direto com o solo. As quatro pás do hélice estavam intactas.

The ground crash was on the right side of the trike. The involved forces in the crash was such that it caused the tubular structure of the landing gear on the right side and nose to fail. The right main structure of the wing was bent by direct impact with the ground. The four blades propeller were intact.

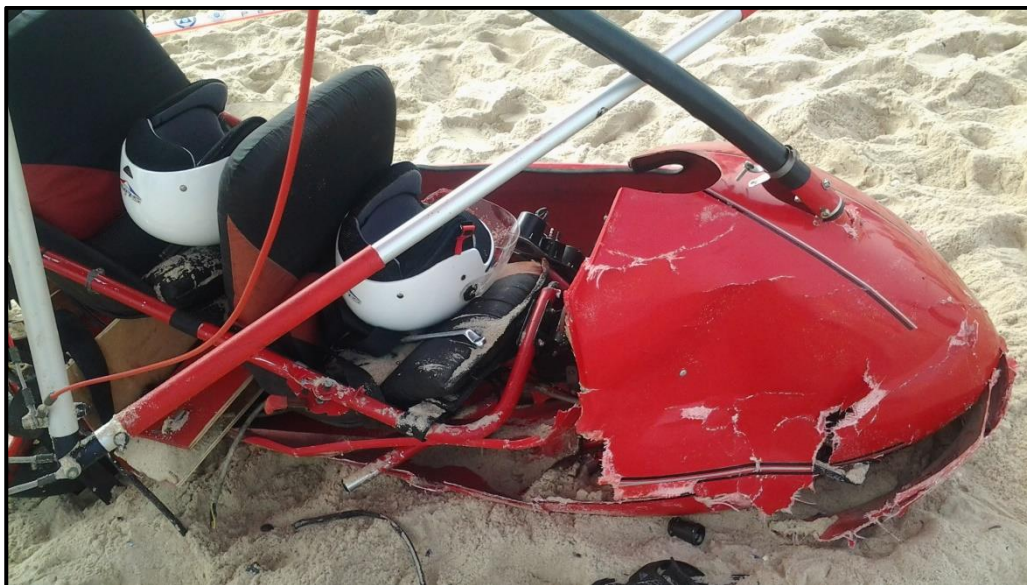
Figura 9 | Figure 9
Estrutura do Trike || Trike structure

Pilot and passenger were wearing seat belts and helmets. The safety belts maintained their

integrity even with the violence of the impact on the sand.

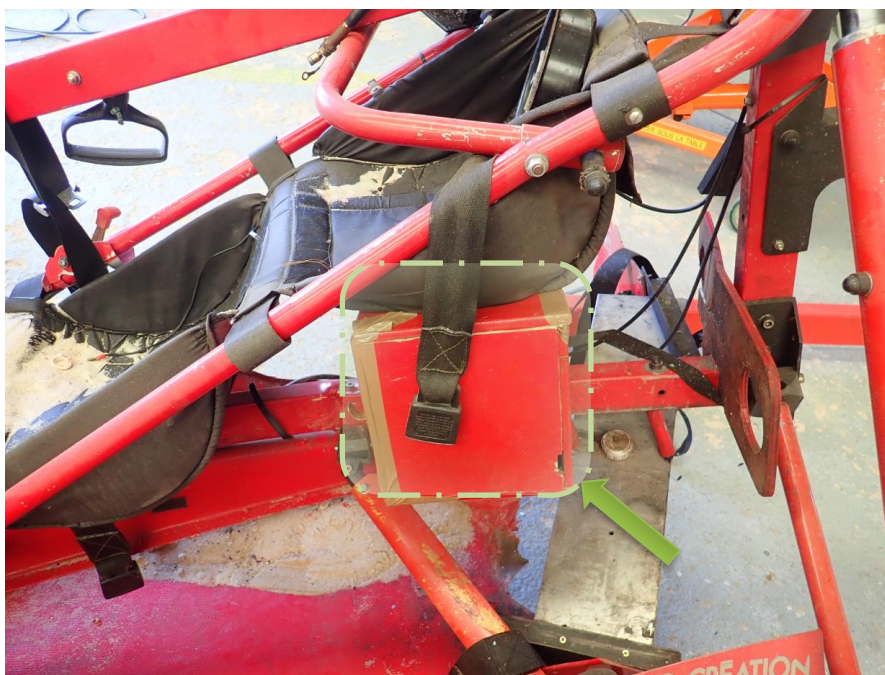
Figura 10 | Figure 10
Caixa de madeira depois de reconstruída para a forma original || Wood box after rebuilt to original shape

A investigação apurou, que a posição elevada da cadeira do passageiro, tendo na sua base uma caixa de madeira que servia de compartimento de arrumos, contribuiu para que esta absorvesse parte das forças verticais do impacto e dissipasse energia. Esta configuração foi, provavelmente, um fator contributivo chave para a sobrevivência do passageiro ao acidente.

The investigation found that the elevated position of the passenger seat, which had a wooden box as storage compartment, acted as vertical impact loads absorber and dissipated some energy. This configuration was probably a key contributory factor for the passenger's survival to the accident.

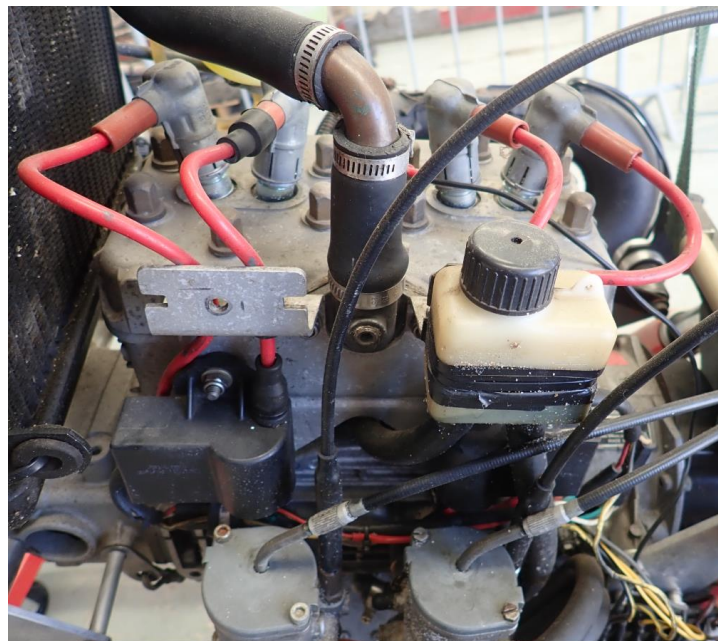
Figura 11 || Figure 11

- Ignition harness, changing the configuration of sparkplug feed by ignition coils not crossed and therefore became not redundant as designed by the manufacturer.
- Ignition cut-off system, or engine cut-off control via single switch. This switch also had the peculiarity of being positioned in a place of easy inadvertent command by the passenger.

Rede de ignição com configuração errada || Wrong ignition harness configuration

The engine ignition system was found incorrectly installed,

Por outro lado foi também observado que as bobines de alta tensão que fornecem energia às velas de ignição se encontravam conectadas em posição incorreta, neste tipo de motores com ignição dupla redundante cada bobine fornece energia ao cilindro 1 e 2, neste caso uma bobine fornecia energia ao cilindro 1 e a outra ao cilindro 2, no caso de falha de uma das bobines o motor ficaria a trabalhar só com um dos cilindros.

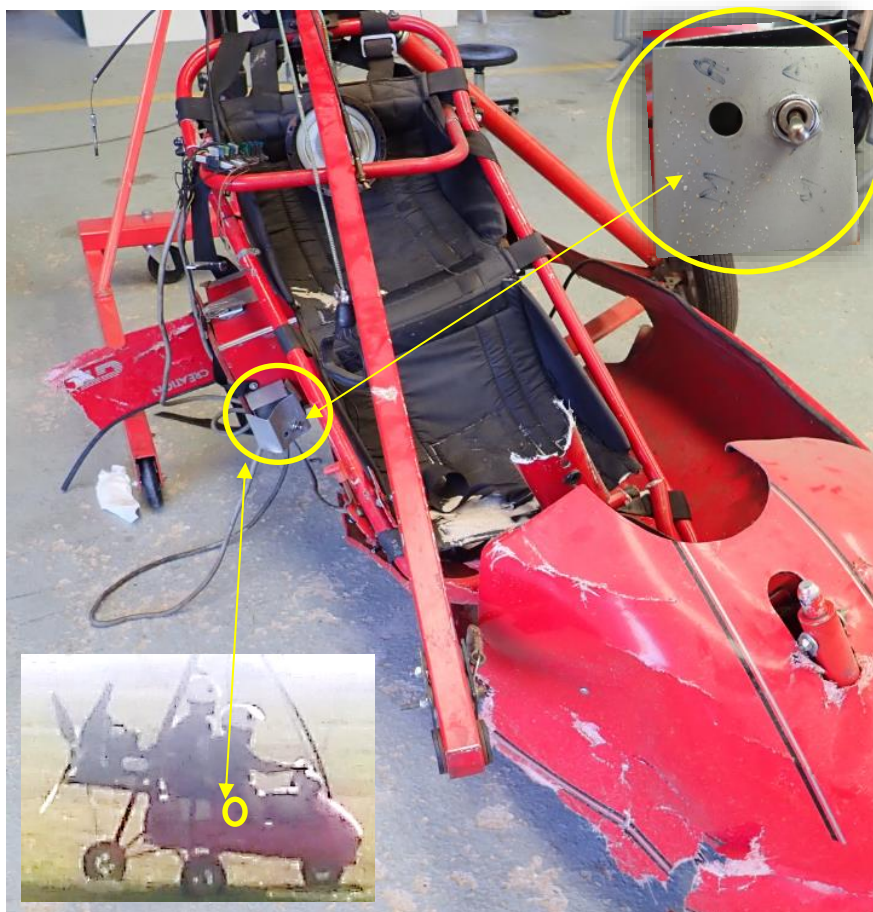
Figura 12 | | Figure 12

Interruptor de corte único em posição desadequada | | Single ignition switch on improper position

The engine cut-off system consisting of only one switch was found to be totally unprotected and installed in an improper location,

It is likely that the engine failure have been caused by engine cut-off due to inadvertent operation of the cut-off switch by the passenger.
