Collision with power lines

EUROCOPTER AS 350 B3

**RELATÓRIO FINAL DE
INVESTIGAÇÃO DE SEGURANÇA
DE ACIDENTE**

**ACCIDENT
SAFETY INVESTIGATION
FINAL REPORT**

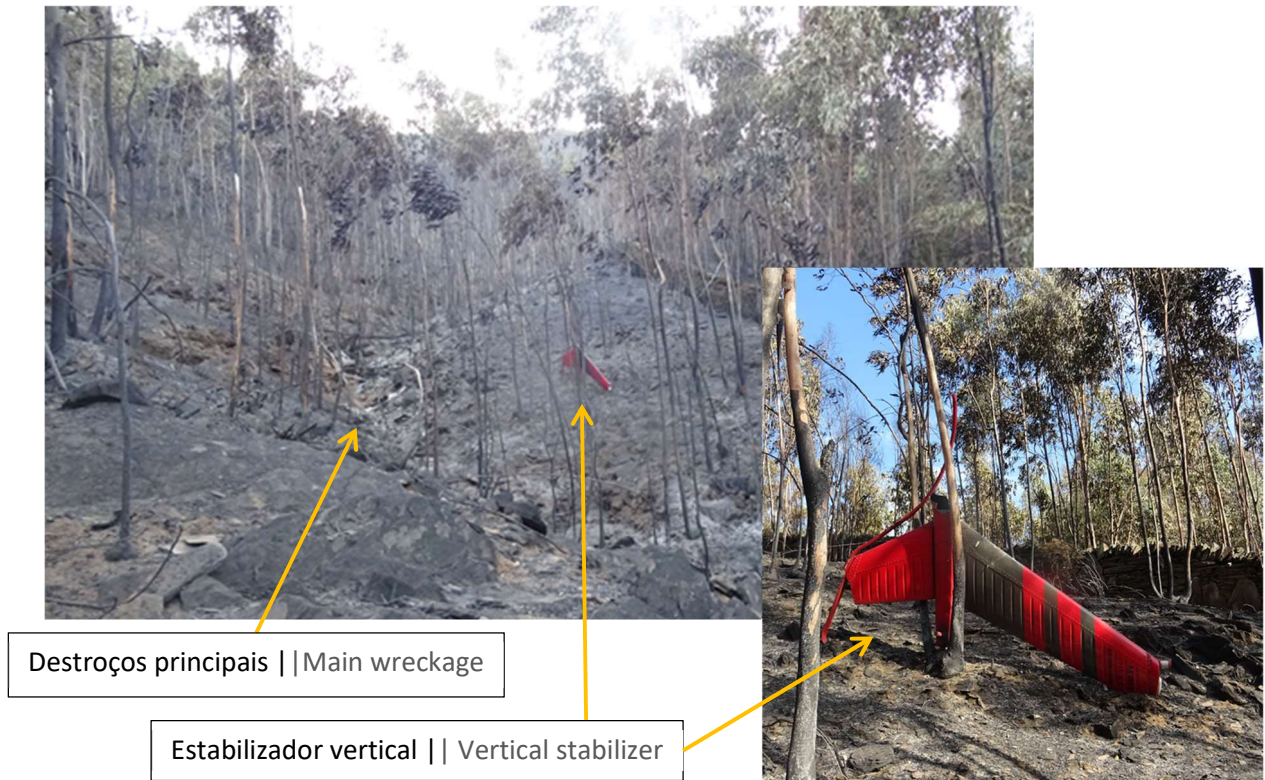
Figura 2 || Figure 2
Local do acidente || Accident site

The whole aircraft, with the exception of the vertical stabilizer, was destroyed. After the tail rotor struck the power lines, the helicopter vertical stabilizer, the tail rotor and the gearbox were totally torn out from the tail cone. The helicopter initiates an abrupt fall spinning about its vertical axis, colliding with the trees already burned by the fire and immobilizing in the ground where it was totally consumed by the flames that ignited after the fall.

The vertical stabilizer was found in one piece stuck between a couple of trees, close by the main wreckage location.

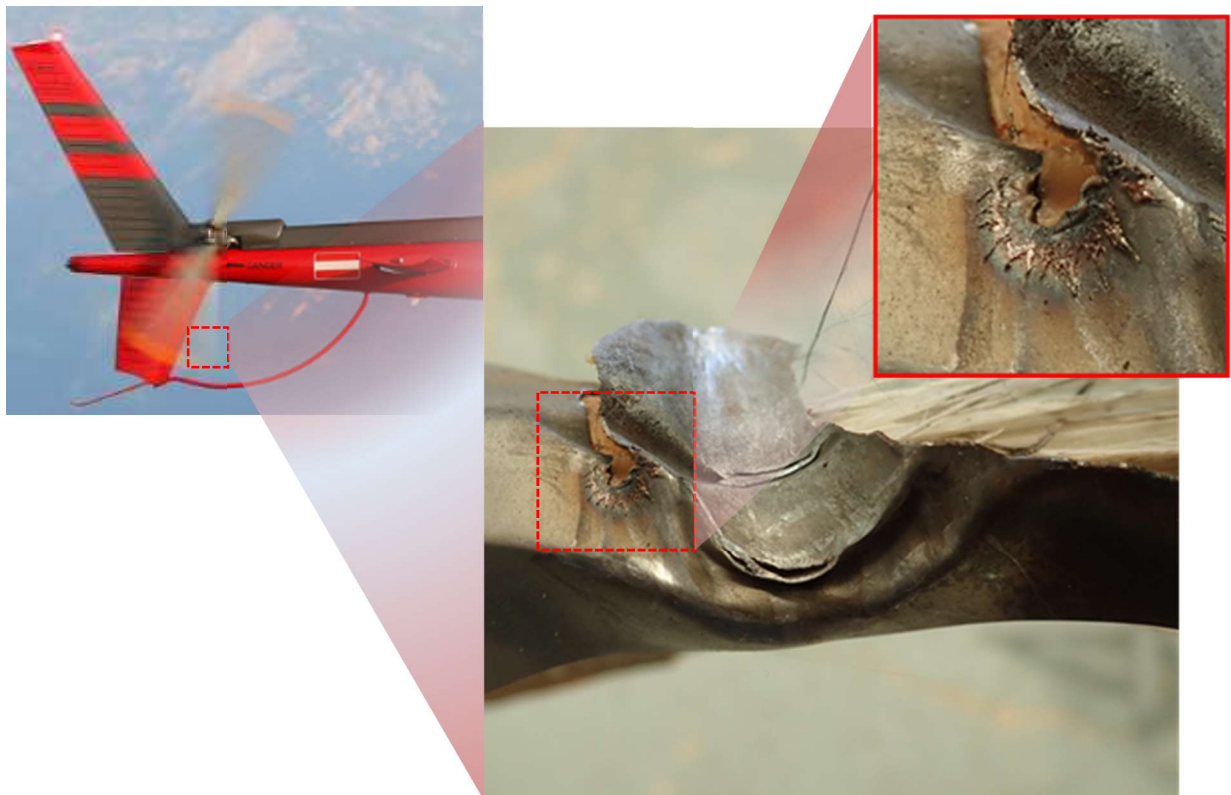
Figura 3 || Figure 3
Bordo de ataque da pá do rotor de cauda com evidência de embate com linha de alta tensão ||
Tail rotor leading edge strip showing evidences of power line strike

A figura 3 mostra uma pequena parte do bordo de ataque de uma das pás do rotor de cauda foi encontrada com marcas consistentes com o embate com as linhas de alta-tensão, apresentando sinais de arco elétrico com potência suficiente para derreter instantaneamente o aço inoxidável de proteção. A marca de contato estava a 5 cm da ponta da pá.

Figure 3 shows a small part of the leading edged from one of the tail rotor blades, with marks consistent with power line strike, presenting sings of electrical arcing with enough power to instantly melt the stainless steel leading edge. The contact mark was located 5 cm from the blade tip.

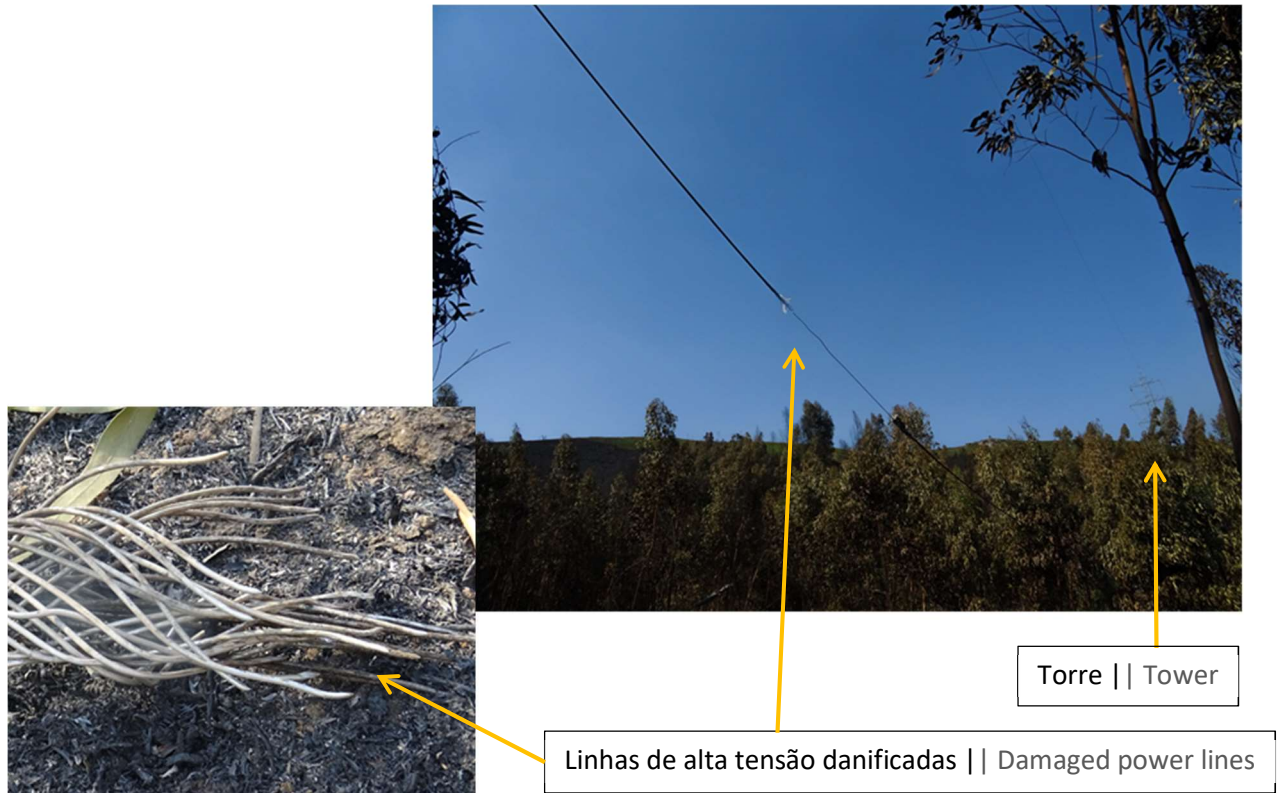
Figura 4 || Figure 4

As linhas de transporte de energia de alta tensão foram cortadas pelo embate da aeronave. Estes cabos, de construção em alumínio com núcleo de aço, transportam energia dos aerogeradores próximos, e tiveram que ser desligados até que fossem reparados pela companhia de eletricidade.

Local power lines were cut by the aircraft collision. These cables, made of aluminium with a steel core, were connected to close-by wind turbines that had to be powered off until repaired by the power company.

Linhas de alta tensão danificadas || Damaged power lines

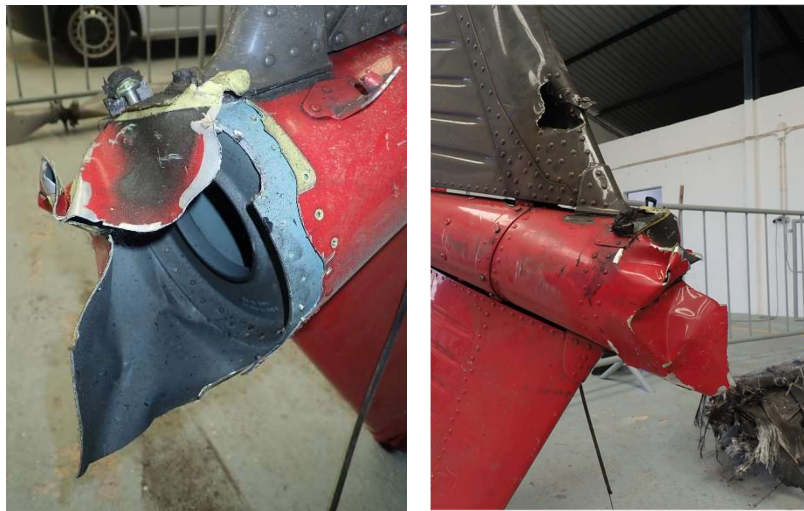
Figura 7 || Figure 7

The vertical stabilizer was the only part found in good condition and was severed from the tail boom exactly where the tail rotor gearbox (TGB) attaches.

O revestimento exterior do cone de cauda foi rasgado, iniciando a fratura pelo local de conexão com a TGB e propagou-se por toda a circunferência da cauda, separando por completo o estabilizador vertical da aeronave.

The end of the tail boom skin was ripped, starting from the TGB connection point, going all the way around the tail boom circumference, completely separating the vertical stabilizer from the airframe.

Ponto de fixação da TGB e evidência de separação do estabilizador vertical || TGB attachment point and vertical stabilizer separation evidence

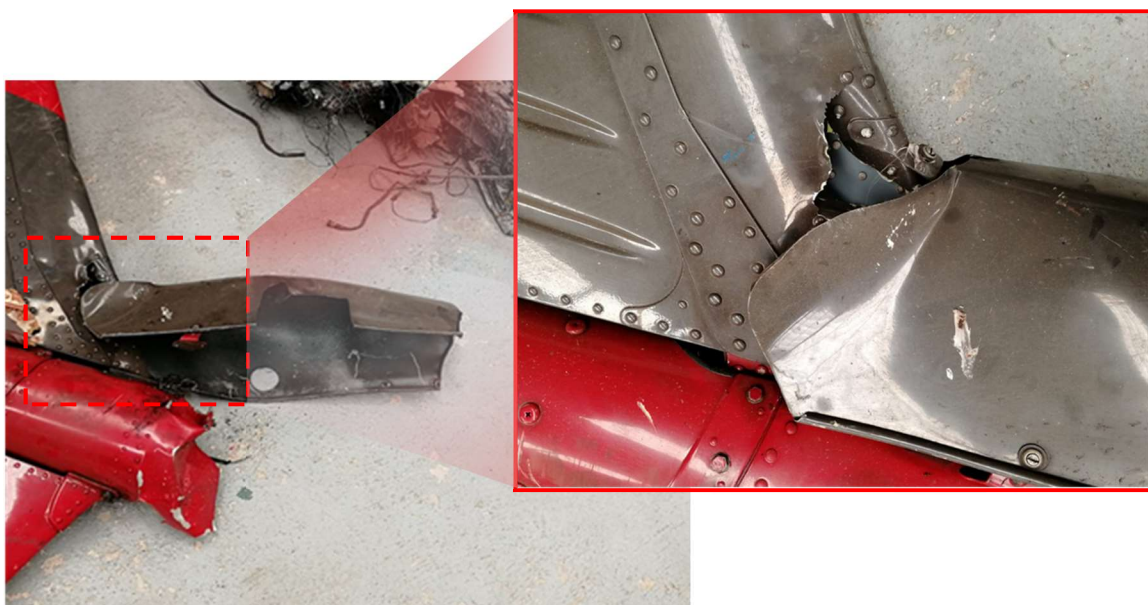
Figura 8 || Figure 8

A parte superior do estabilizador vertical apresentava um dano que coincide com o fim da cobertura da TGB.

The superior part of the vertical stabilizer presented a hole that coincides with end of the fairing that covers the TGB.

Danos ao estabilizador vertical e carenagem da TGB || Vertical stabilizer and TGB fairing damages

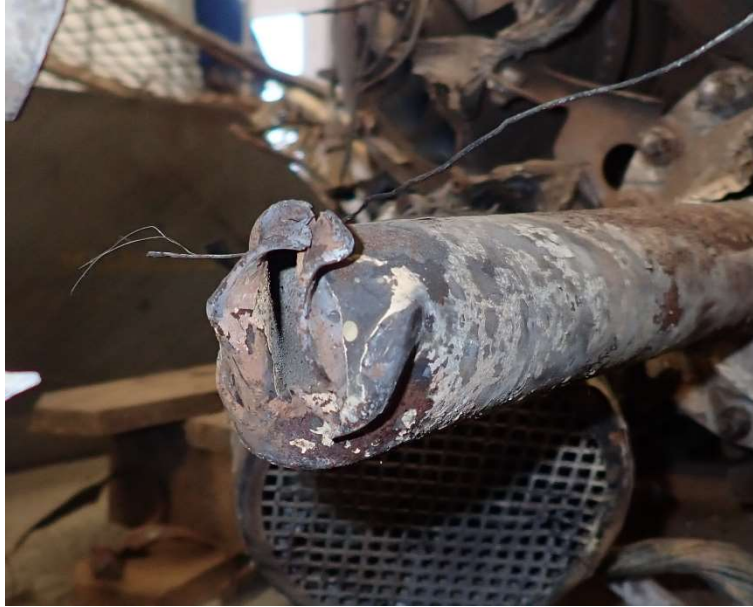
Figura 9 | | Figure 9

O veio de transmissão principal, que conecta o motor à transmissão principal (MGB), fraturou próximo da MGB, evidenciando assim sobrecarga por torção, o que indica que o motor estava a debitar potência quando o helicóptero se despenhou.

The main shaft, that connects the engine to the main gearbox (MGB), was ruptured near the MGB, showing signs of torsional overload, indicating that the engine was producing power when the helicopter crashed.

Ponto de rutura do eixo do Motor para a transmissão principal | | Engine to main gear box shaft rupture point

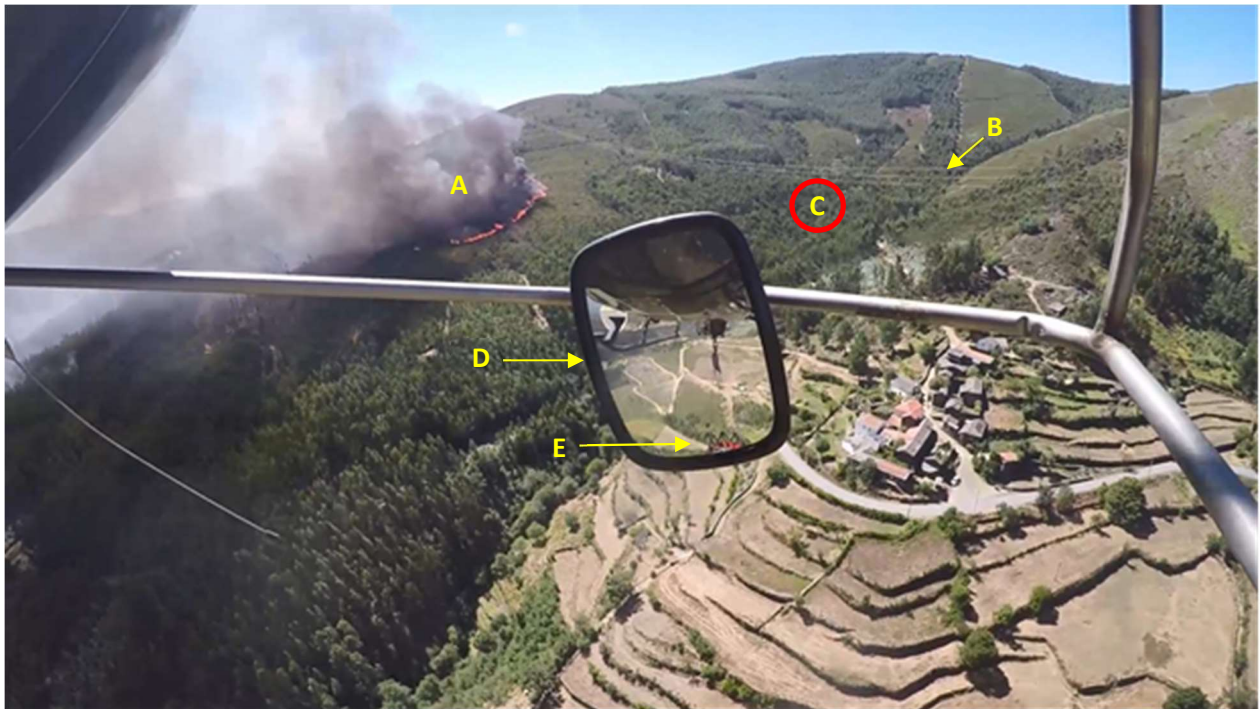
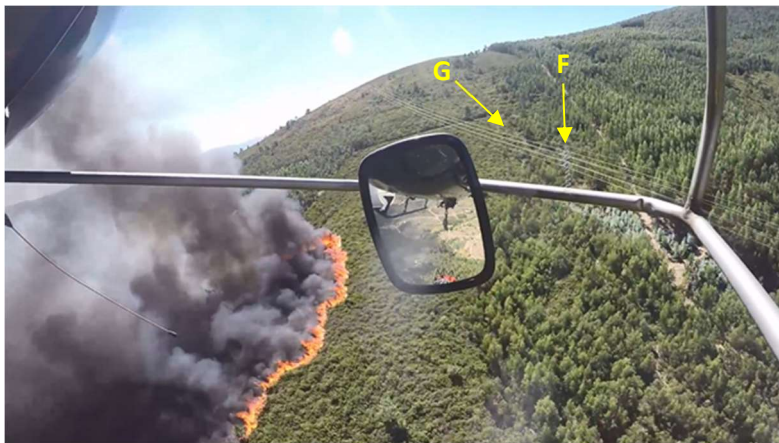
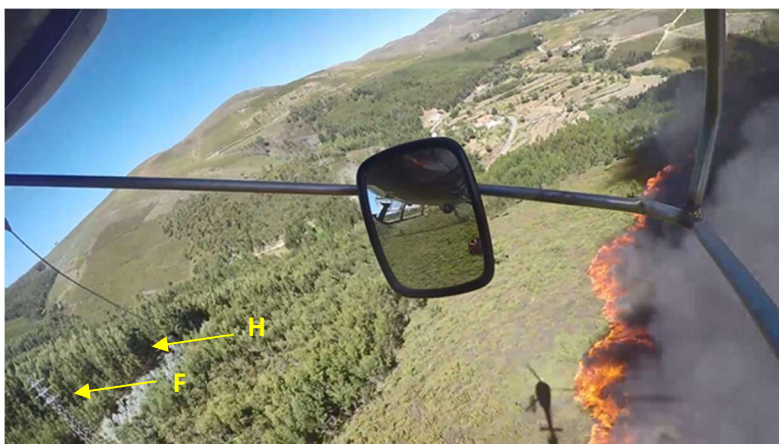
Figuras 10a, 10b, 10c || Figures 10a, 10b, 10c

The following pictures are frame shots from the footage and, as can be seen, the wildfire was progressing towards the location where the crash happened, and generates a very dense smoke.

From the video, it can also be noted the fact that the power lines are very much visible when the angle with the Sun is favourable to reflect light on the cables' polished aluminium surface but, when facing the other way, with the sun behind the aircraft, the power lines become invisible.

- A) Incêndio florestal || Wildfire
- B) Linhas de distribuição || Power lines
- C) Local do acidente || Crash site
- D) Espelho para monitorar cargas externas || Mirror to monitor external loads
- E) Balde visto pelo espelho || Fire bucket seen through the mirror
- F) Torre das linhas || Power lines tower
- G) Linhas de alta tensão visíveis quando aprofado ao Sol || Power lines visible when heading to the Sun
- H) Linhas de alta tensão invisíveis quando aprofado contra o Sol || Power lines invisible when heading away from Sun
