ZÁVĚREČNÁ ZPRÁVA

**o odborném zjišťování příčin letecké nehody
motorového závěsného kluzáku Aeros Profi 14, pozn. zn. OK-TZX 01
u obce Mutěnice na Hodonínsku
dne 30. prosince 2016**

Praha
květen 2017

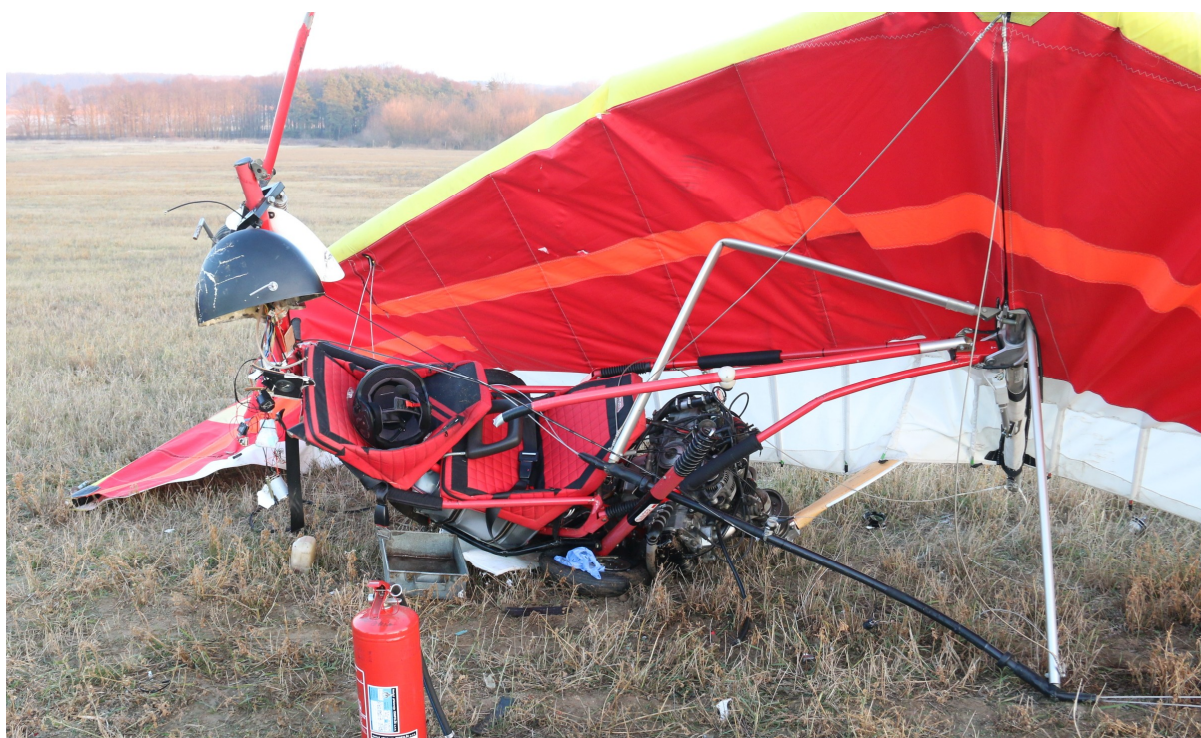
Motorový závěsný kluzák byl nárazem do země zničen.

Obr. 1 Trosky motorového závěsného kluzáku na místě letecké nehody

Potah - plachta ze syntetické tkaniny byla potrhána. Některé spíry – trubičky z hliníkové slitiny byly ohnuté. Nosná lana – soustava lan byla bez známek poškození v celé délce a v jednotlivých spojovacích uzlech. Nosná kostra měla zlomenou pravou i levou náběžnou trubku. Řídící hrazda měla pravou stranu deformovanou ohybem o cca 80°. Levá strana se odtrhla z upevňovacího uzlu a protrhla plachtu. Stožárek nebyl deformovaný.

Přední laminátová kapotáž přístrojové desky byla rozbitá. Levá noha podvozku včetně uchycení k základnímu rámu byla uražená a deformovaná. Bylo poškozeno uchycení přední podvozkové nohy. Šikmá přední vzpěra byla zlomená a prolomená směrem dopředu. Přístroje na palubní desce byly poškozené.

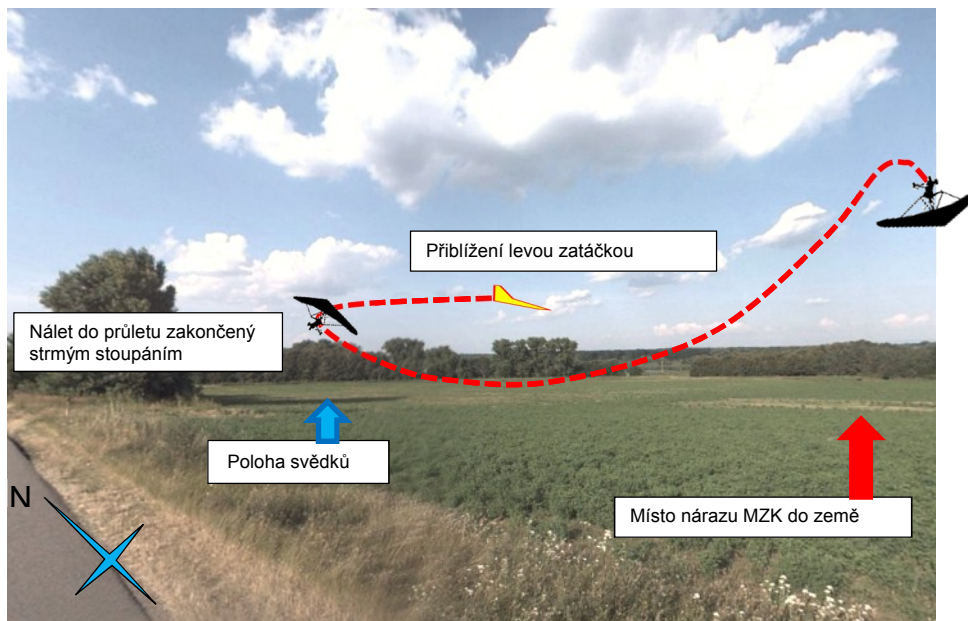
Motorový závěsný kluzák dopadl ve strmém úhlu a v pravém náklonu na pole, cca 50 m od místní komunikace. Souřadnice místa nárazu byly: 48°53'18,395" N, 17°02'56,693" E. Na poli bylo strniště a rostliny nízkého vzrůstu. Stopy po dopadu odpovídaly popisu svědecké výpovědi.

Obr. 2 Místo letecké nehody a přibližný směr trajektorie letu
