ZÁVĚREČNÁ ZPRÁVA

O odborném zjišťování příčin **incidentu**
letounu PIPER PA 28-201T poznávací značky **OK-MRT**,
na letišti PLASY / LKPS dne 18. května 2017

Číslo události v systému ECCAIRS CZ-17-0307

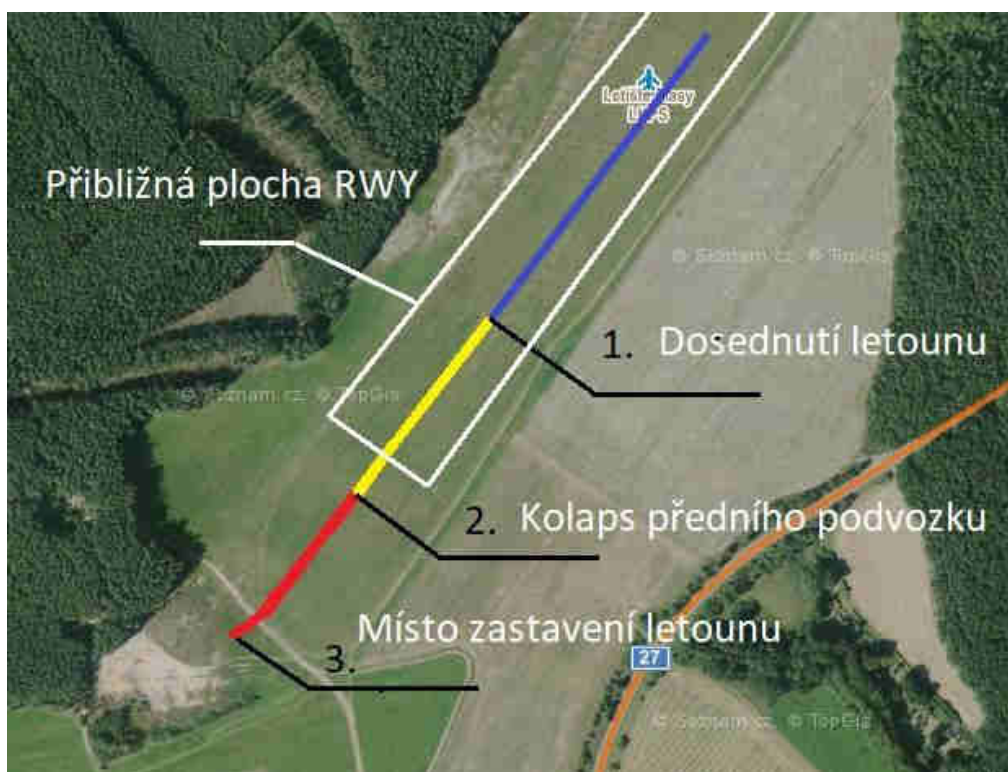
Obr. 1 Místo konečného zastavení letounu LOC: 49°54'36"N 13°22'17"E

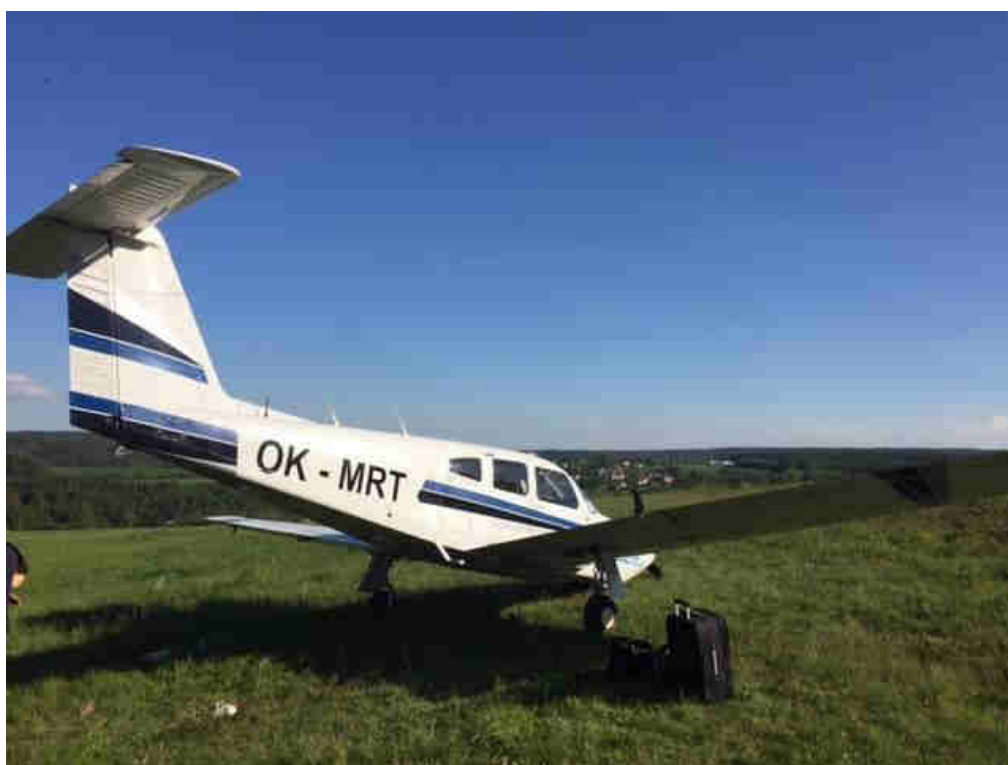
Obr. 2 Poškození vrtule na místě konečného zastavení

- Popsaná poškození letounu vznikla až po kolapsu přední podvozkové nohy po přejetí terénní nerovnosti ve vysoké rychlosti.
- Dle tvaru a počtu nalezených záseků v povrchu RWY 21 na LKPS lze vyvodit, že pohonná jednotka v okamžiku přistání pracovala a k jejímu zastavení došlo až vlivem střetu vrtule se zemí.

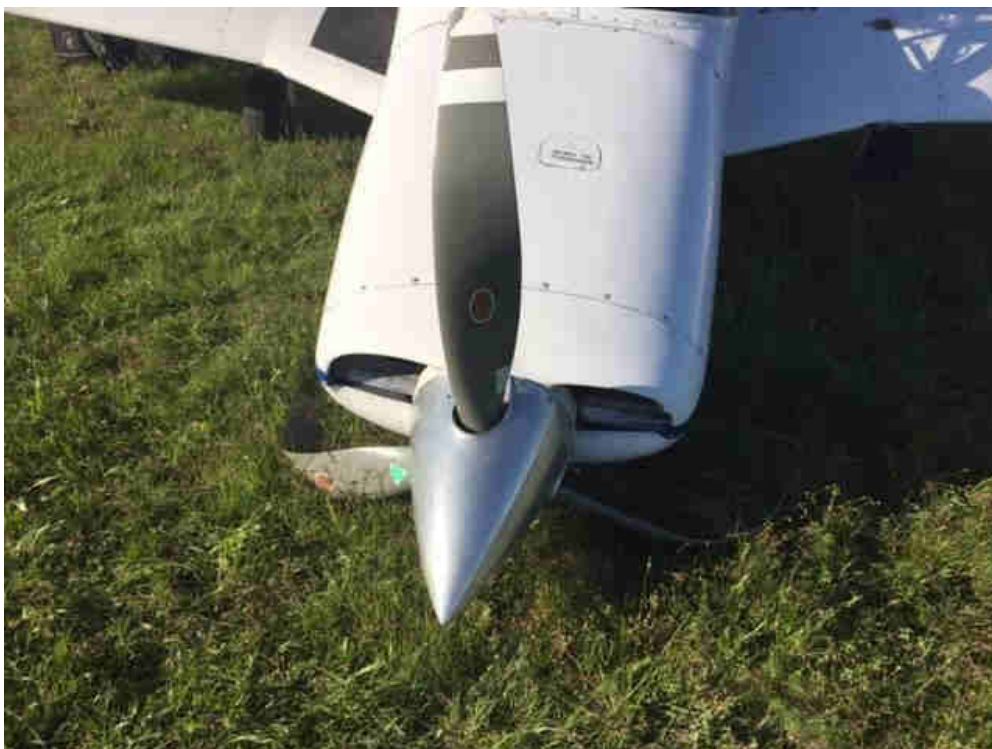
Obr. 3 Zavřený předový podvozek na místě konečného zastavení

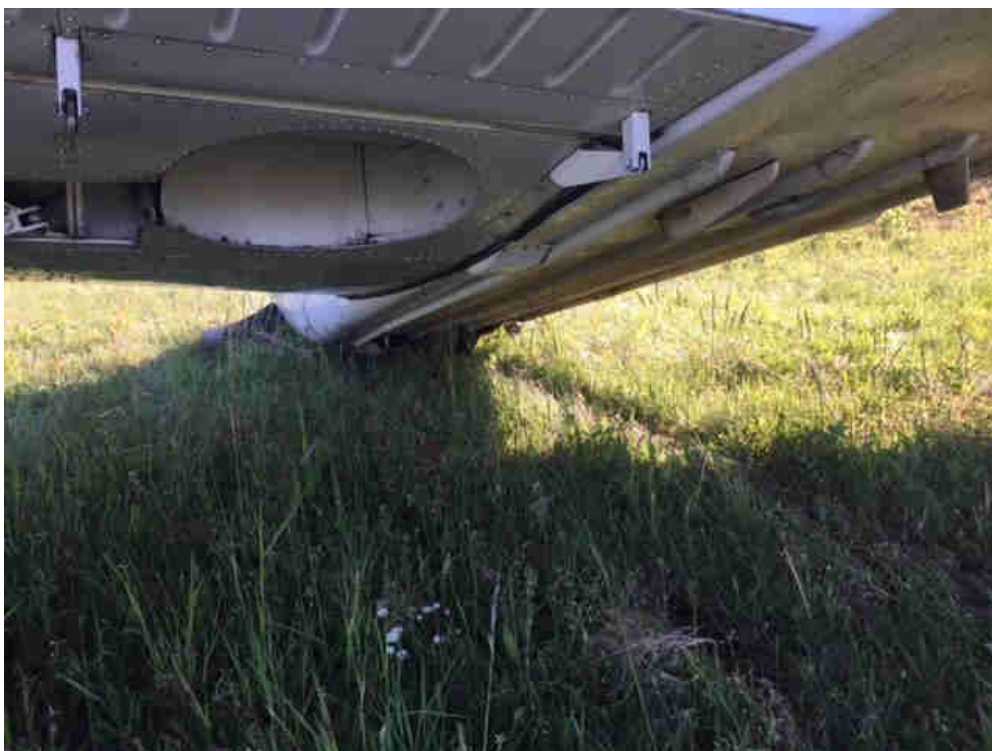
Obr. 4 Místo střetu vrtule se zemí

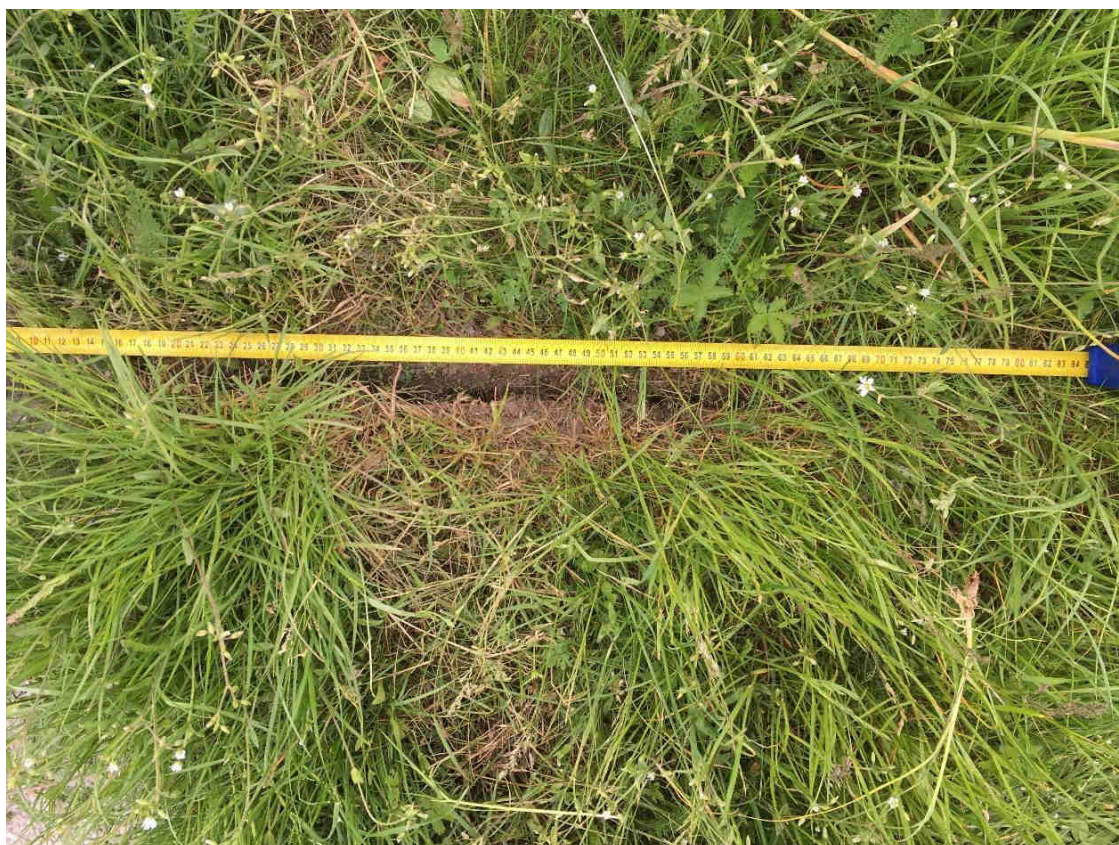
Obr. 5 Detail záseku v půdě

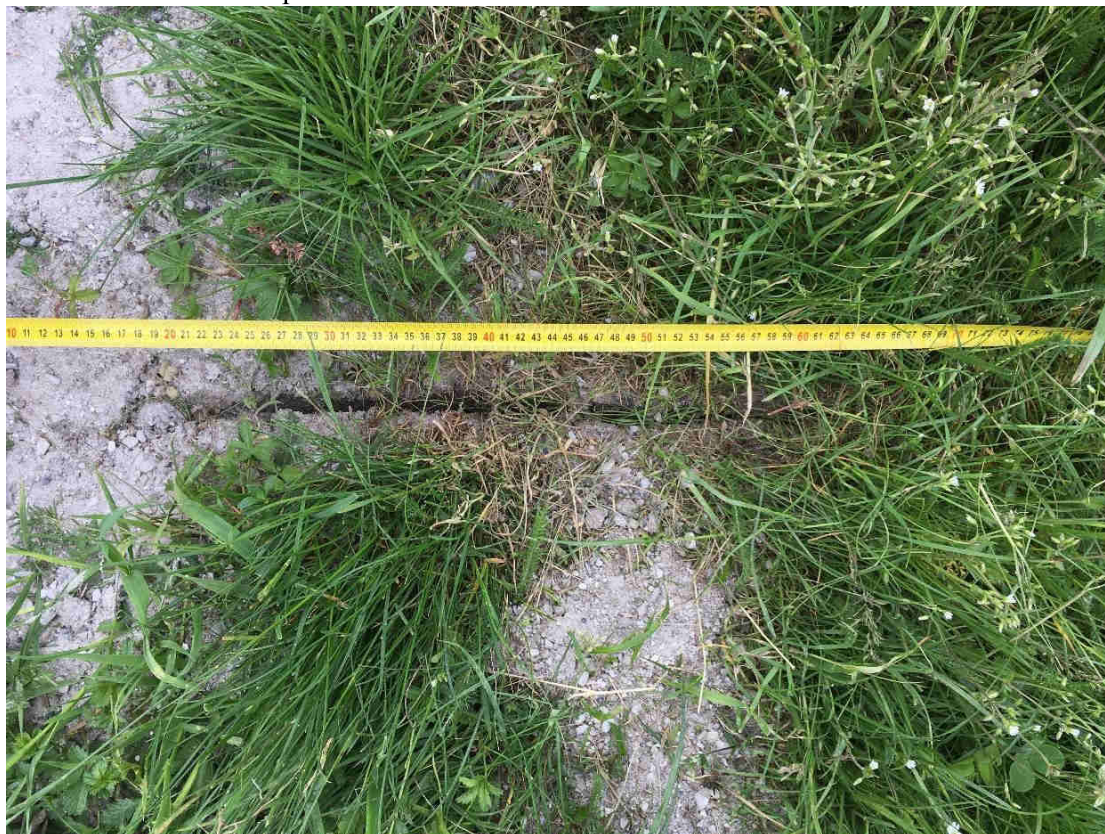
Obr. 6 Tři nalezené záseky do povrchu RWY 21.

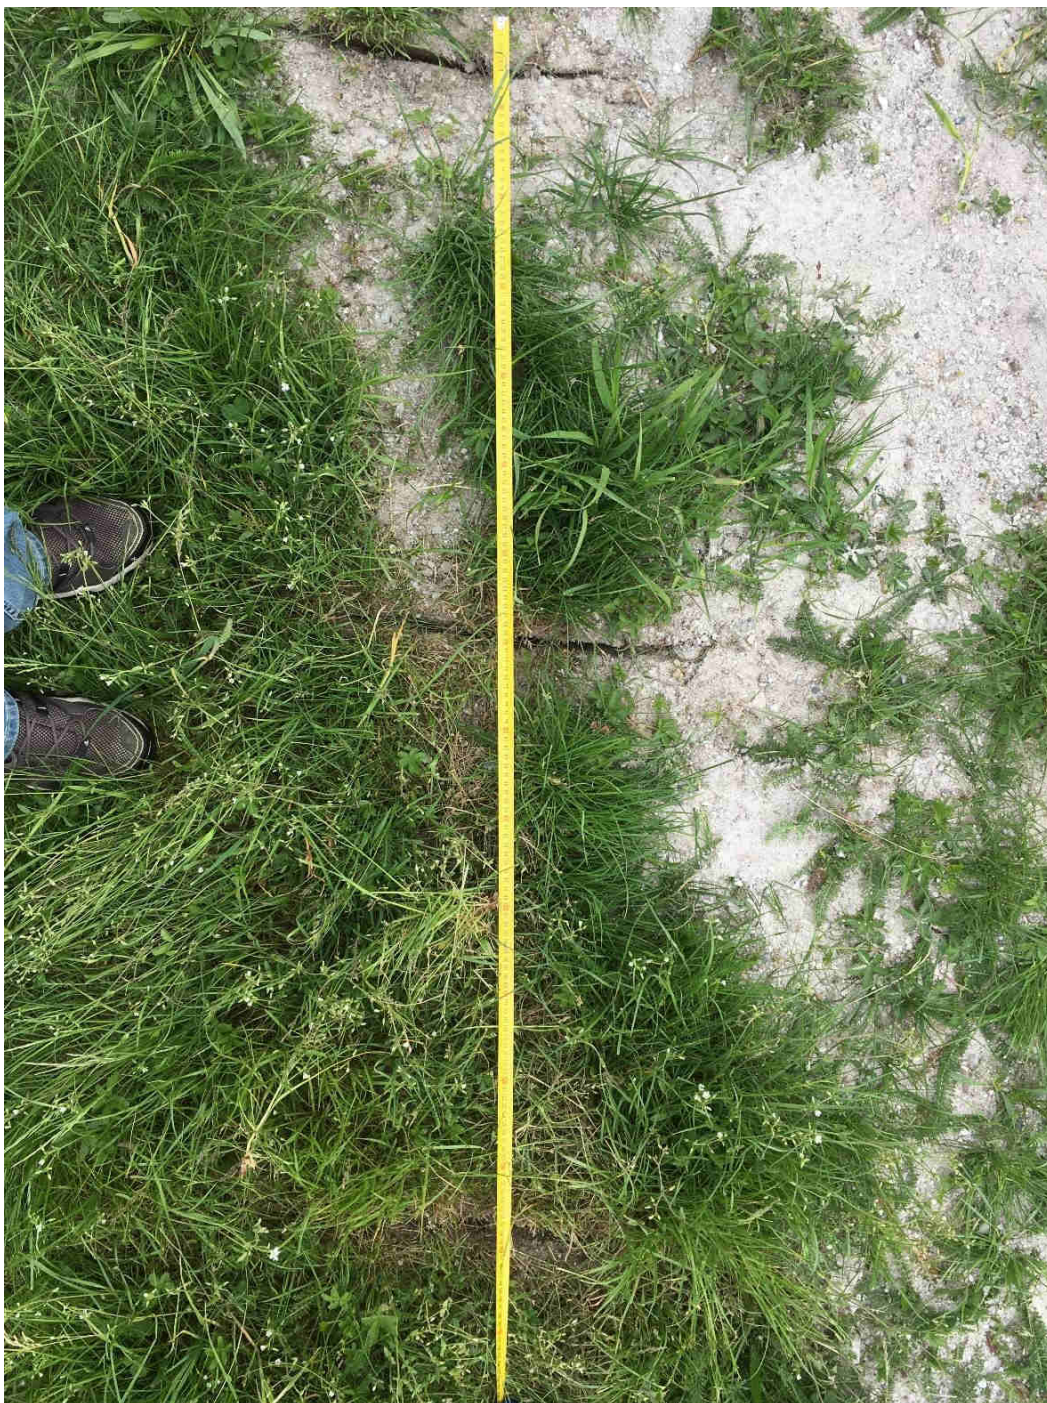
Obr 7. Pohled od místa kolapsu předového podvozku směrem do předpolí RWY 21.

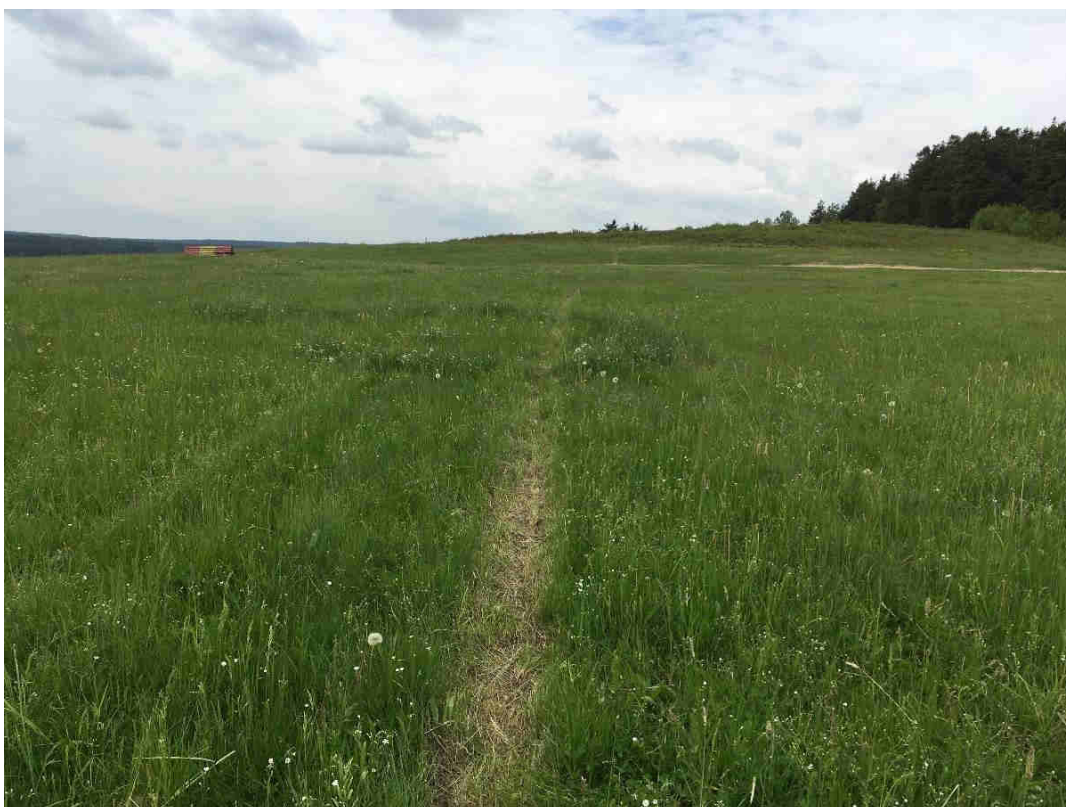
Obr. 8 Vydřený povrch RWY při dojezdu letounu se zavřeným předovým podvozkem

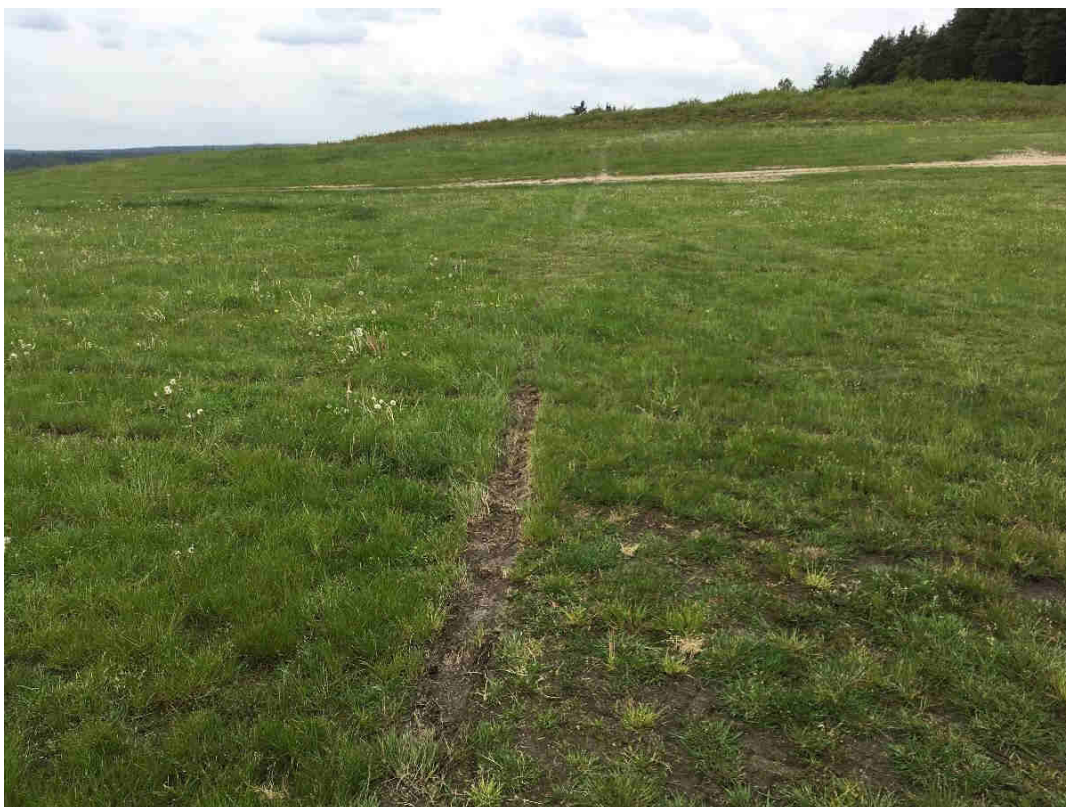
Obr. 9 Místo konečného zastavení letounu za hranicí letiště

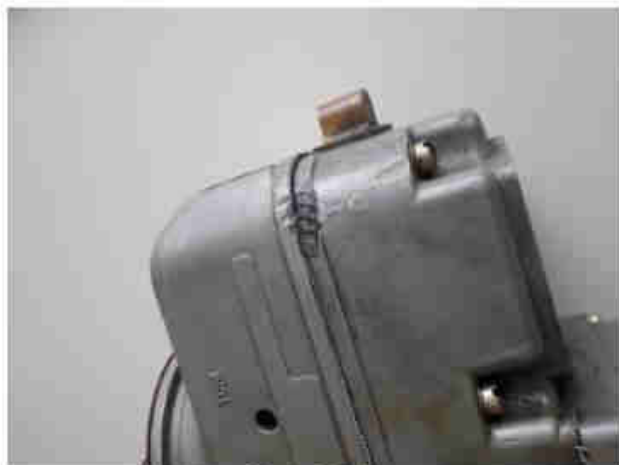
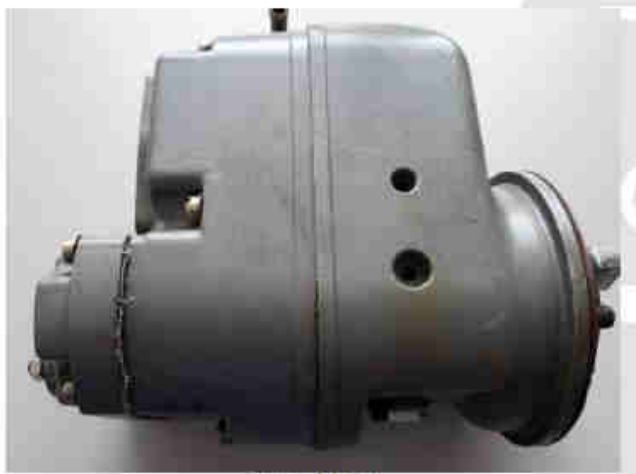
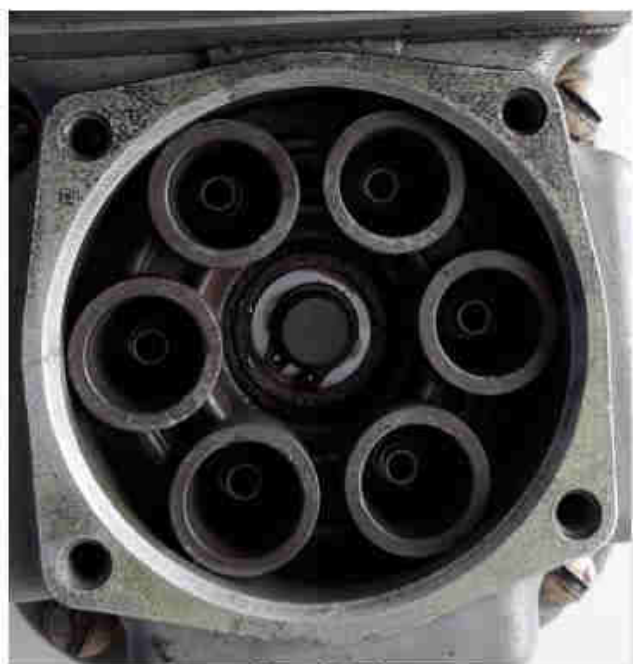
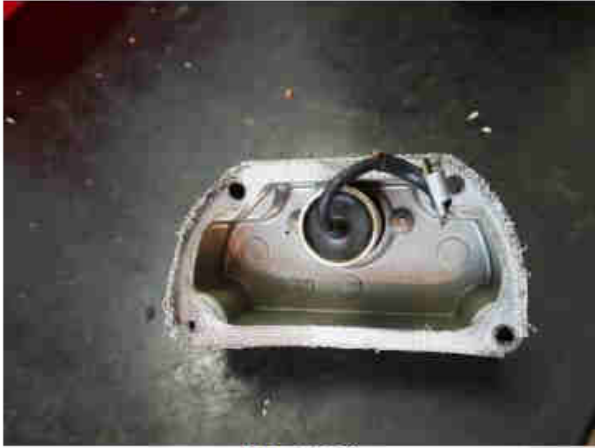
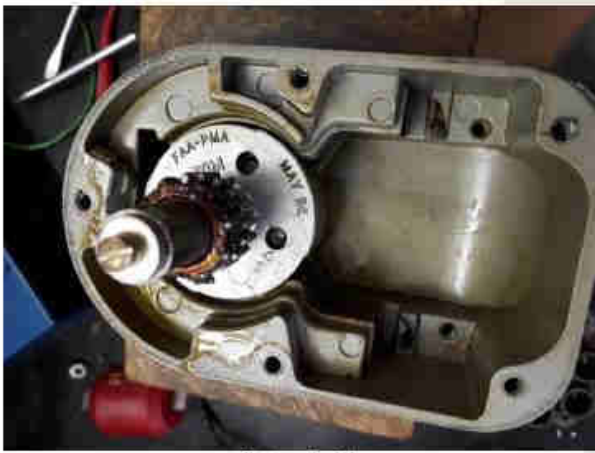
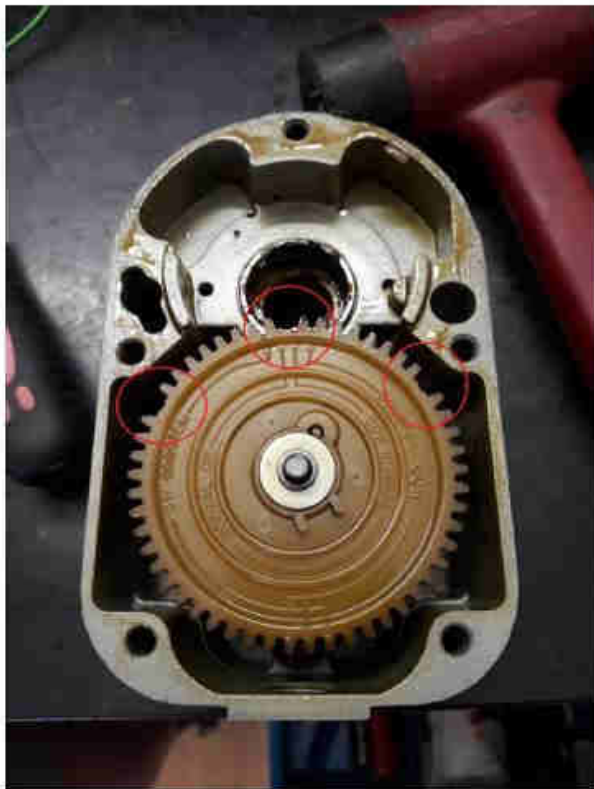
Rozbor magneta SN: C239831DR

Ohledání magneta u externí organizace: Při vizuální kontrole bylo zjištěno mechanické poškození horního víka magneta způsobené pravděpodobně proklepáním od některé části motoru poblíž magneta. Byly zjištěny viditelné otřepy na těsnění. Otřepy mohly být způsobeny instalací již použitého těsnění při poslední údržbě. Při poslední údržbě nebyl vyměněn štítek a nebyly vyměněny šrouby stahující magneto, víčko a kondenzátor, jak předepisuje manuál.

Po otevření magneta byla zjištěna kontaminace vnitřku magneta olejem. Osa distributoru byla uvolněná a v okolí černá, pravděpodobně došlo k nadměrnému zahřívání této oblasti. Byly zjištěny vylomené 3 zuby na ozubeném kole distributoru. K vylomení zubů došlo s největší pravděpodobností přidřením ložiska v distributoru. Byla provedena kontrola nastavení magneta a proměření všech mechanických a elektrických veličin předepsaných opravárenským manuálem S-20/S-200 Series Hight Tension Magneto Service Support Manual. Všechny hodnoty byly v předepsaných tolerancích. Magneto bylo roztočeno na MB Testeru a pracovalo pravidelně (dávalo jiskry pravidelně).

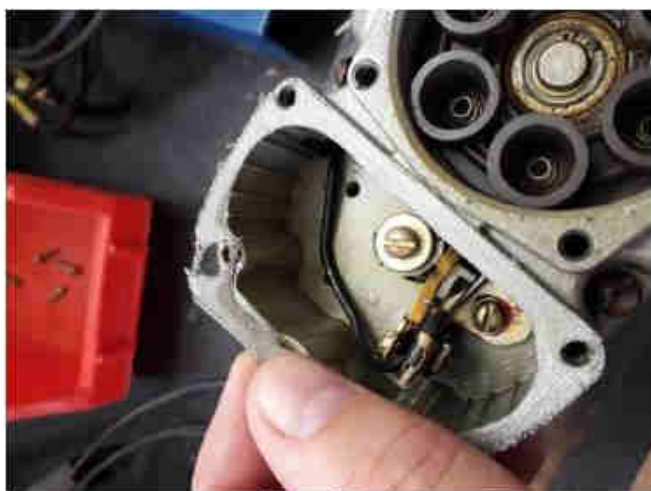
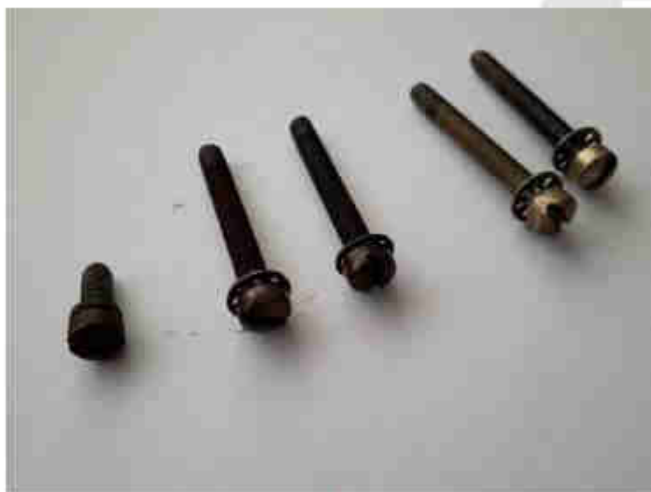
Rozbor magneta SN: A279824D

Při vizuální kontrole nebylo nalezeno žádné mechanické poškození. Byly zjištěny viditelné otřepy na těsnění. Otřepy mohly být způsobeny instalací již použitého těsnění při poslední údržbě. Při poslední údržbě nebyl vyměněn štítek a nebyly vyměněny šrouby stahující magneto, víčko a kondenzátor, jak předepisuje manuál.

Po otevření magneta bylo nalezeno znečištění vnitřku magneta olejem. Byla zjištěna koroze na kondenzátoru. Byla provedena kontrola nastavení magneta a proměření všech mechanických a elektrických veličin předepsaných opravárenským manuálem S-20/S-200 Series High Tension Magneto Service Support Manual. Některé hodnoty byly na limitu, ale vše v předepsaných tolerancích. Magneto bylo roztočeno na MB Testeru a pracovalo pravidelně (dávalo jiskry pravidelně).

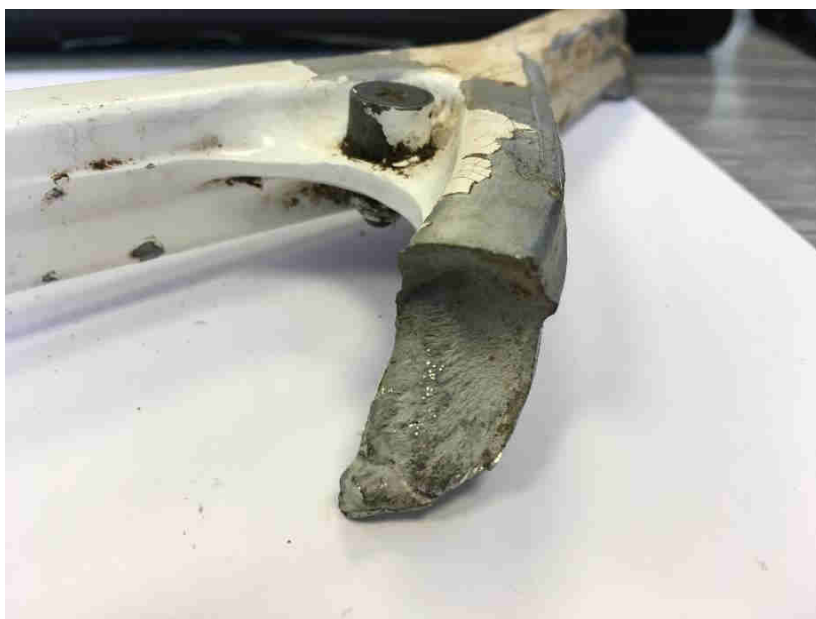
4. Příčná vzpěra příďového podvozku PN: 76423-03

Z faktografické analýzy lomové plochy dodaného dílu příčné vzpěry podvozku vyplývá, že k iniciaci trhliny došlo na povrchu v oblasti výronku na vnější straně výkovku vzpěry. Jedná se o tvárné transkrystalické porušení (lokálně byl pozorován i interkrystalický charakter porušení díky usměrněné struktuře zrn typické pro kované materiály) kvazistatického charakteru.

Na lomové ploše nebyly pozorovány žádné znaky charakteristické pro cyklické namáhání ani materiálové vady a nehomogenity. Převažující část lomové plochy vykazuje smykový mód porušení. V oblasti iniciace porušení na povrchu vzpěry (v místě výronku výkovku) lze pozorovat povrchové rýhy a otláčení mající podobný směr, který odpovídá rovině iniciace hlavní trhliny. V některých rýhách se vyskytují sekundární trhliny, které poukazují na možnost usnadnění porušení v této oblasti v důsledku zvýšení koncentrace napětí díky vrubům ve formě rýh.
