CZ-17-0366

# ZÁVĚREČNÁ ZPRÁVA

**o odborném zjišťování příčin vážného incidentu  
letadla Boeing B737 - 800, pozn. zn. OK-TSF,  
v prostoru UIR Kyiv a FIR Bratislava,  
dne 29. 5. 2017.**

Praha  
Listopad 2018

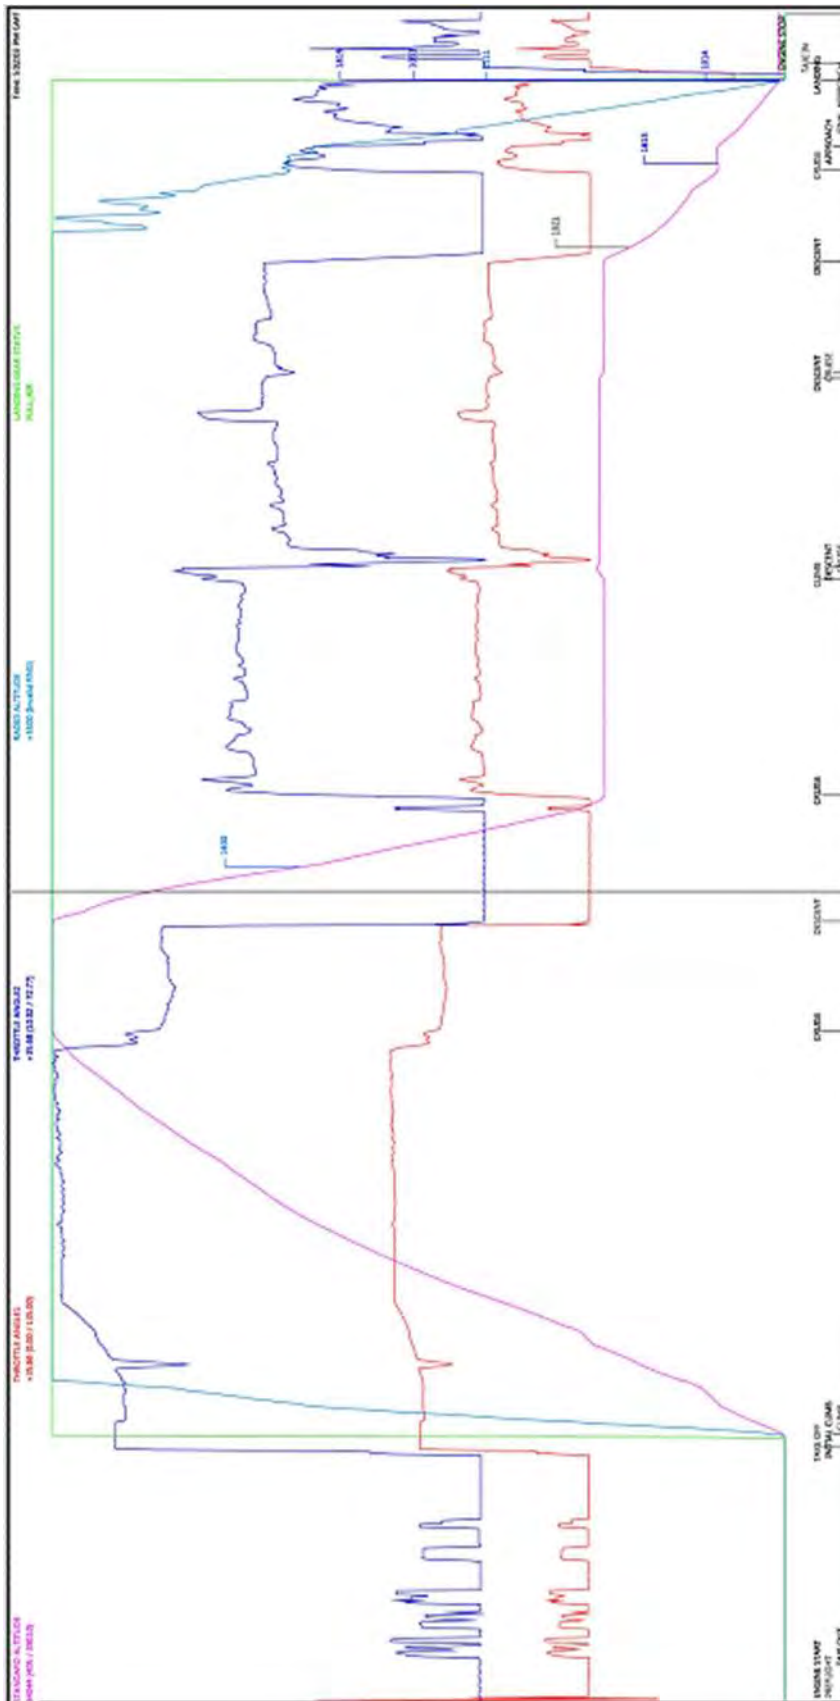
1.11.1 : Grafický profil záznamu vybraných parametrů letových dat:

Time	Status
16:20:42	Vzlet
16:55:00	Dosažení FL390
16:55:19	Signalizace MC. Kontrola systému přetlakování posádkou.
16:59:38	Signalizace MC. ECS Pack Left and Right (Enviromental Conditionig System LEFT and RIGHT) z LOW na OFF/HIGH.
17:00:35	Signalizace MC ustala. Status ECS L and R přetrval. Od tohoto času při malých změnách CAS a snižováním ALT STD 38998 ft do 38337 ft za 1 min 12 sec (do času 17:00:50) došlo k výraznému kolísání vertikální rychlosti.
17:00:50	Signalizace MC. Status ECS L and R beze změny.
17:00:53	Signalizace MC ustala. Status ECS L and R beze změny. Od tohoto času se výrazně zvýšila CAS i vertikální rychlost a je výrazné rychlé snižování ALT STD.
17:06:51	Letadlo dosáhlo FL100. Status ECS L and R beze změny.

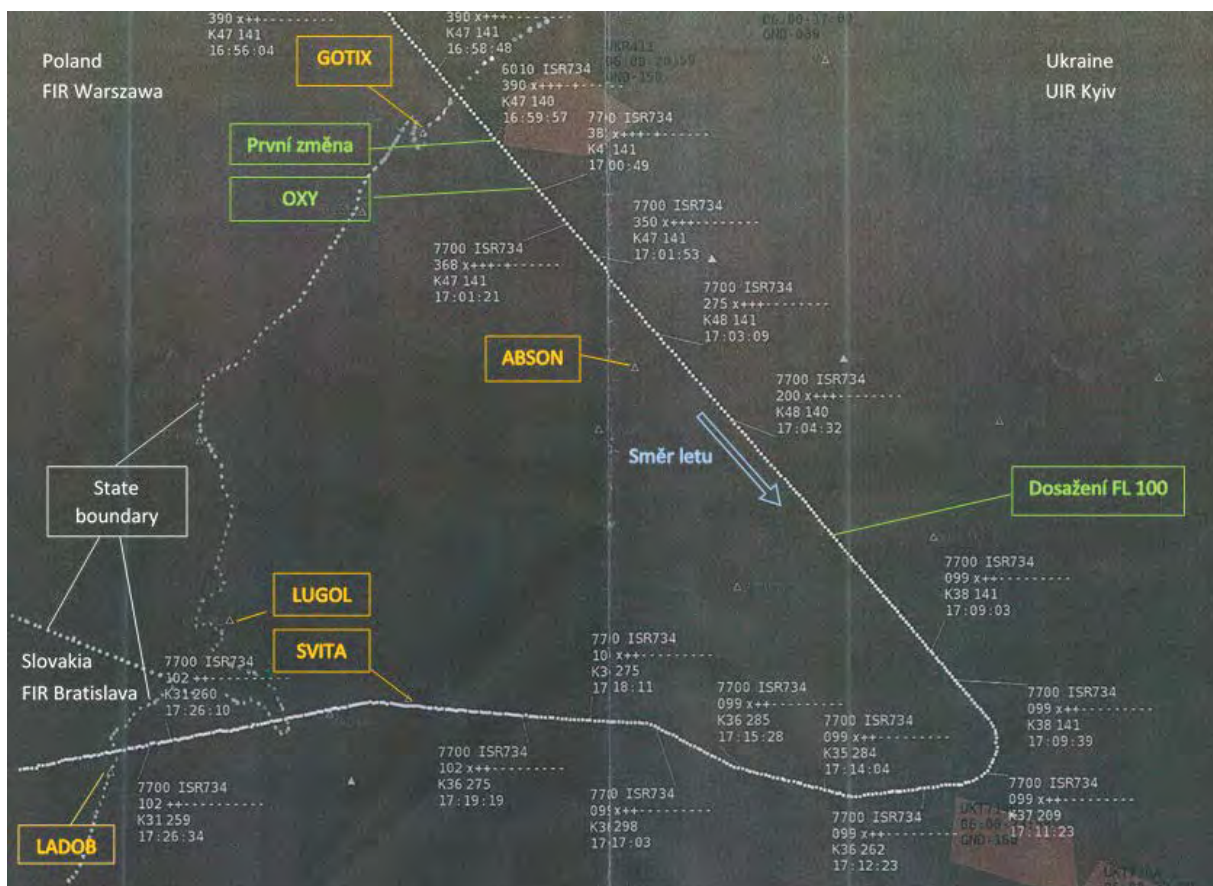
Obr. 1: Radarový záznam letu

Žlutě jsou vloženy význačné body se svými kódovými názvy. Zeleně jsou vyznačeny indikace MC a dosažení FL100.
