ÚSTAV PRO ODBORNÉ ZJIŠŤOVÁNÍ  
PŘÍČIN LETECKÝCH NEHOD  
Beranových 130  
199 01 PRAHA 99

**ZZ- 07-399**  
**Výtisk č. 1**

# **ZÁVĚREČNÁ ZPRÁVA**

**o odborném zjišťování příčin letecké nehody  
SLZ typu SWING,  
poznávací značky OK- DUO 10,  
Varnsdorf, dne 14.09.2007.**

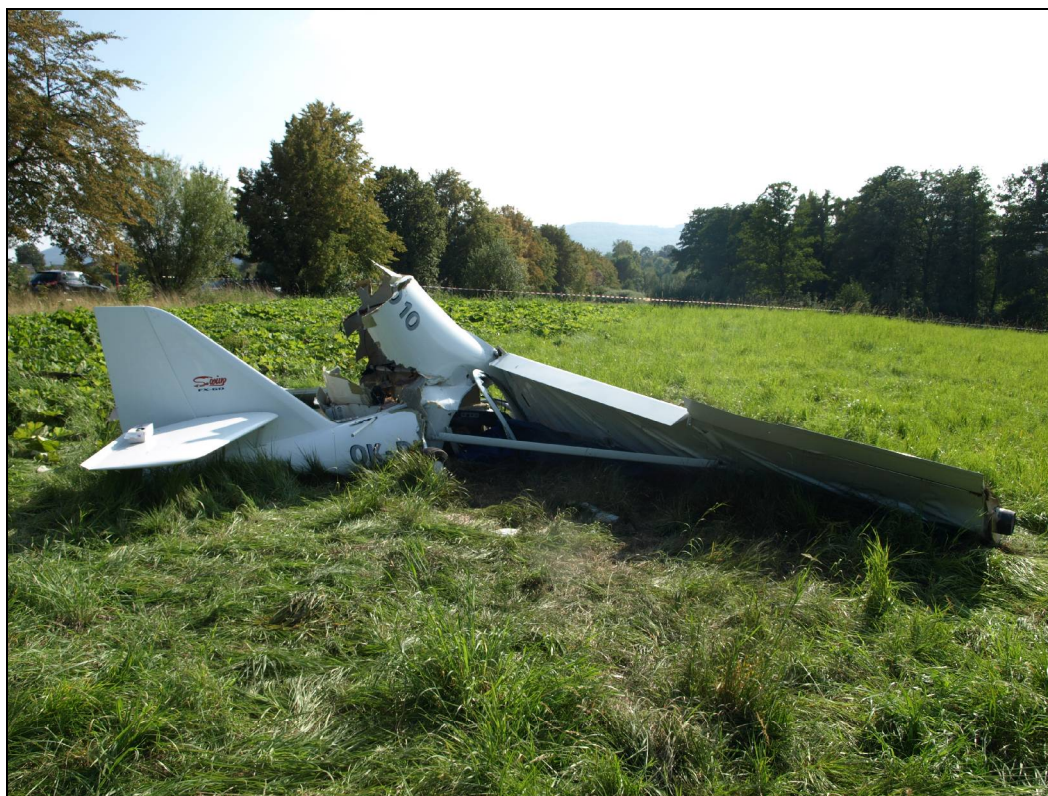
SLZ bylo při nehodě zcela zničeno.

Trosky SLZ na místě LN.

SLZ dopadlo 50 metrů od nejbližšího domu a 20 metrů od Plzeňské ulice. Trosky SLZ na místě LN svědčí o tom, že stroj narazil do země pod velmi strmým úhlem. Nalezený rychloměr ukazoval rychlost 160-170 km/h. Nalezený variometr vykazoval mezní hodnotu  $-10 \text{ m/sec}^{-1}$ ,

Z charakteru trosek draku a křídla bylo zřejmé, že poslední fázi letu byla vývrтка.

Trup letadla byl silně poškozen a to způsobem, který potvrzuje téměř kolmý náraz do země. Zadní část trupu byla odlomena za zadní přepážkou kabiny. Spodní část opěradla sedaček pro posádku tvořila zároveň stěnu palivové nádrže, která se vlivem nárazu rozlomila a prostor kabiny byl zalit benzínem. Vrtulové listy byly poškozeny a odděleny v  $\frac{1}{4}$  od kořene. Směr dřevěných vláken na lomové ploše odpovídal směru otáčení motoru. Motor SLZ byl zaražen do země do hloubky 0,5 m. Prohlídkou karburátorů bylo shledáno, že v obou plovákových komorách byl benzín. Dodávací palivové čerpadlo bylo zaplaveno benzínem. Na místě byla provedena jednoduchá zkouška funkční činnosti čerpadla, která prokázala normální činnost. Vnější prohlídkou systému zapalování byl shledán normální provozní stav. Vodiče byly přerušeny v místě působení sil vyvolaných nárazem do země.
