ÚSTAV PRO ODBORNĚ TECHNICKÉ ZJIŠŤOVÁNÍ
PŘÍČIN LETECKÝCH NEHOD
Beranových 130
199 01 PRAHA 99

ZÁVĚREČNÁ ZPRÁVA

**o odborném zjišťování příčin vážného incidentu
letadla L 410UVP-E poznávací značky OK-WDC
dne 19.12.2005**

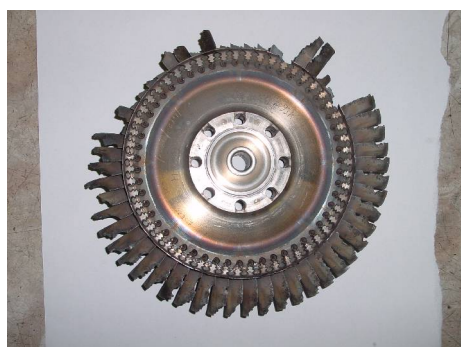
obr.1 Poškození rotoru GT

Příčinou vysazení pravého motoru byl únavový lom krčku dvou lopatek generátorové turbíny v.č. T50Y 137 a T50Y 81. Vzhledem k rozsahu poškození motoru je událost kvalifikována jako vážný incident z technických příčin.

Na základě výrobcem vypracovaného přehledu motorů M601E, které jsou osazeny lopatkami z tavby T50Y, Úřad pro civilní letectví ČR provede ve vlastní kompetenci přehodnocení letové způsobilosti těchto motorů.

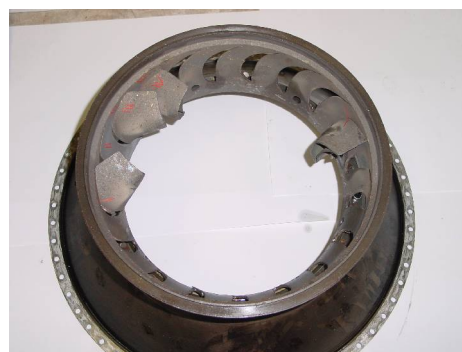
obr. 2 Poškození rozvaděče VT
