# Porada

## k bezpečnosti letů

### za 2. čtvrtletí 2007

### a za 1. pololetí 2007

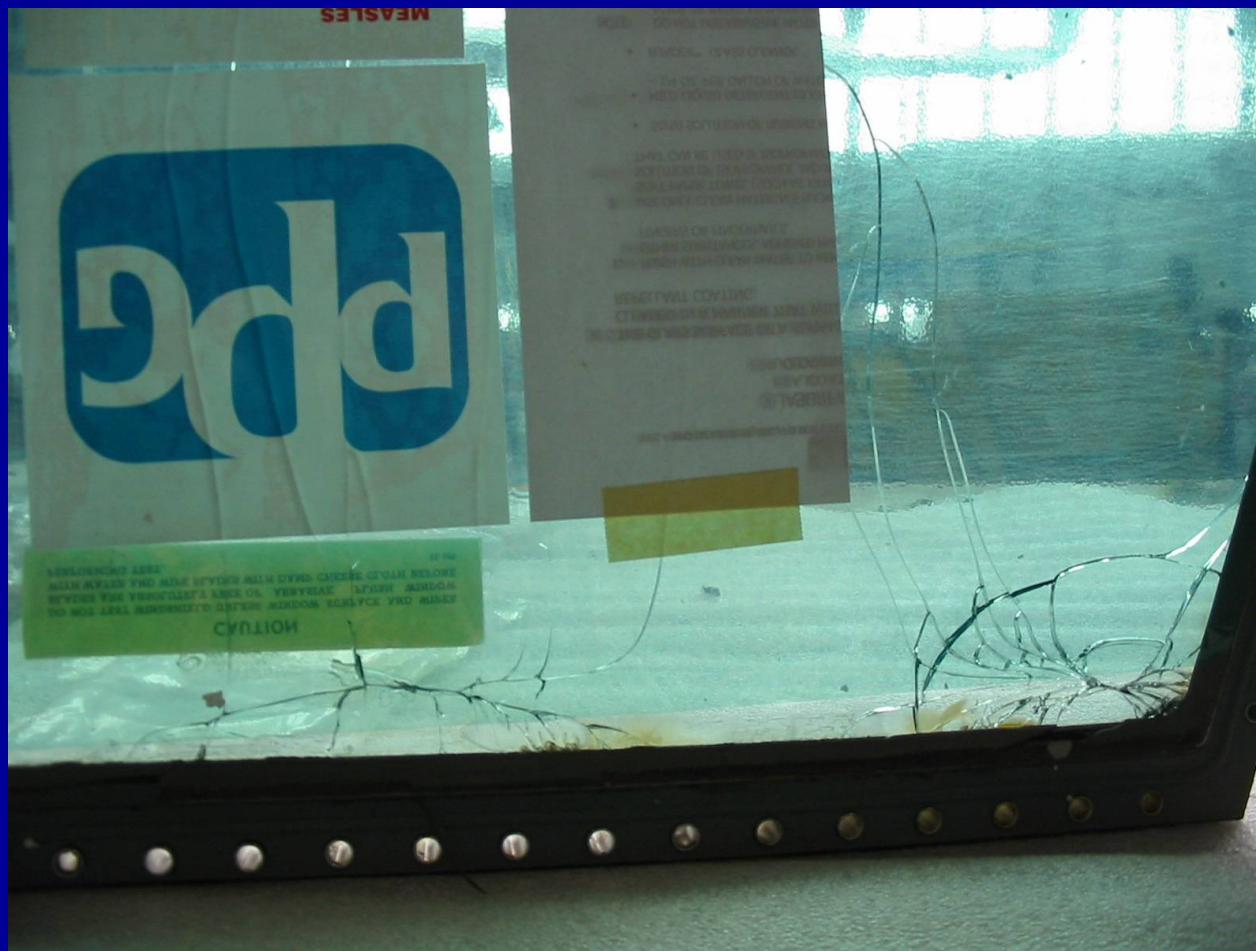
## Incident – 9.4

Pilot letounu B 737-400 zaregistroval ve FL330  
jiskření u rámu vyhřívání okna č.1

a dále pak došlo k destrukci vnější vrstvy.

Posádka vyhlásila stav nouze "MAY DAY"  
a sklesala do FL140, použila kyslíkové masky  
a provedla nouzové postupy.

Po vyhodnocení rozsahu poškození se PIC rozhodl  
pokračovat do plánovaného místa destinace.

Dokončení letu bez závad,  
provedena výměna čelního okna.

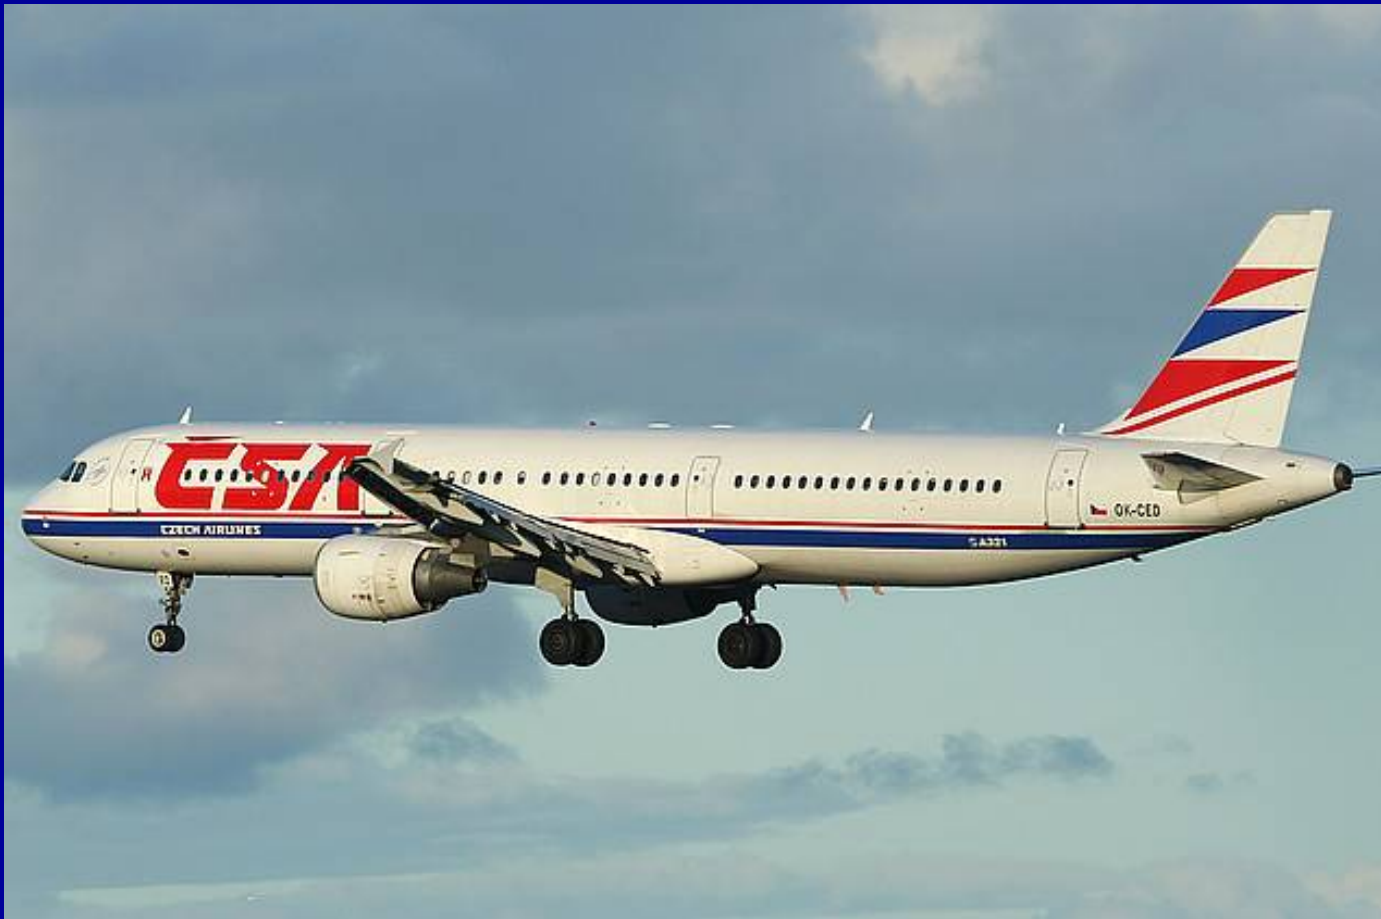
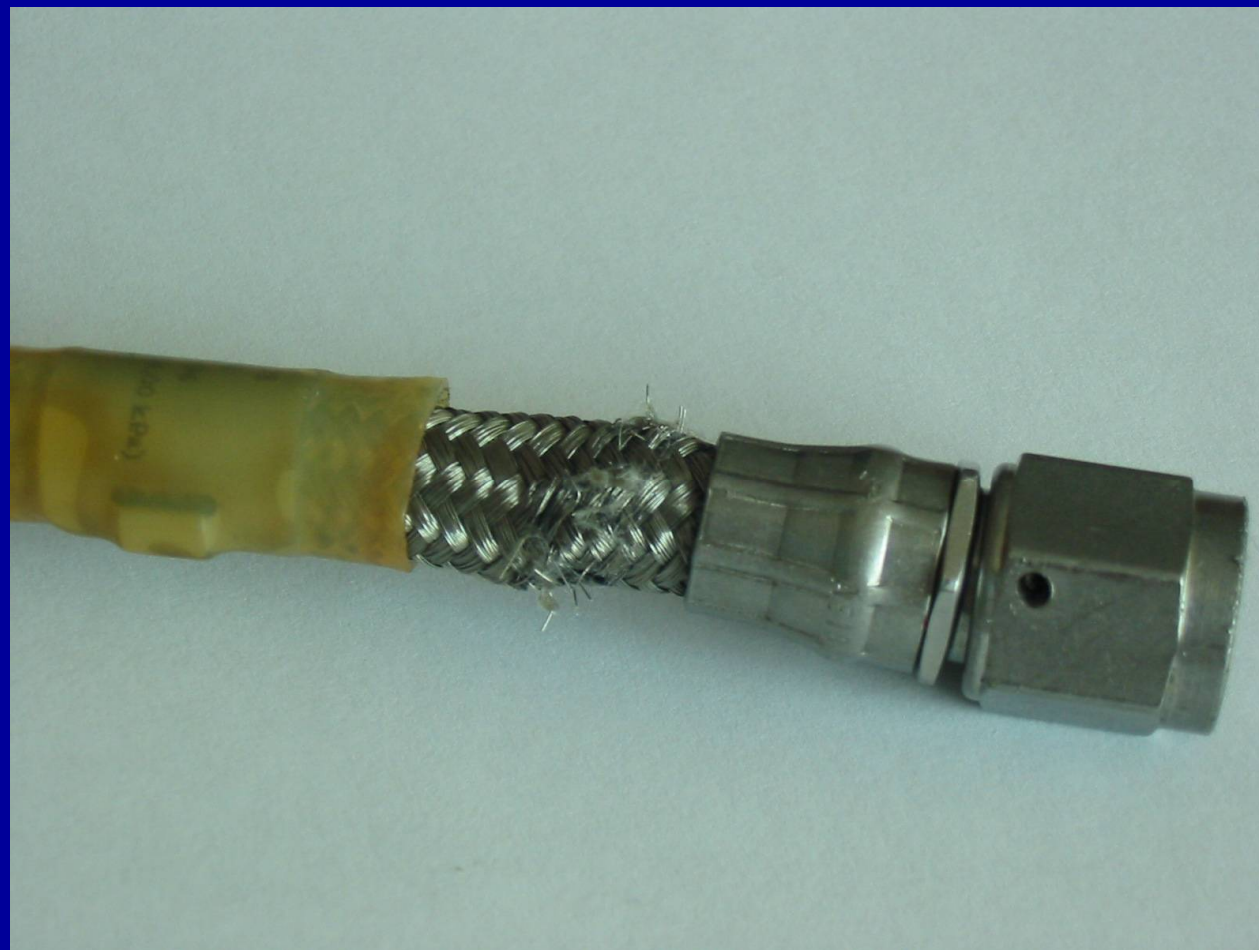
# Incident – 24.4.

Dne 24.4. po vzletu letounu A321 z LKTB došlo k závadě zelené větve hydrauliky. Posádka se rozhodla pro náhradní přistání v LKPR, původně měl let mít mezipřistání v LKMT a pak pokračovat do Hurgády. Příčinou přerušení letu byla technická vada hadice systému řízení předního kola.

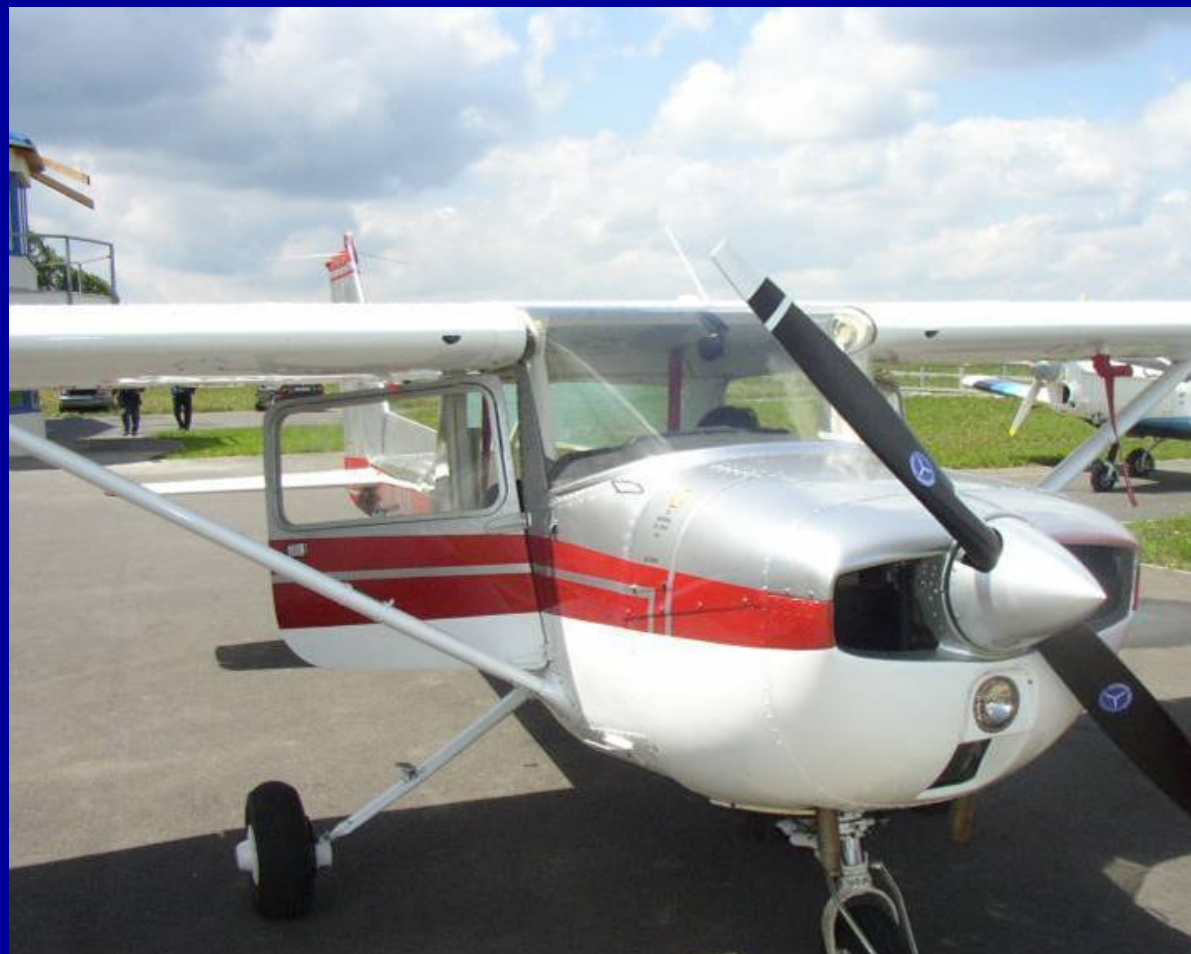
## Incident – 19.5.

Pilot letounu C 150 prováděl výcvikové lety  
z LKVL a LKBE  
se zapnutým systémem ELT.

Posádkou letounu nebyla činnost vysílače zjištěna.  
Identifikace se podařila po 2 hodinách  
na letišti LKMB.

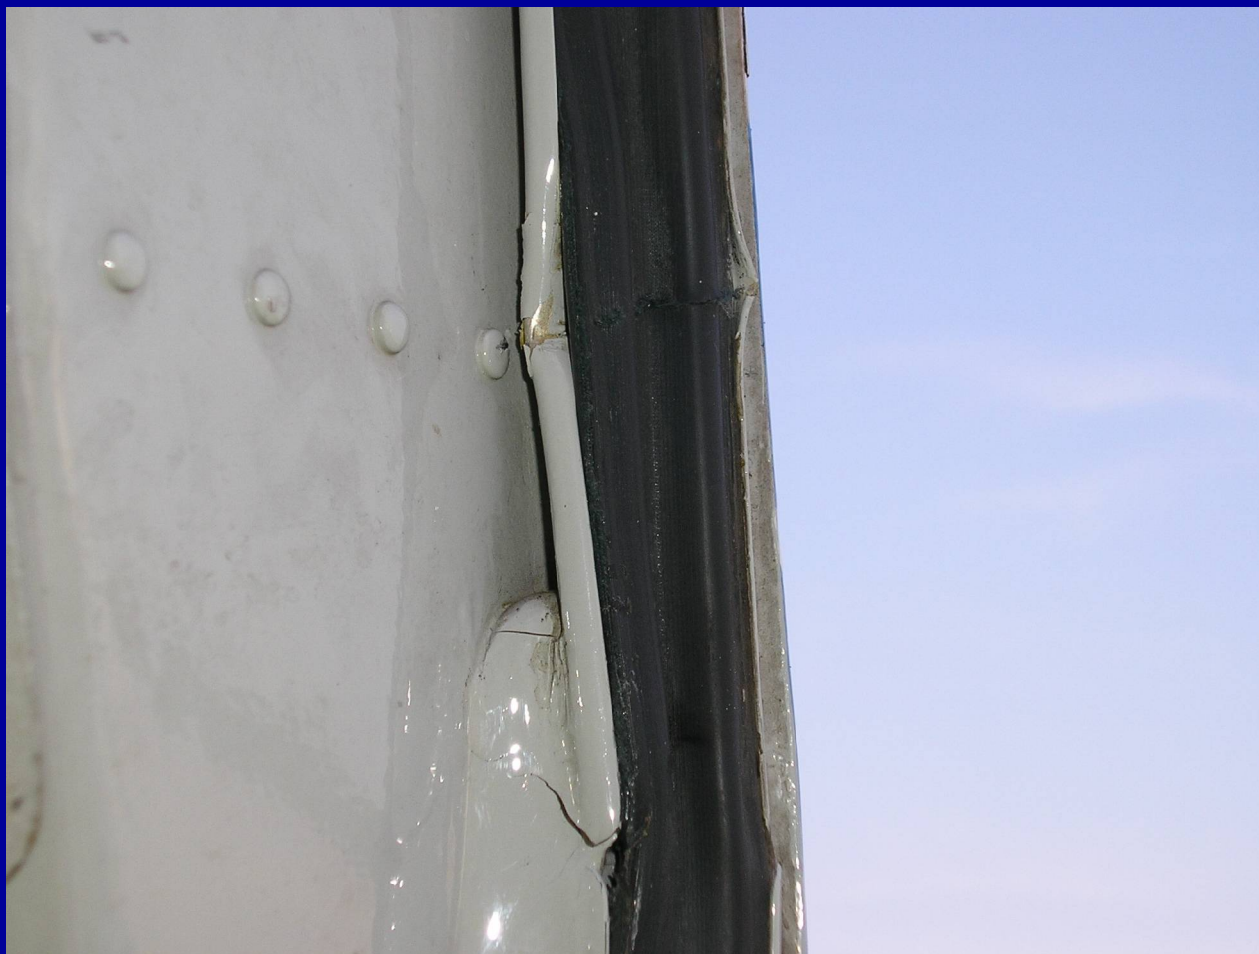
# Incident – 25.4.

V průběhu obsluhy letounu ATR 42-500 na noční stojánce na letišti Kolín-Bonn byly poškozeny cargo dveře (nefunkční zavírání).

Provizorní oprava způsobila zpoždění odletu na let do PRG 130 min.

Návrat letounu do provozu byl dne 26.4.

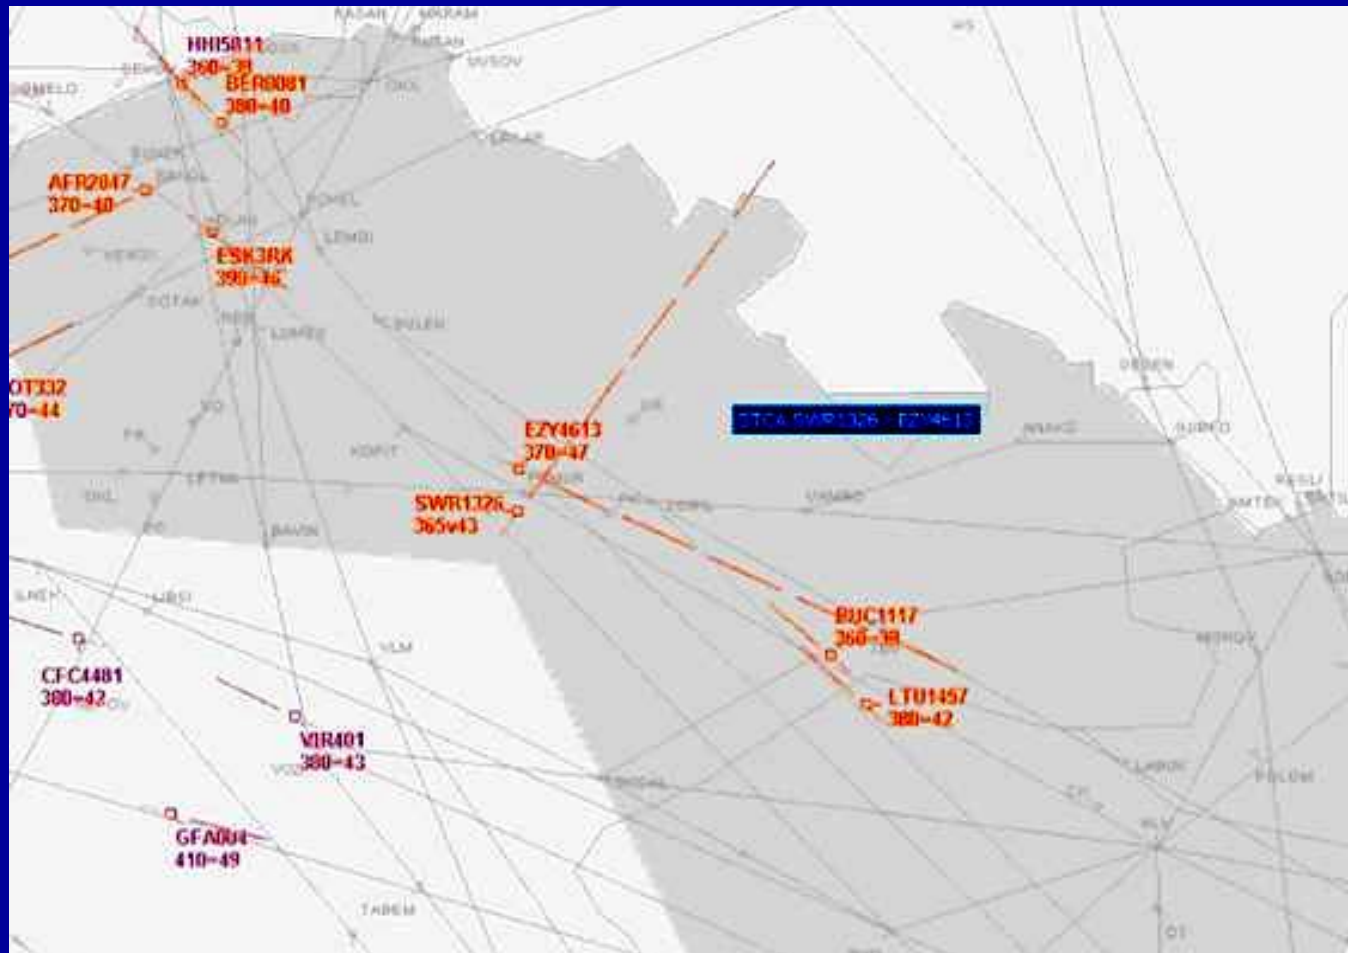
# Incident - 7.5.

Ke snížení minima stanoveného rozstupu došlo mezi linkami SWR1326 letící ve FL 370

a EZY4613, který dostoupával do FL370.

V 11:37 obdržel ACC Praha indikaci STCA.

Oběma letům vydal instrukci ke změně kurzu letu.

Letu SWR1326 vydal dále instrukci klesat do FL360.

Ke snížení minima rozstupu došlo na cca 80%.

Hodnoceno jako „Significant incident“.

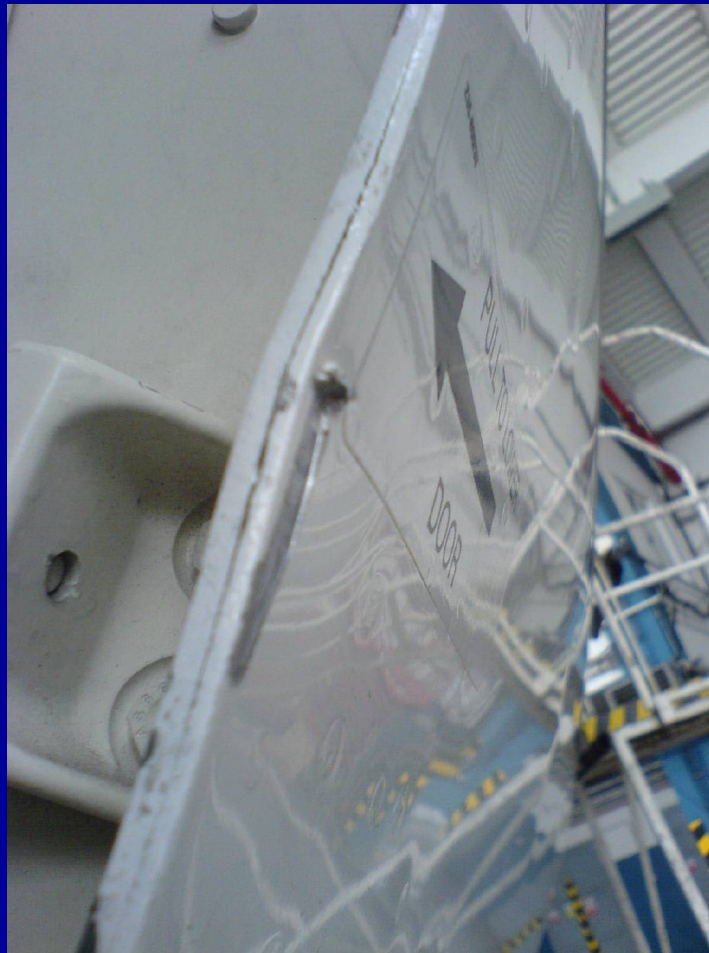
## Incident – 8.5.

Při technickém ošetření v hangáru „F“ bylo na letounu B 737-400 zjištěno poškození rámu předních nákladových dveří. V průběhu návratu z Oslo ani předtím nebylo poškození zaznamenáno. Letoun opraven a do provozu vrácen dne 13.5.

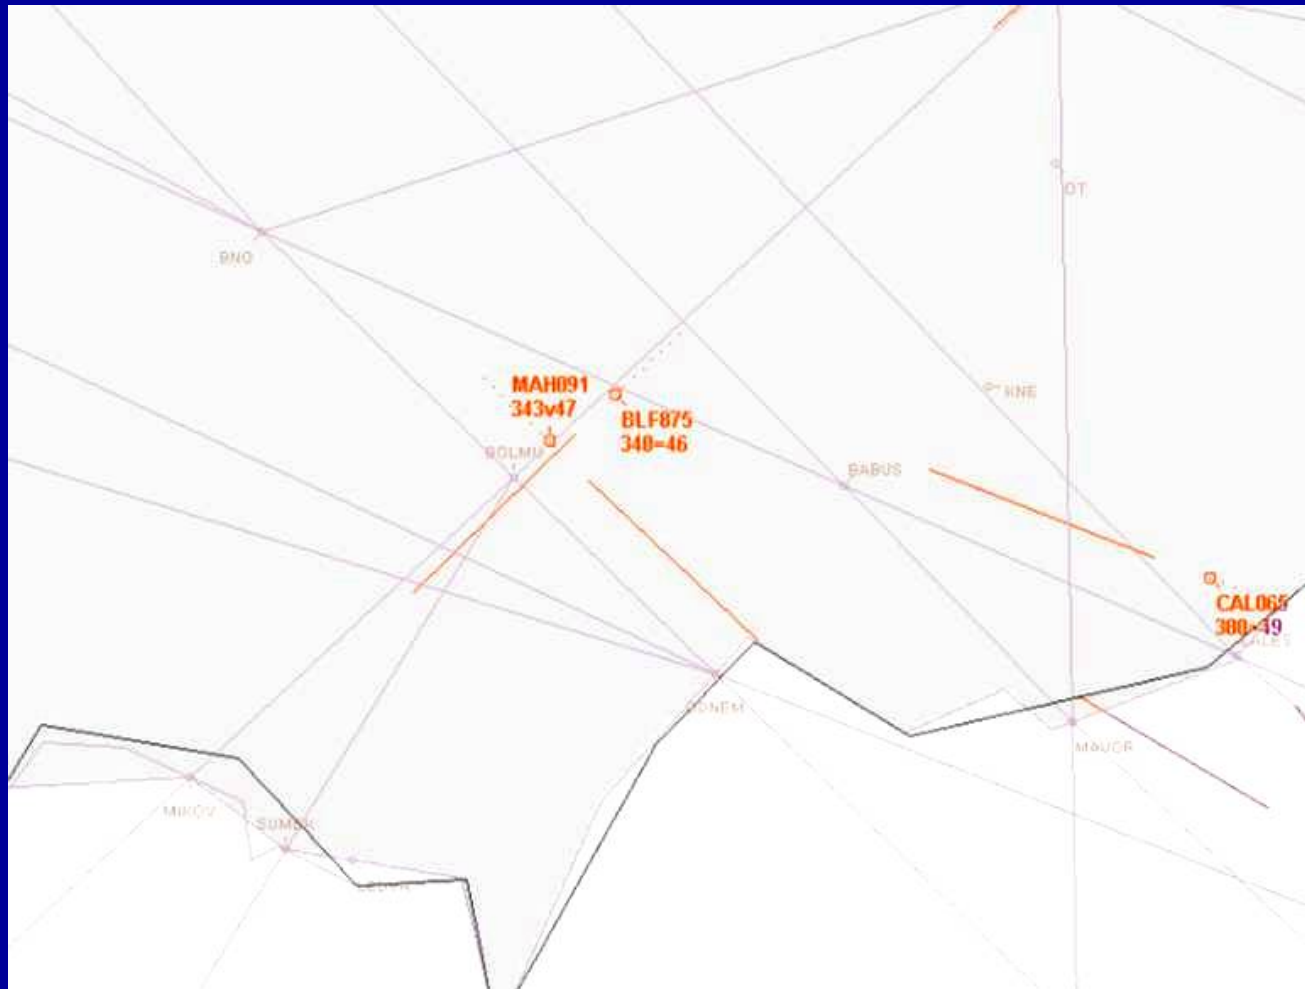
# Incident - 19.5.

Při letu MAH091 a BLF875 došlo ke snížení minima rozstupu.

Lince MAH091 bylo ACC Praha povoleno klesat do FL 350.

Posádka však potvrdila klesání do FL 250.

Na toto potvrzení ACC nereagoval.

Na základě STCA ACC upozornil posádku MAH091, že proklesává povolenou FL 350. Posádka MAH091 oznámila, že obdržela povolení klesat do FL 250.

ACC nižšího sektoru vydalo instrukci BLF875 letícímu ve FL 340 k okamžitému klesání s použitím fráze „Risk of collision“.

Hodnota rozstupu byla 500 ft vertikálně a 2,5 km horizontálně.

Hodnoceno jako „Major incident“.

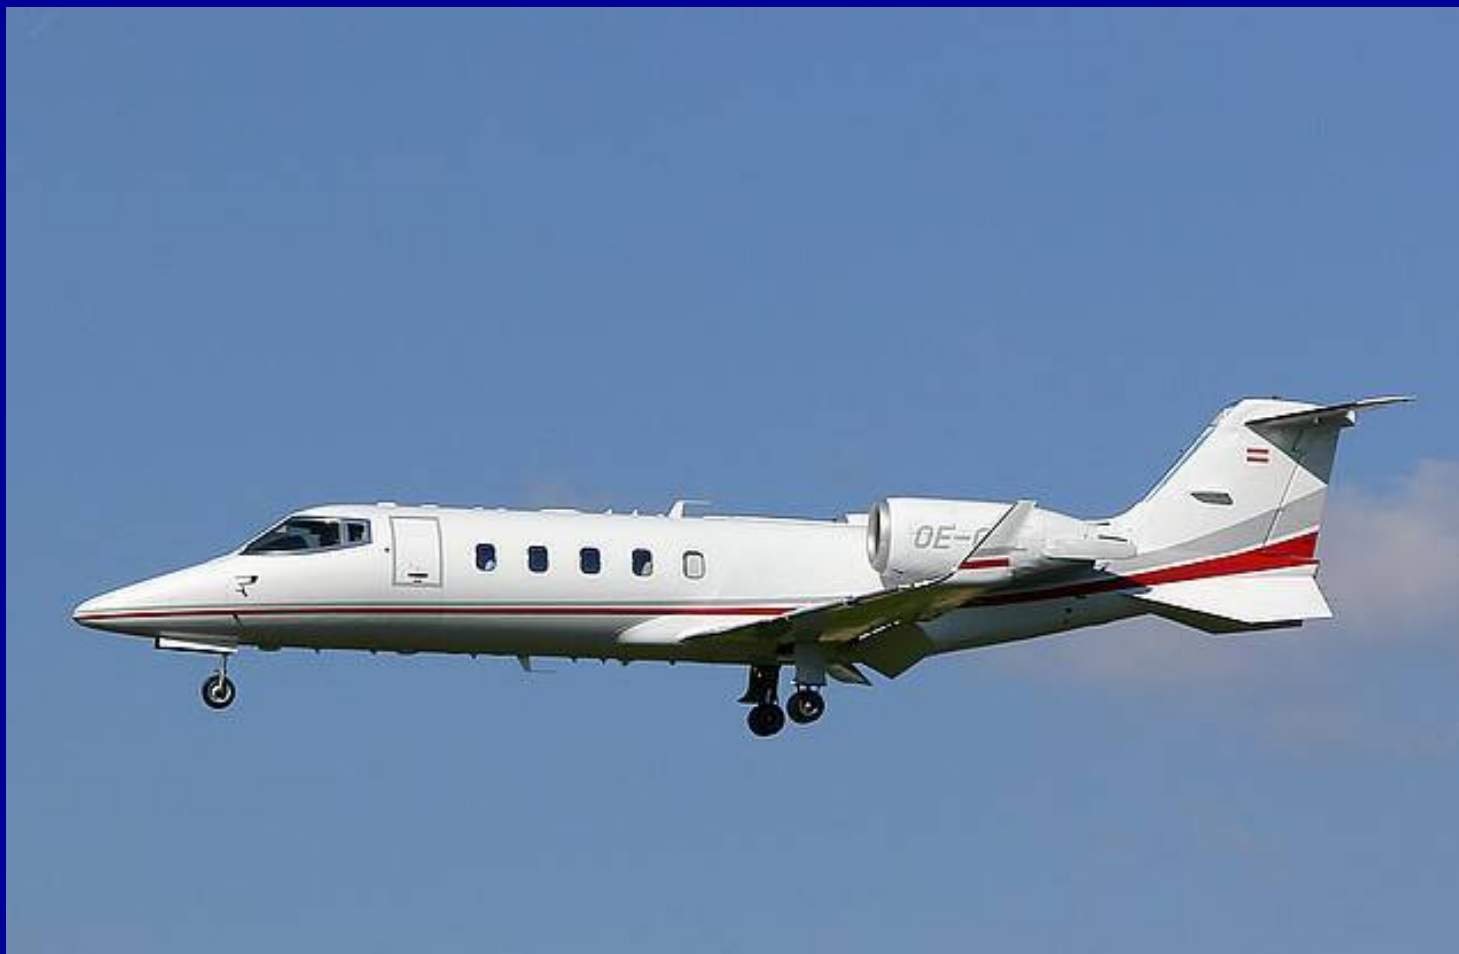
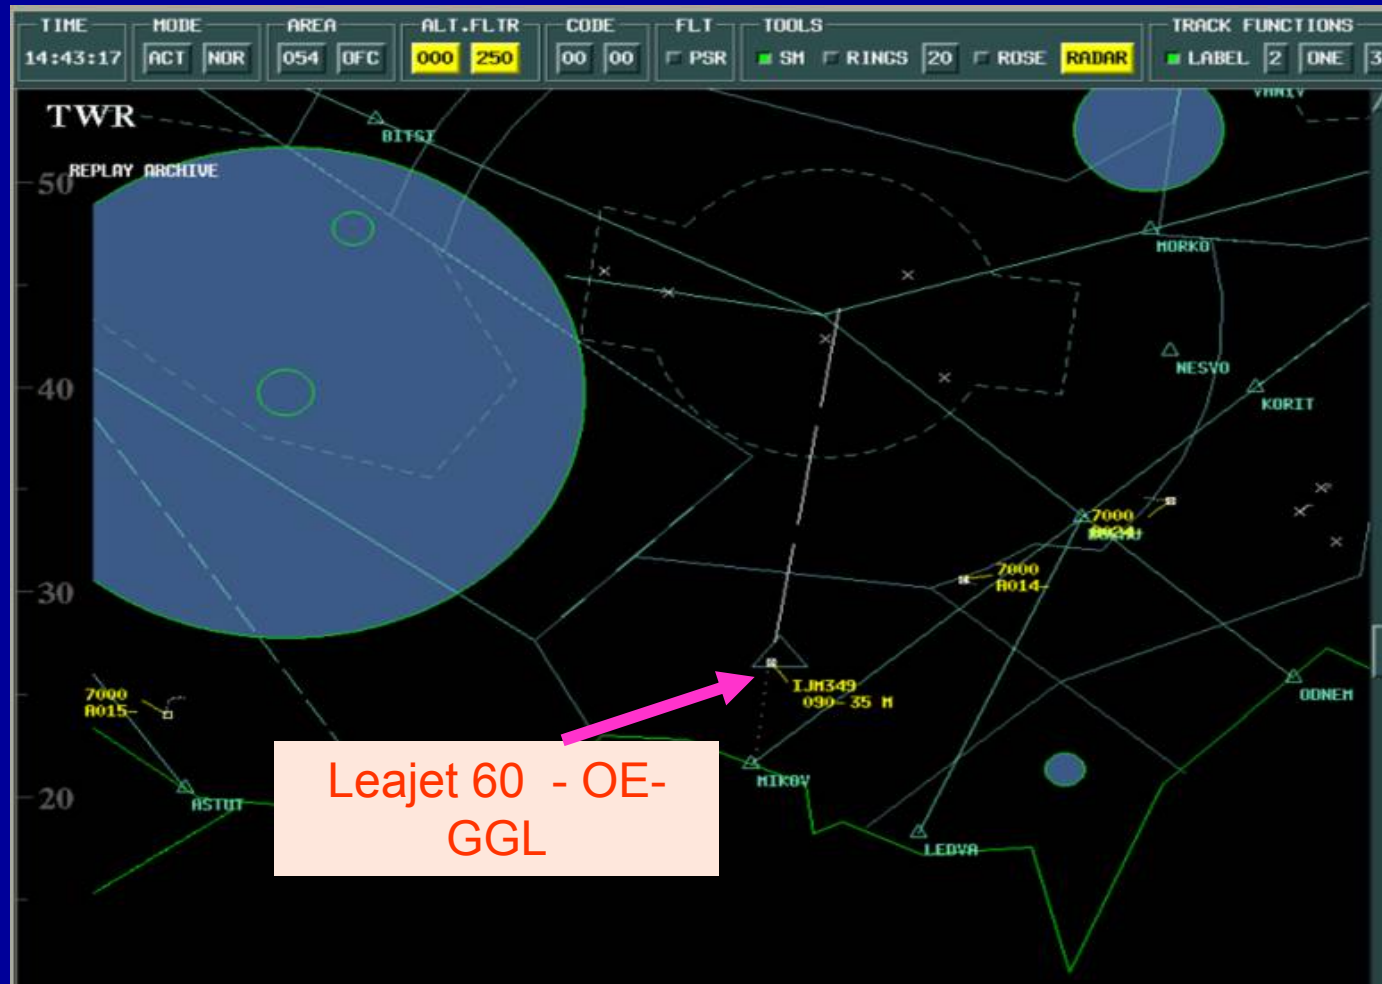
# Incident - 25. 5.

Pilot letadla Learjet 60, prováděl let IFR z letiště Vídeň na letiště Brno Tuřany a vstoupil do TMA LKTB na FL 090 rychlostí IAS 350 kt ( Vzdušný prostor třídy D/ omezení IAS 250 kt do FL 100) bez předání zprávy EST a předchozího upozornění ze strany ATM Rakouska. Pilot reagoval na instrukci APP LKTB ke snížení IAS, k ohrožení jiného provozu nedošlo.

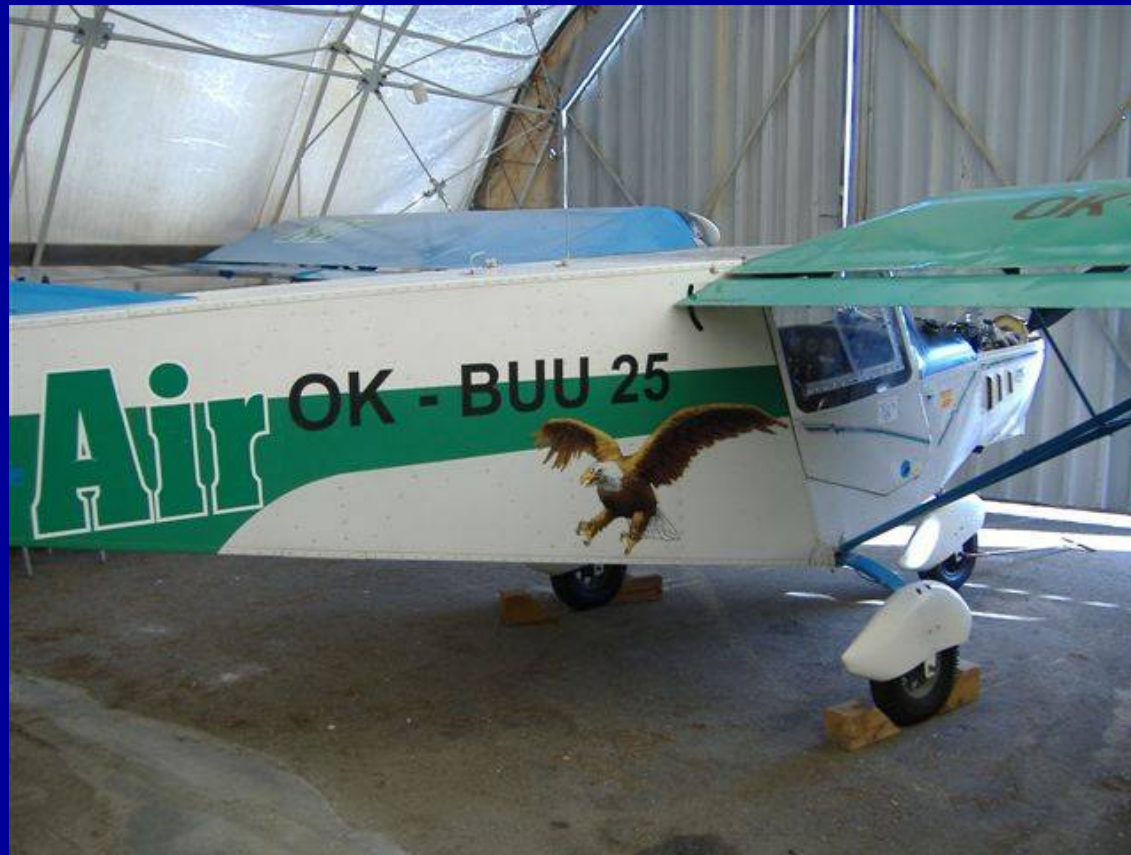
ZENAIR 701 před .....

Pilot SLZ předpokládal provést přelet s cestujícím z plochy Chotěšov do Strakonice.

Let byl prováděn v době přechodu studené fronty.

V polovině trati SLZ vlétlo do prostoru se sníženou dohledností 1 – 1,5 km

a oblačností, která místy dosahovala zvlněného terénu.

Letoun ve strmém letu s pracujícím motorem dopadl na zem. Po dopadu byl částečně zničen požárem.

Obě osoby na palubě zahynuly.

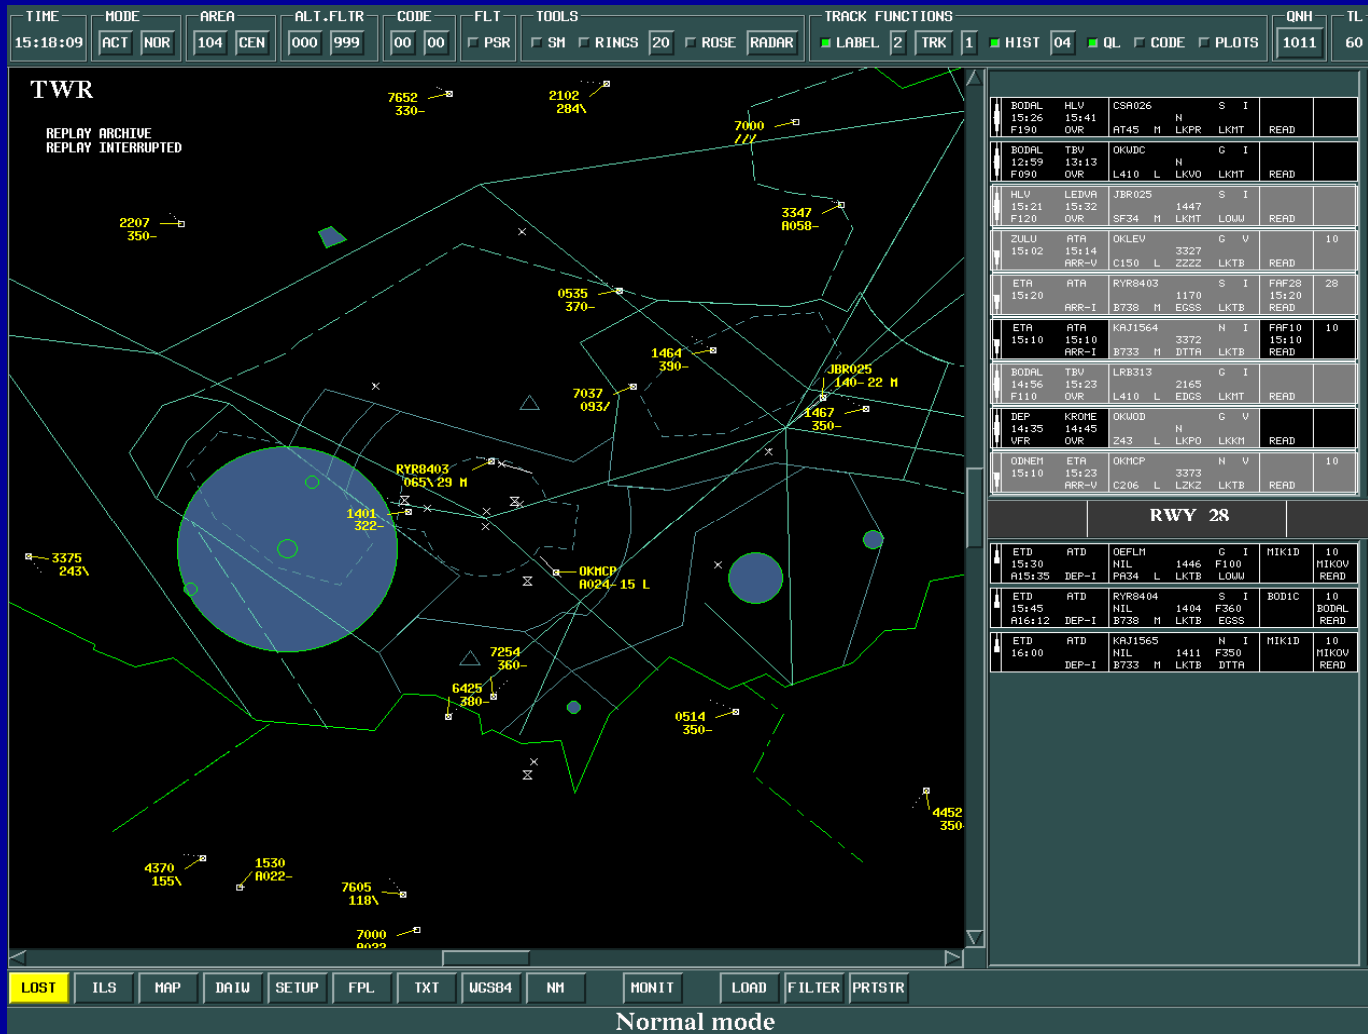
## Incident – 11.6.

Na severním okraji CTR LKTB se pohyboval kluzák bez letového povolení ATM Brno. Vytvořil tím konfliktní provoz s řízeným letem obchodní letecké dopravy zahraničního provozovatele.

Vzdálenost letounu a kluzáku byla 150 stop v ALT 5 000.

Hodnoceno jako „Major Incident“.

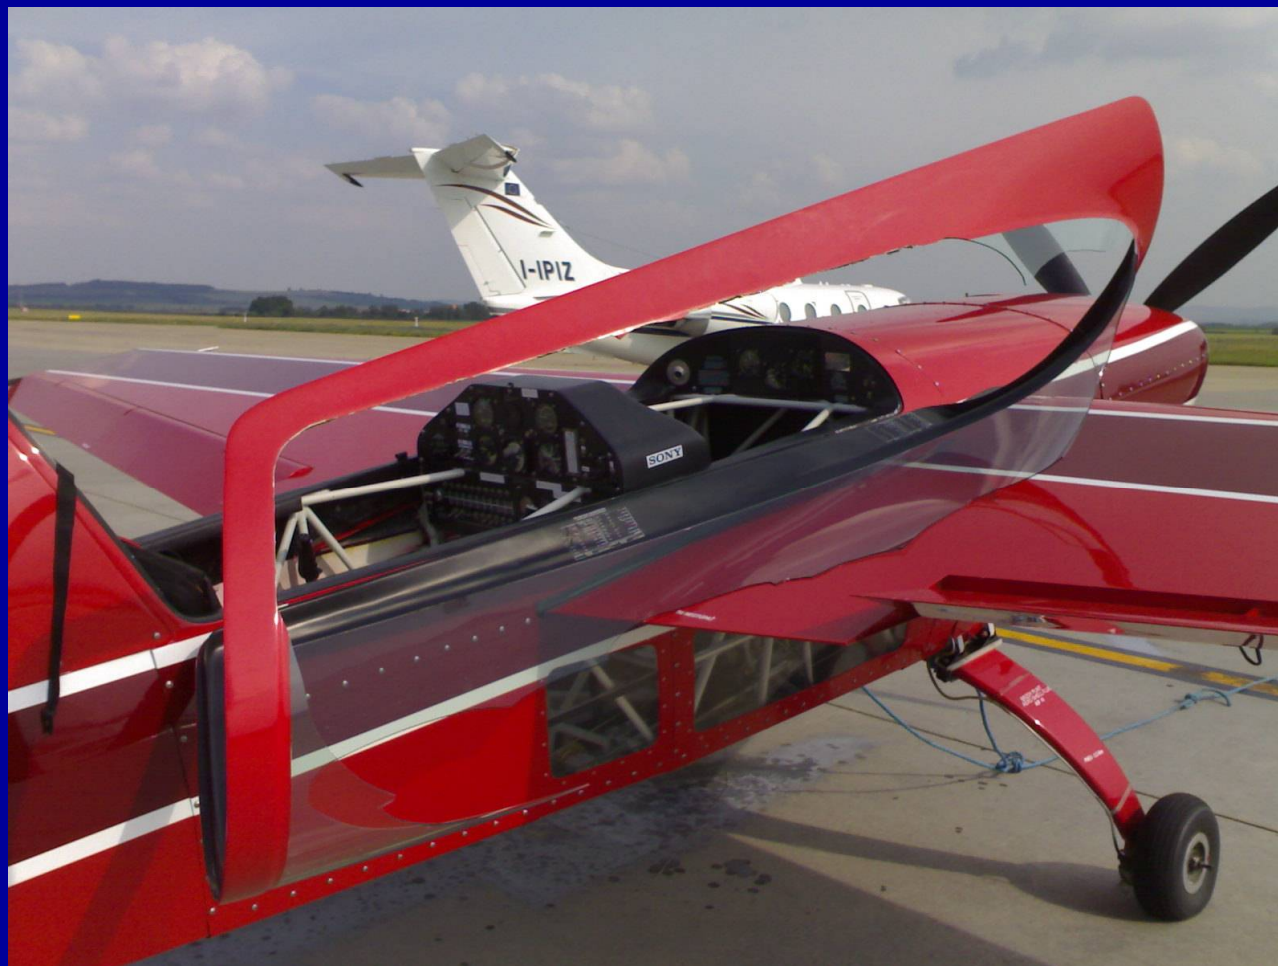
# Letecká nehoda -15.6.

Při spouštění motoru Extra 300 na letišti LKTB došlo k odtržení nezajištěné kabiny letadla náporem vzduchu.

Pro spouštění byl použit pozemní zdroj a pilot nezajistil kabinu (přidržel kabinu jen rukou) z důvodu komunikace s pozemním personálem a předání kabelů do kabiny po nastartování.

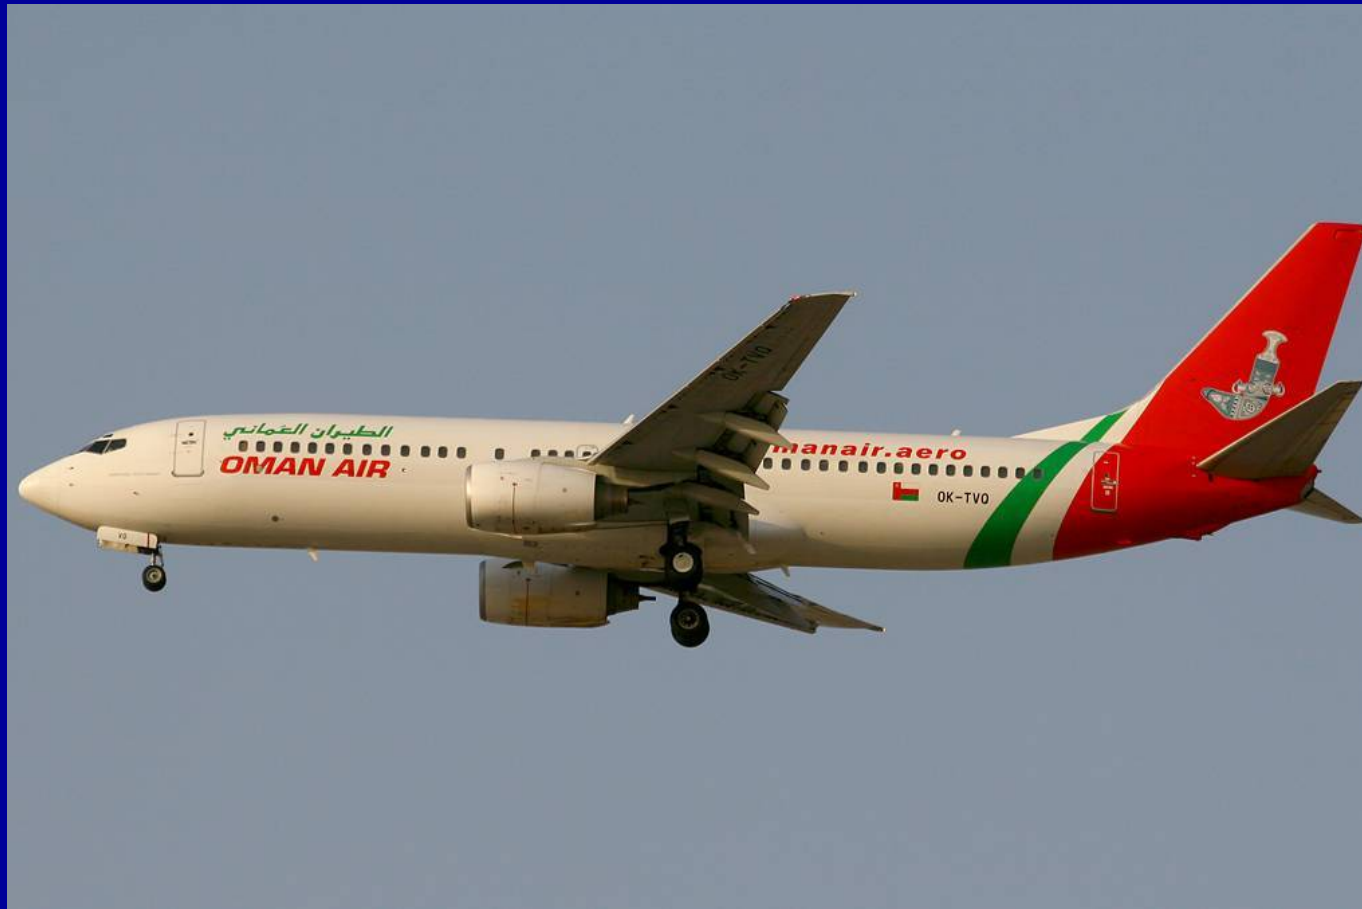
# Incident – 16.6.

V letové hladině FL 370 došlo u B737-800 k signalizaci poklesu tlaku v kabině a odpojení „air-condition packs“.

Provedeno nouzové klesání a let byl dokončen na FL 150.

Letová posádka použila kyslíkové masky.

K obnovení dodávky vzduchu do kabiny došlo během klesání.

Bylo zjištěno, že během letu na FL 370 bylo zapnuto odmrazování křídel a motorů.

Technický bulletin upozorňuje na možný výpadek systému přetlaku kabiny v takovémto případě a zdůvodňuje, proč není nutné používat systém odmrazování při letech v těchto výškách.

Událost je hodnocena jako „Significant incident“.

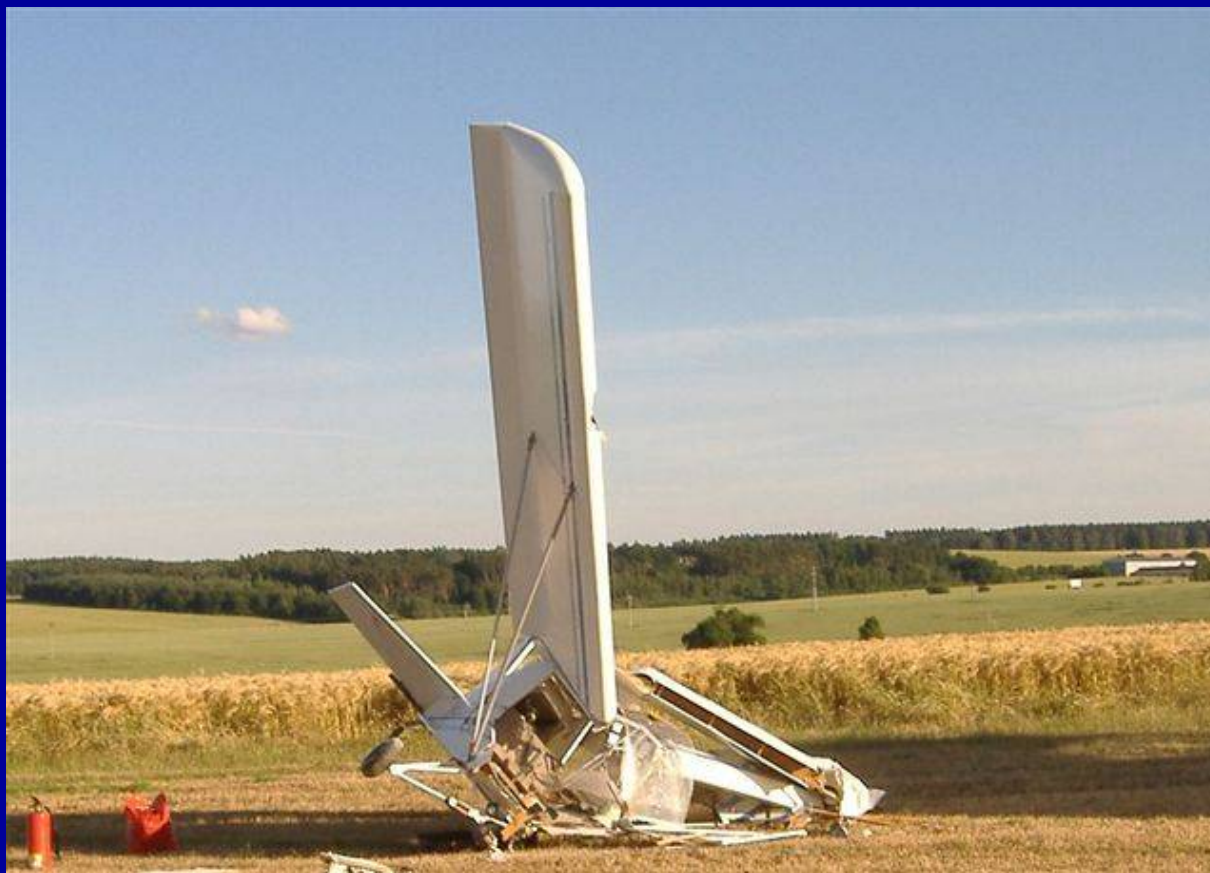
# Letecká nehoda – 17.6.

Pilot SLZ Hi-max odstartoval z plochy SLZ Plešnice na let do prostoru.

První zatáčku doleva začal točit ve výšce cca 30 m na malé rychlosti.

Následoval pád po křídle.

Pilot se snažil protizásahem křidélek zmenšit náklon, ale vlivem malé výšky a rychlosti toto nedokázal.

Zachytil levou polovinou křídla o zem.

SLZ zcela zničeno, pilot zraněn lehce.
