# Porada

## k bezpečnosti letů

### za 2. čtvrtletí 2007

### a za 1. pololetí 2007

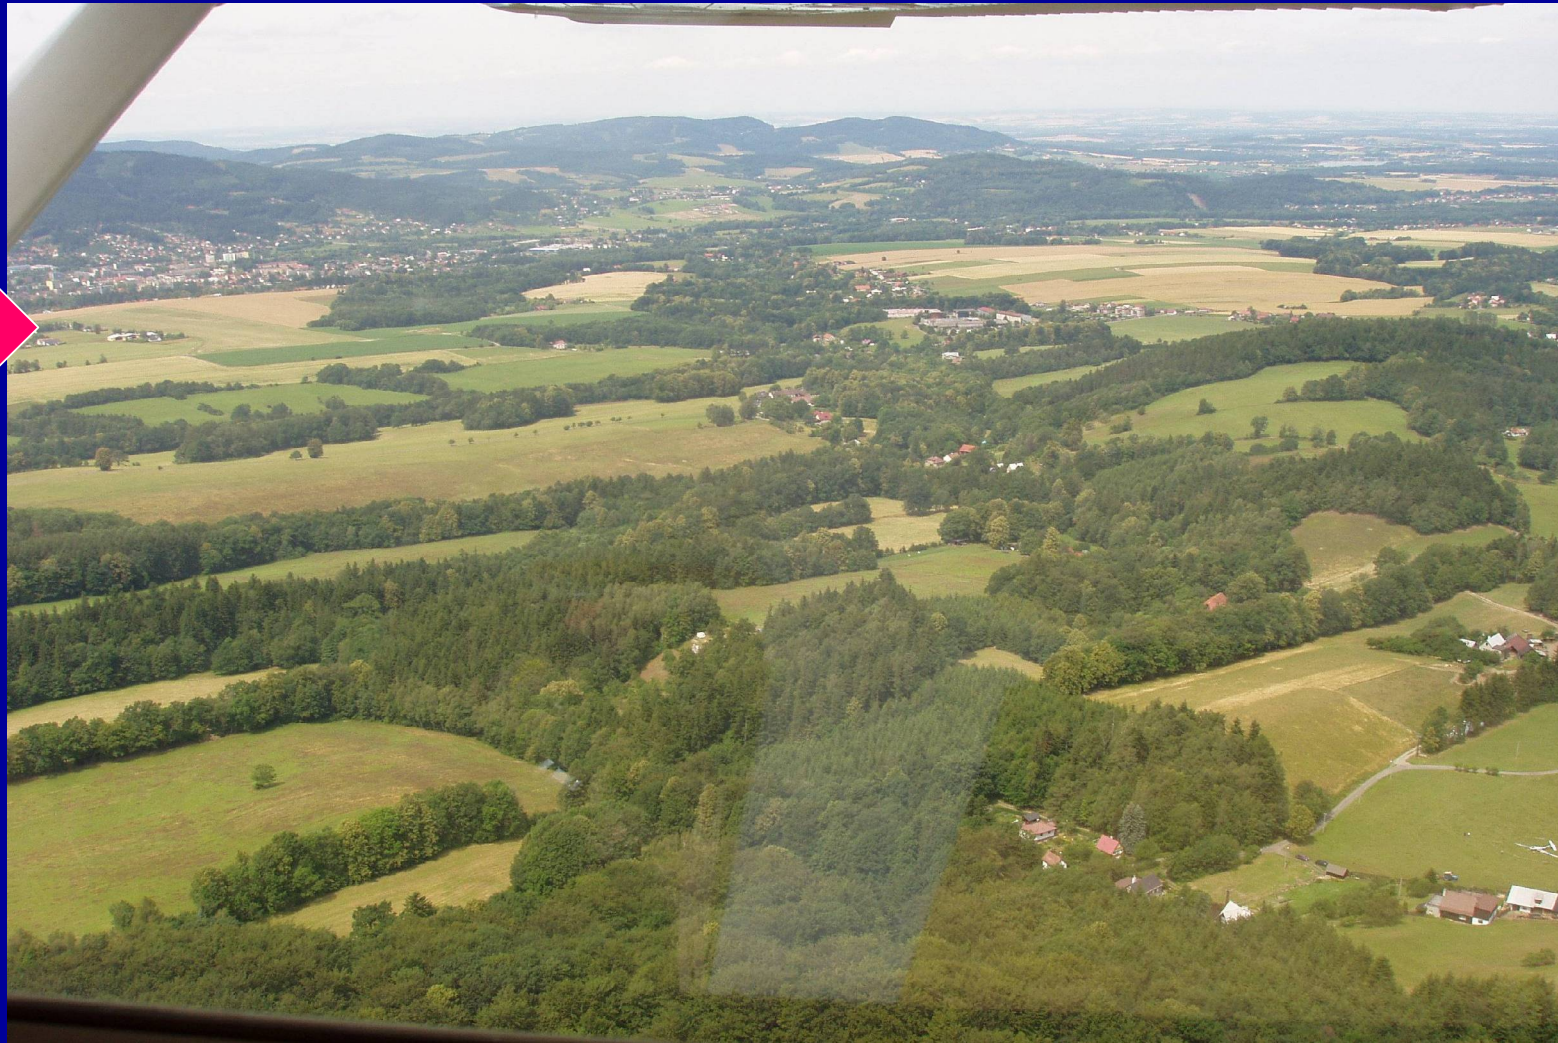
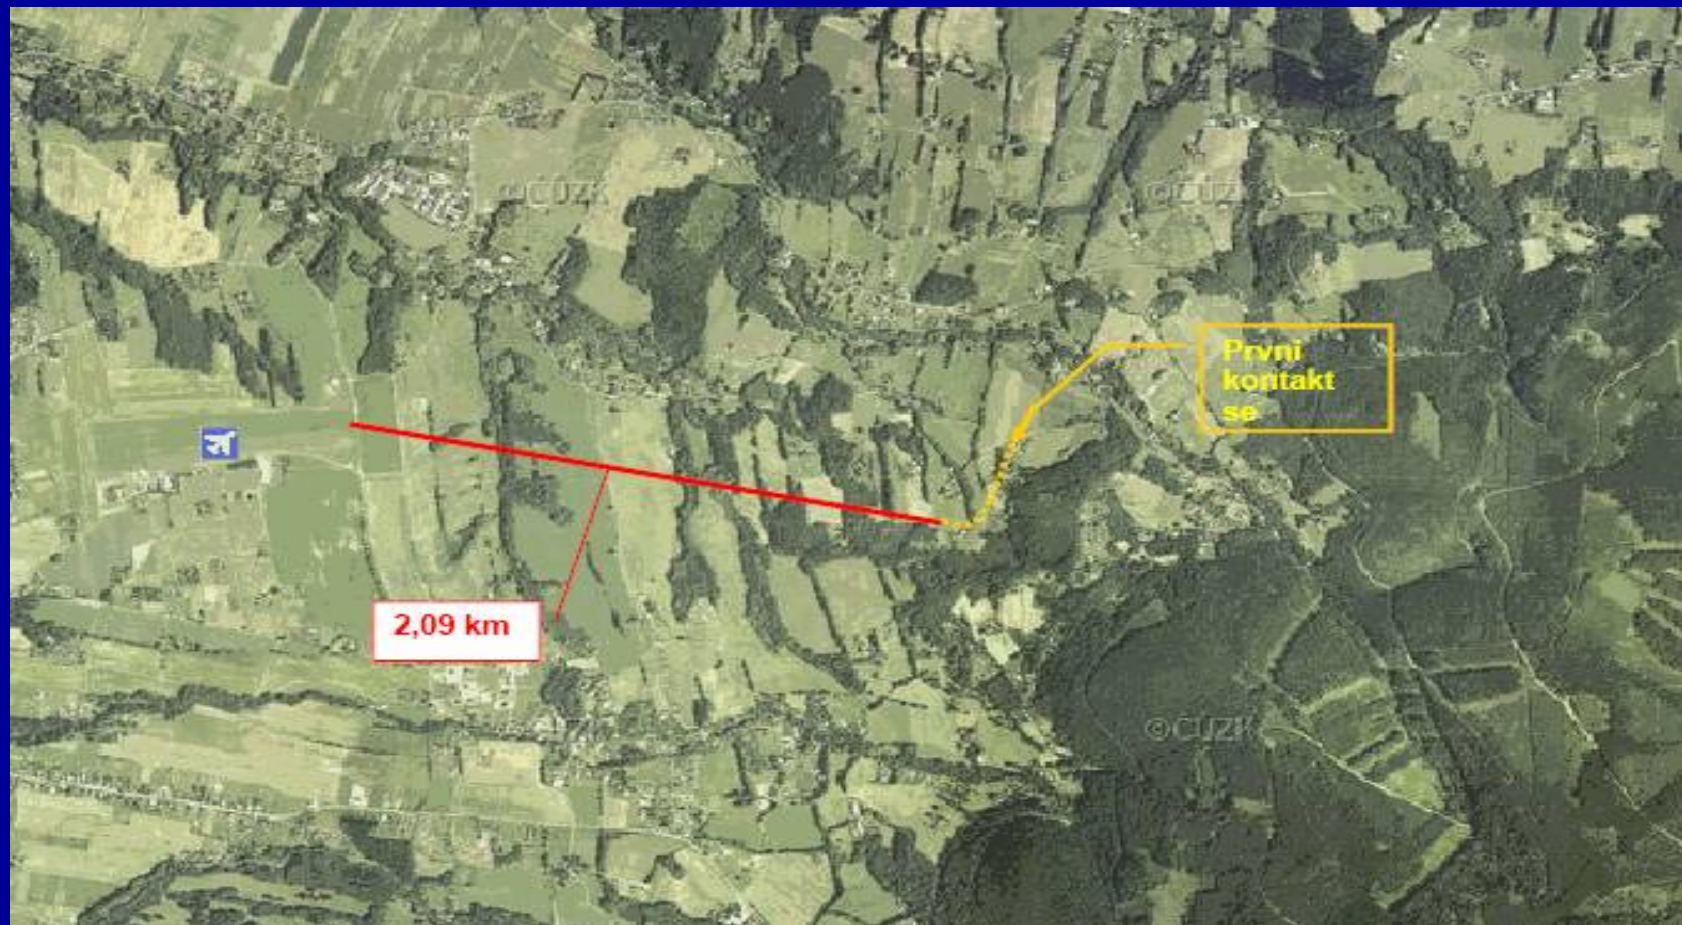
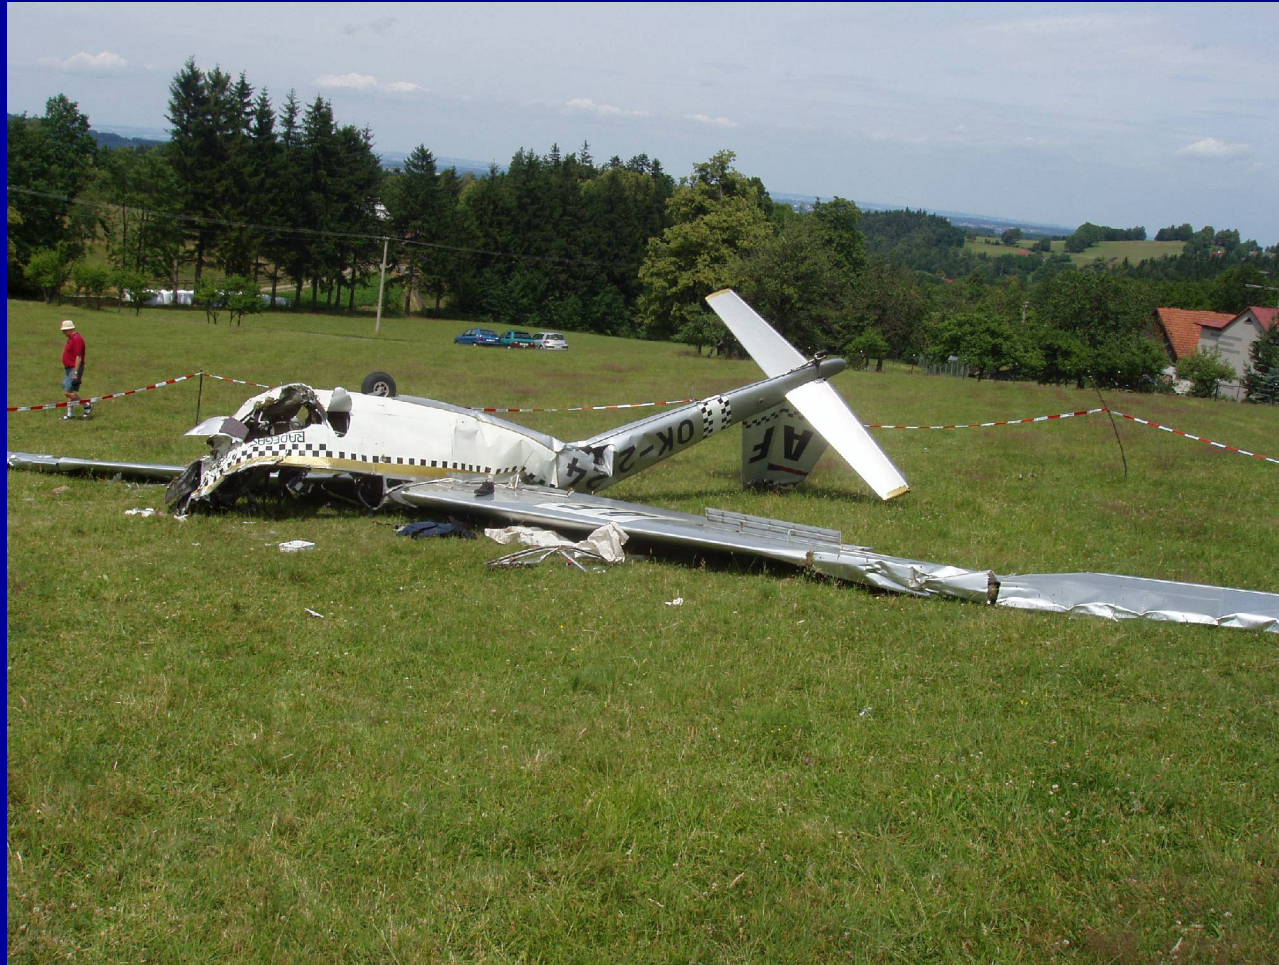
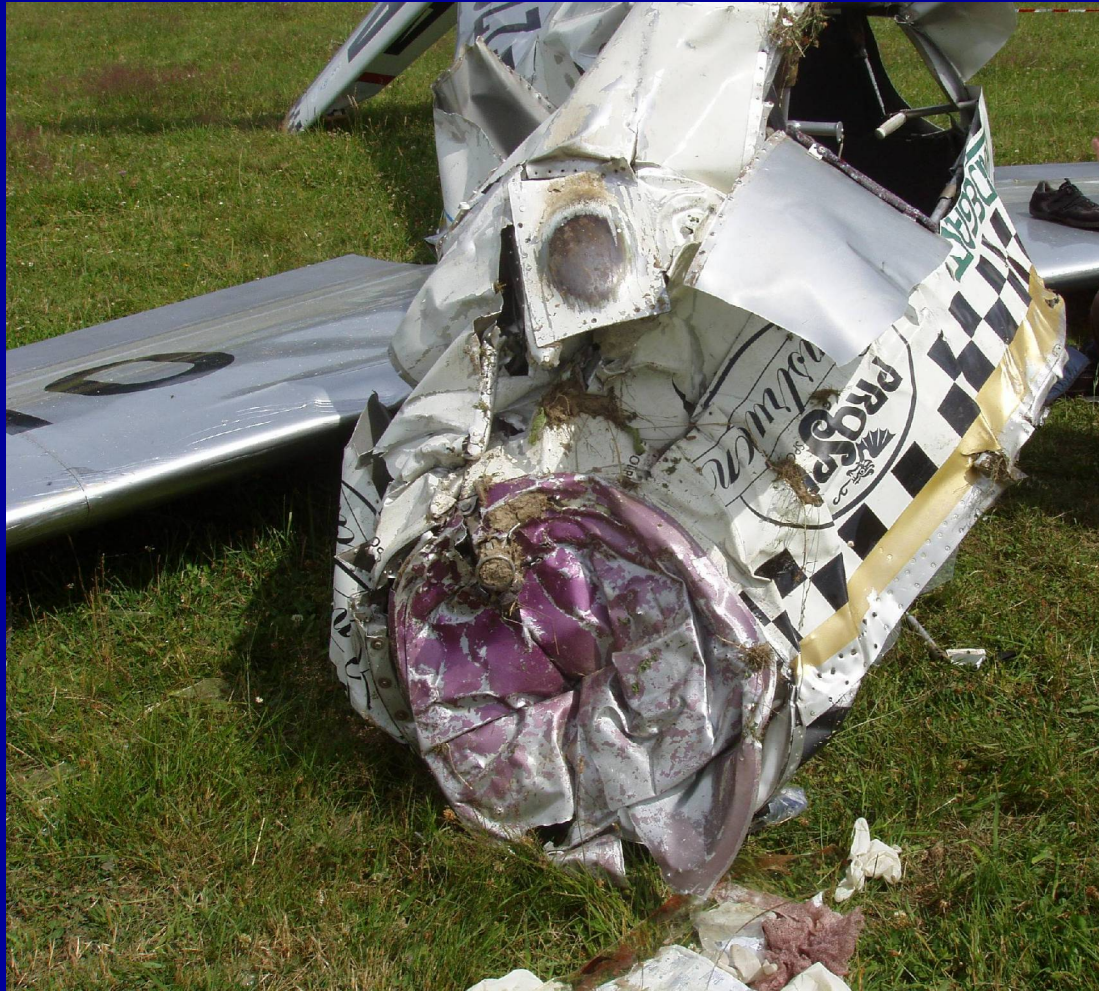
# Letecká nehoda – 30. 6.

Při výcviku létání v termice na kluzáku L-13 došlo k LN,  
při které zahynula žákyně  
a byl těžce zraněn instruktor.

Ve snaze doklouzat na letišti LKFR instruktor nedodržel  
minimální výšku letu nad terénem  
a opakovaně prolétal vrcholky vzrostlých stromů.  
Následkem ztráty rychlosti narazil kluzák při rozvoji  
vývrtky do země.
