CZ-10-293

ZÁVĚREČNÁ ZPRÁVA

**o odborném zjišťování příčin incidentu
letounu Z-37A poznávací značky OK-JKA
u Plešnice
dne 8. 7. 2010**

Praha
říjen 2010

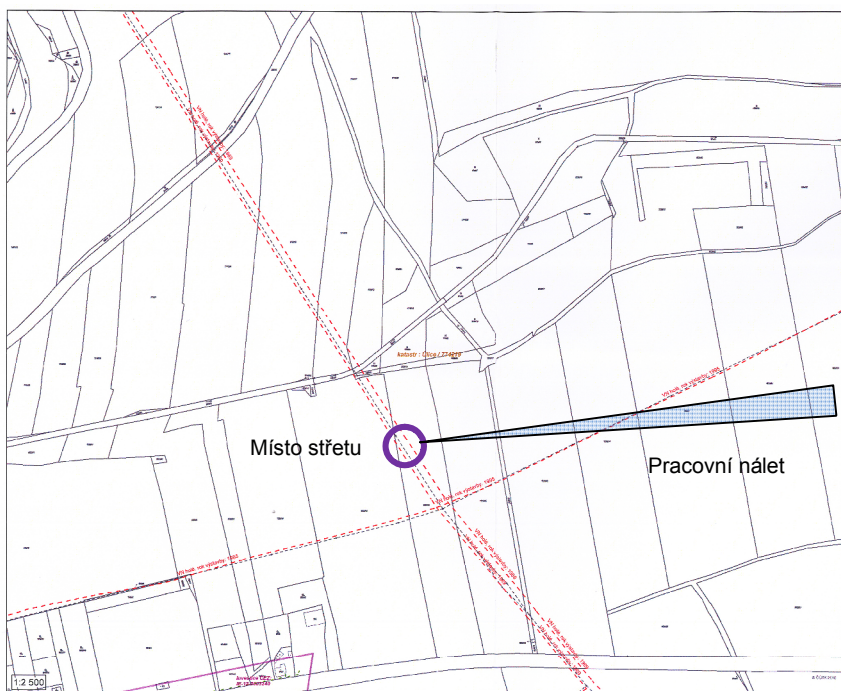
Incident se stal v prostoru zemědělské plochy – pole s řepkou, mezi obcemi Úlice a Plešnice, 1000 m od prahu RWY 27 Plešnice. Na ošetřovaném pozemku se pod velkým úhlem křížují dvě trasy nadzemních vedení 22 kV na sloupech o výšce od 8 do 10 m. Pilot pracovní průlety nad polem prováděl z východu směrem na západ. Souřadnice místa události jsou 49° 46' 19.468" N, 13° 9' 58.152" E.

Obr. 1 Prostor střetu s vedením 22 kV.

Příčinou incidentu bylo, že pilot na druhé nadzemní elektrické vedení zapomněl a to, že se nachází před ním, si uvědomil příliš pozdě. Když zahájil stoupání, skutečná stoupací rychlost nestačila k bezpečnému průletu nad vodiči a pravděpodobně došlo k dotyku pneumatiky podvozku s vodičem VN.
