Č.j.: 411/06/ZZ

ZÁVĚREČNÁ ZPRÁVA

**o odborném zjišťování příčin letecké nehody
letadla Cessna F 150H, poznávací značky OK-CTD
na letišti Strunkovice
dne 15.8.2006**

Praha
Listopad 2006

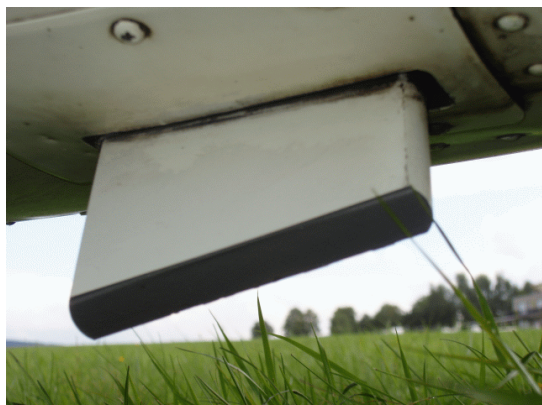
Na letounu byla ulomená stojina pravého podvozku v místě 95 mm od místa vetknutí do trupu. Po nehodě se oddělená část spolu s kolem podvozku a brzdou nacházely cca 27 m za letounem. Vlivem oddělení stojiny podvozku došlo ke kolizi s pravou polovinou vodorovných ocasních ploch letounu, které byly také poškozeny.

Pahýl pravé stojiny-vetknutí do trupu

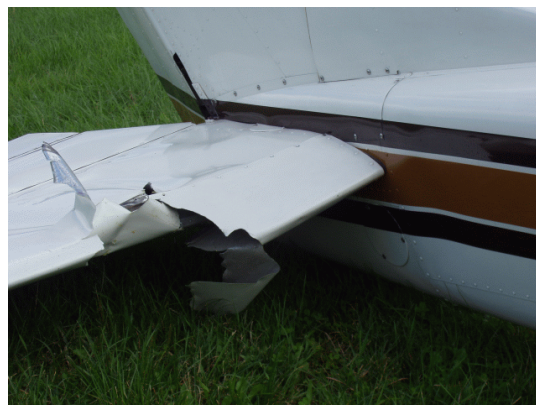
Poškození pravé poloviny VOP

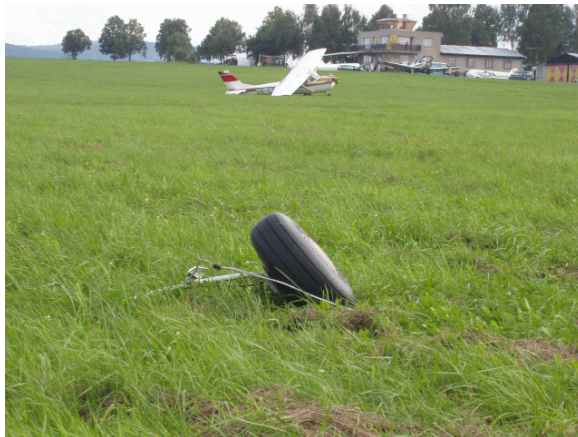
Konečná pozice letounu po LN byla cca 200 m od TRH RWY 15 LKST.

Situace po přistání

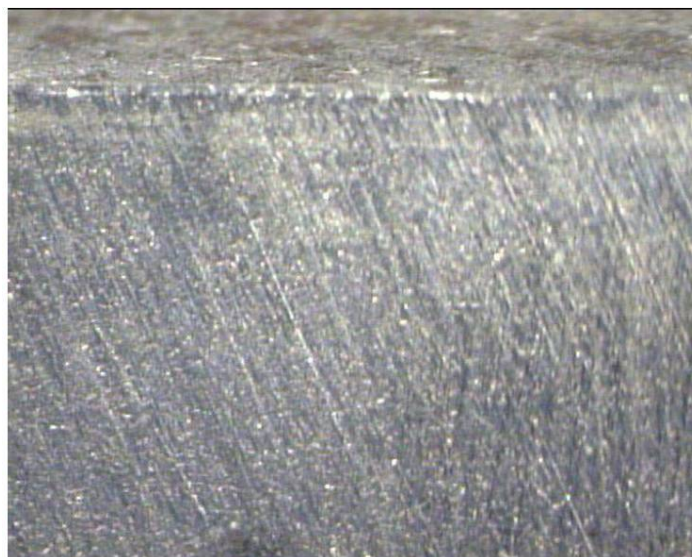
Obr. 1- 12 Povrch A po odstranění laku

Podvozková stojina je namáhána ohybem a má obdélníkový průřez. Povrch polotovaru stojiny byl na straně namáhané tlakem (povrch A) povrchově broušen, čímž byl zbaven povrchových nerovností a korozních vad.

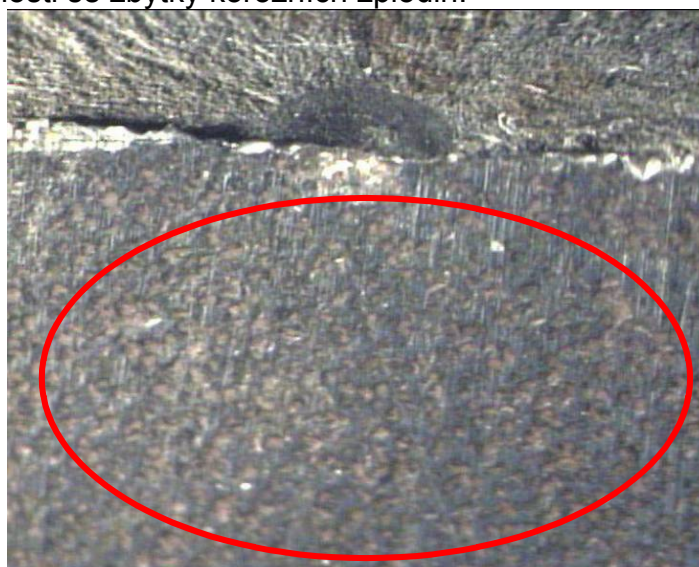
Tahová resp. spodní strana polotovaru stojiny (povrch B) nebyla před nanesením barevného nátěru povrchově upravena. Po odstranění nátěru povrch obsahoval povrchové nerovnosti se zbytky korozních zplodin.

Obr. 1- 11 Povrch B po odstranění laku

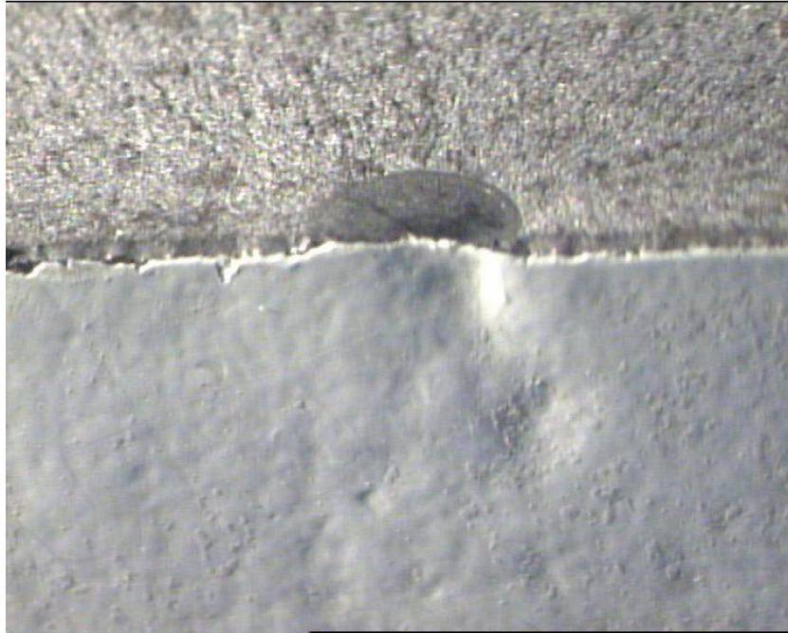
Zdrojem a počátkem lomu byla povrchová nerovnost polotovaru stojiny skrytá pod barevným nátěrem podvozku. Vada měla oválný tvar o poloměru 1,5 mm.

Obr. 1-10 Detail - počáteční trhлина - pohled z boku na povrch B

- k únavě materiálu došlo postupně v provozu letounu. Kritický průřez, vzniklý vlivem šíření únavového lomu, již nepřenesl zatížení podvozku a byl dolomen působením sil při přistání.

Velitel letadla nemohl zabránit vzniku letecké nehody. Příčinou letecké nehody bylo oddělení části stojiny pravého podvozku letounu v důsledku skryté materiálové vady. Událost je hodnocena jako letecká nehoda z technických příčin.

Rozhodnutí o rozšíření kontroly podvozků do procesu údržby letounů Cessna řady 150/152 s namontovaným typem podvozkových stojin ponechávám v kompetenci ÚCL ČR.
