ÚSTAV PRO ODBORNÉ ZJIŠŤOVÁNÍ  
PŘÍČIN LETECKÝCH NEHOD  
Beranových 130  
199 01 PRAHA 99

CZ-09-262

# ZÁVĚREČNÁ ZPRÁVA

**o odborném zjišťování příčin vážného incidentu  
snížení rozstupů mezi letadly A319 a ATR42  
dne 11. 7. 2009**

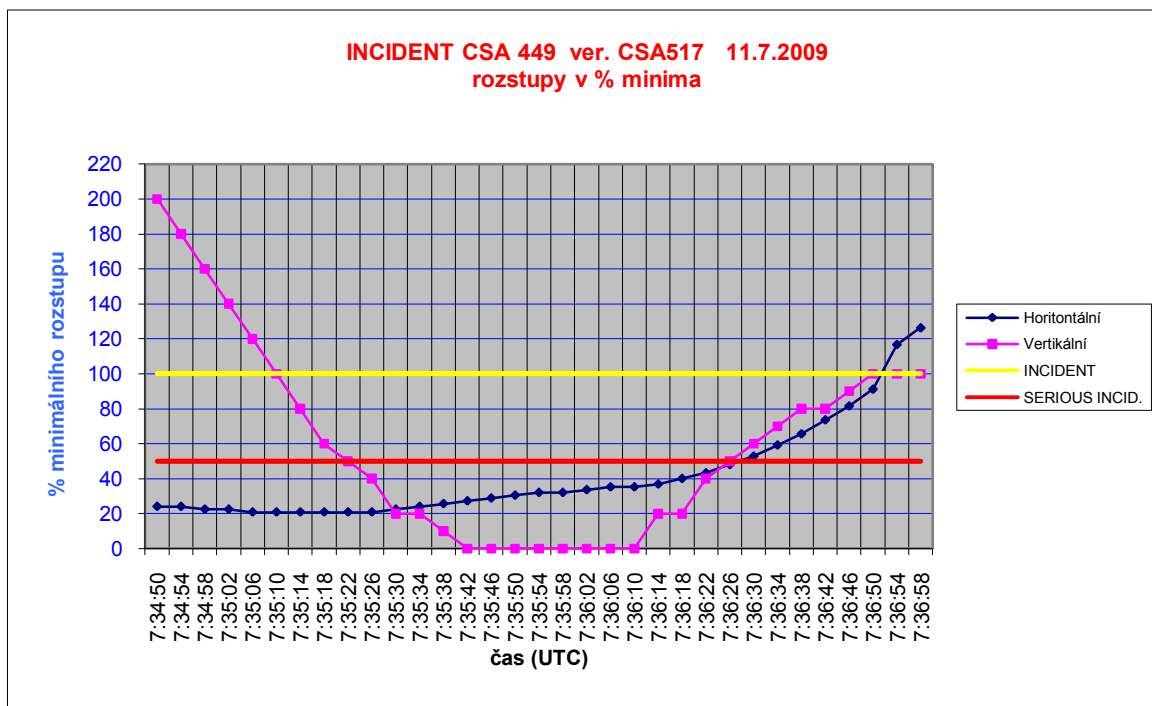
Indikace STCA na APP A a ACC 1

Mezi letouny A319 a ATR42 došlo ke snížení minim rozstupů na hodnotu 1.12 NM v horizontálním a 200 ft ve vertikálním směru, tj méně než 50% a tím došlo ke vzniku vážného incidentu.

Pokud oba průběhy rozstupů jsou ve stejném čase pod čarou 100%, došlo k porušení minima rozstupu

(tj. došlo současně k porušení vertikálního i horizontálního minima rozstupu)

Pokud oba průběhy rozstupů jsou ve stejném čase pod čarou 50%, je incident klasifikován

jako serious incident

(tj. došlo k současnému porušení vertikálního i horizontálního minima rozstupu o více než polovinu)
