# **ZÁVĚREČNÁ ZPRÁVA**

**o odborném zjišťování příčin letecké nehody**

**ULLa typu ATEC 321 „Faeta“, na neověřené nouzové ploše**

**u obce Krásno (okr. Sokolov), dne 17.6.2008.**

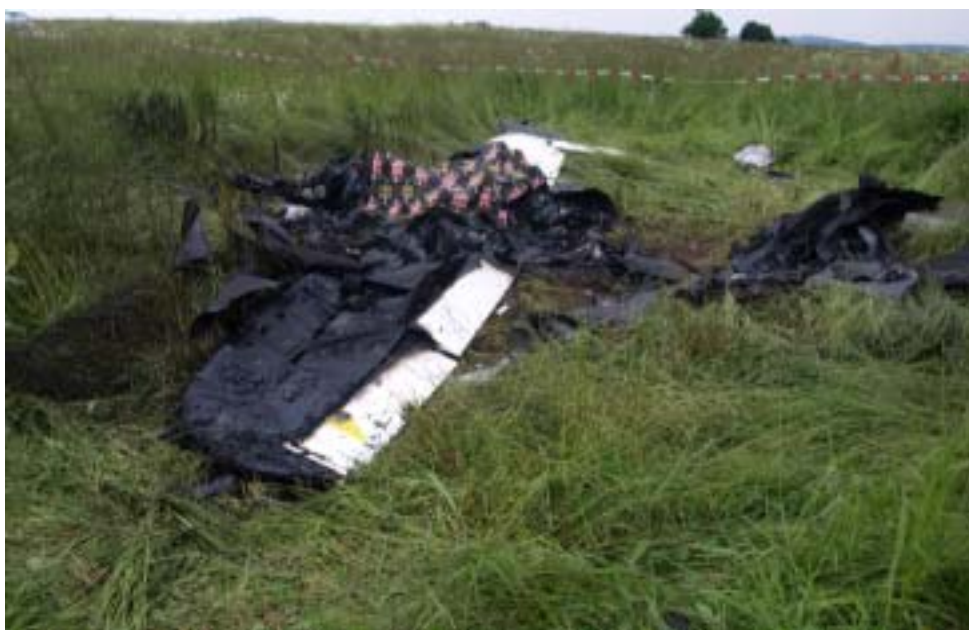
## 1.3 Poškození letounu

Nárazem na zem a následným požárem byl ULLa zcela zničen.

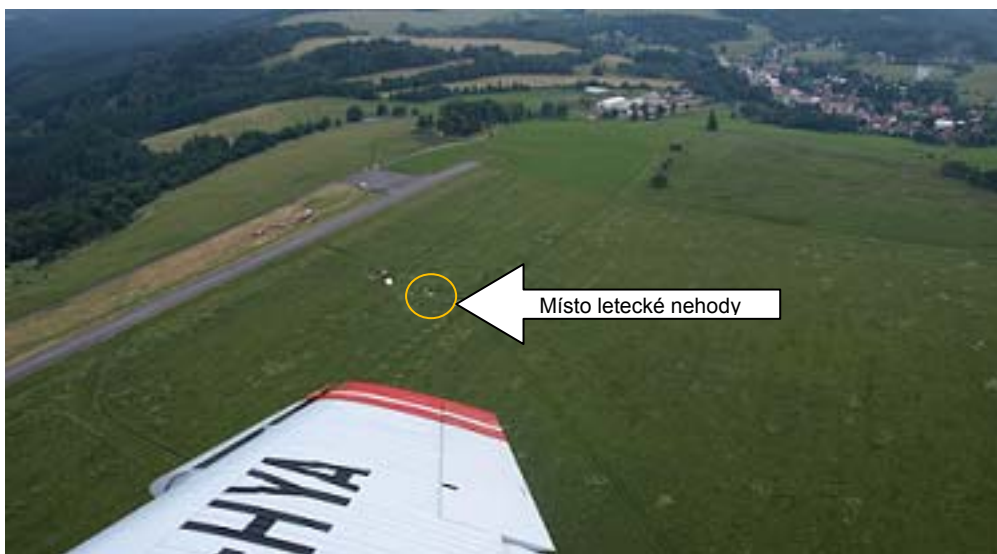
### **1.12 Popis místa nehody**

Trosky ULLa se nacházely asi 120 m od severního okraje VPD.
