CZ-08-222

ZÁVĚREČNÁ ZPRÁVA

**o odborném zjišťování příčin letecké nehody
letadla Qualt 201J
v místě Vokýče
9. 6. 2008**

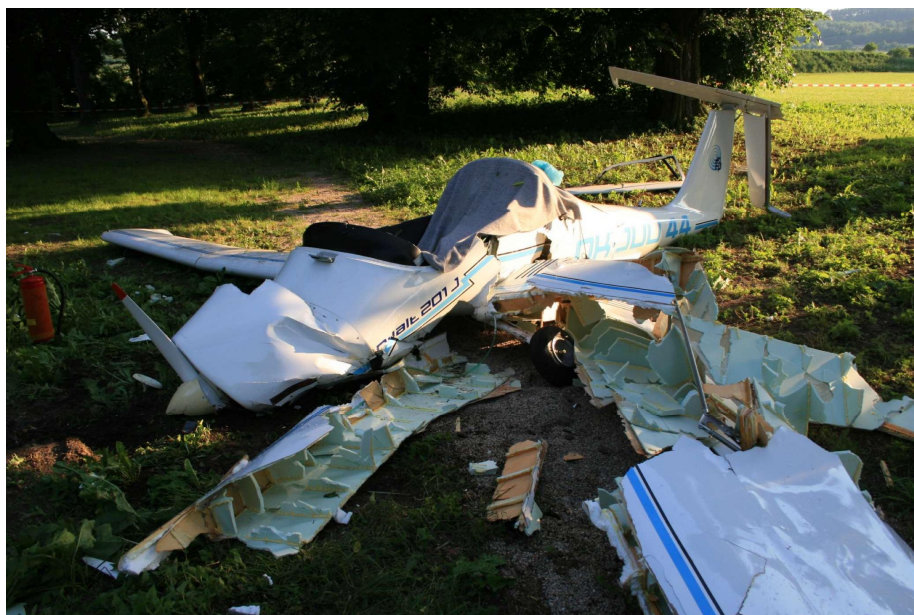
Letadlo bylo nárazem do země zcela zničeno. Trosky letadla jsou na obrázku 1.

Obr. 1 Místo letecké nehody . trosky letadla OK-JUU 44

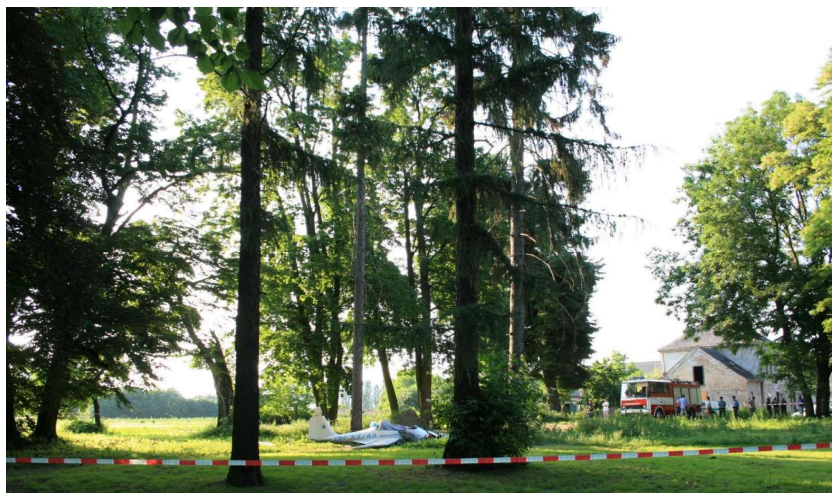
Místo nárazu letadla p i letecké nehod je na obrázku 2.

Obr. 2 Fotografie zobrazuje místo nárazu letadla mezi stromy v zámeckém parku
