ÚSTAV PRO ODBORNÉ ZJIŠŤOVÁNÍ  
PŘÍČIN LETECKÝCH NEHOD  
Beranových 130  
199 01 PRAHA 99

# ZÁVĚREČNÁ ZPRÁVA

**o odborném zjišťování příčin letecké nehody letounu typu  
Cessna 150, poznávací značky OK- MRK,  
dne 20.07.2007, letiště Sazená.**

Provozovatel:	FLY FOR FUN s.r.o.
Výrobce a model letadla:	Cessna Aircraft Compagny, Wichita/Kansas, USA C 150 L
Poznávací značka:	OK – MRK
Místo:	letišťe Sazená
Datum:	20.07.2007
Čas:	18:06 UTC

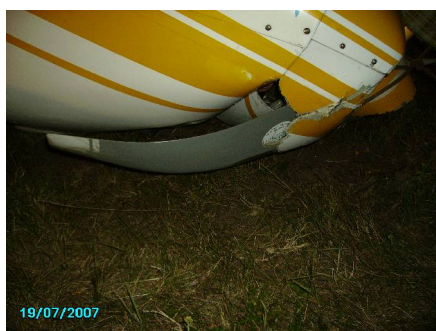
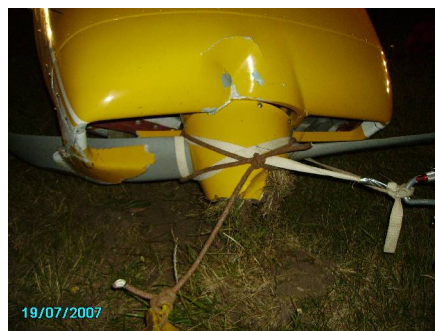
Při ohledání místa LN bylo konstatováno, že došlo k poškození motoru, motorové prepážky, zničení vrtule, poškození křídla a ocasních ploch. Dále byla vylomena přední podvozková noha, od které se oddělilo kolo.

Poškození motorového prostoru a vrtule.
