CZ-10-326

# ZÁVĚREČNÁ ZPRÁVA

**o odborném zjišťování příčin letecké nehody  
letounu Z-37A poznávací značky OK-FJW  
u Vlčkovic  
dne 17. 7. 2010**

Praha  
srpen 2010

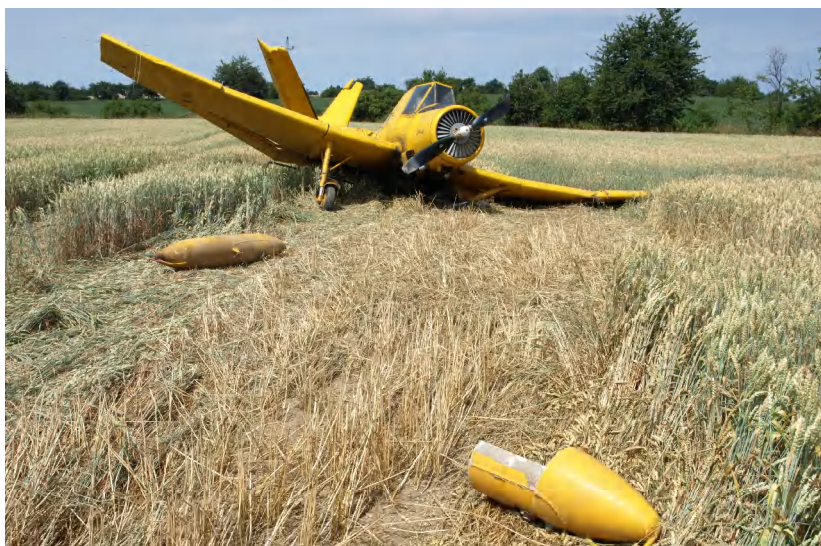
Obr. 1 Havarovaný letoun na místě letecké nehody

Havarovaný letoun se zastavil otočen téměř o 180° proti směru letu před pádem, obrázek č. 1. Pilot se lehce zranil na hlavě. Po zastavení letounu vypnul magneta, hlavní vypínač, palivové čerpadlo a opustil letoun. Událost oznámil na linku Policie ČR, odběrateli a následně byl ošetřen v nemocnici v Benešově. Poté oznámil událost RCC a ÚZPLN.

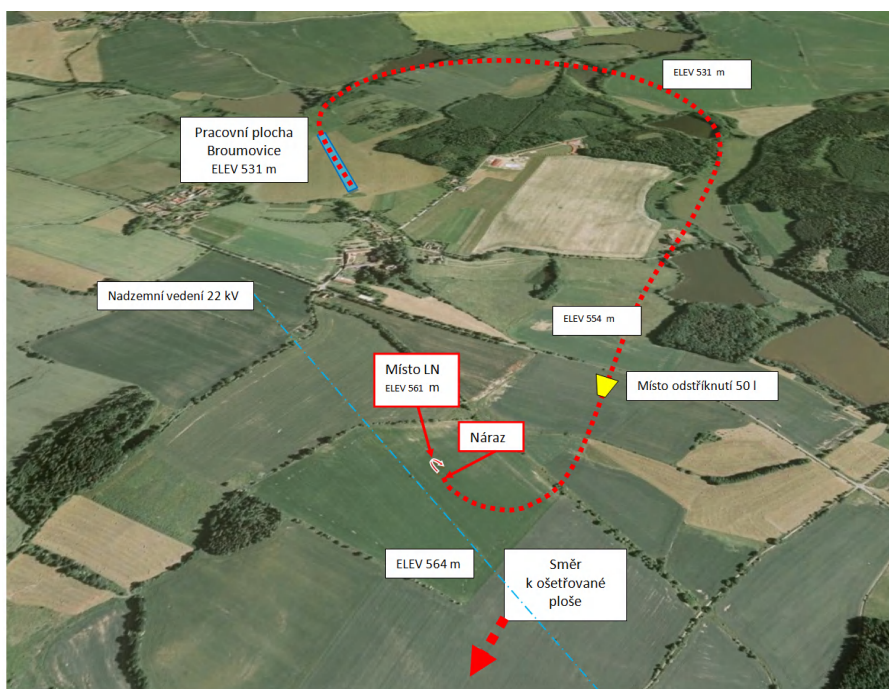
Obr. 2 Schéma trasy letu od pracovní plochy k místu pádu

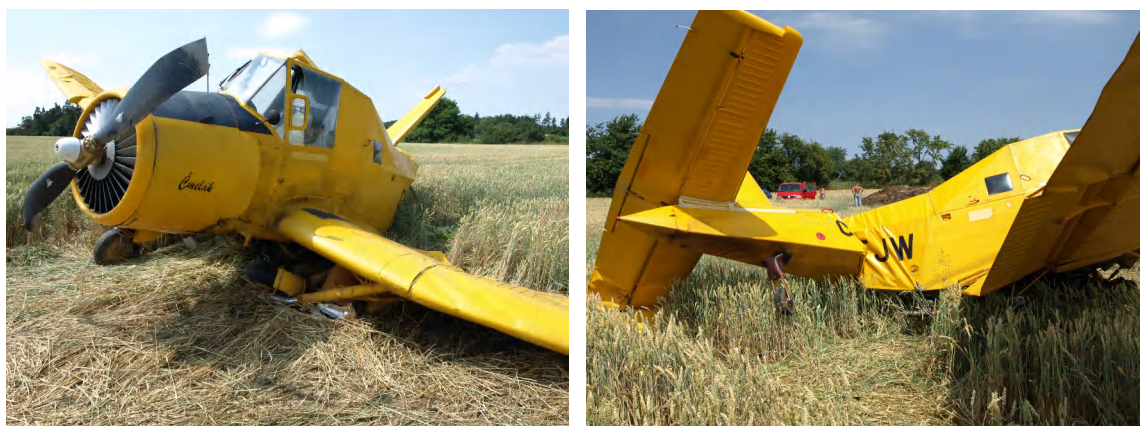
Letadlo bylo zničeno působením sil v důsledku nárazu do země a rotace po dopadu na zem, obrázek č. 3.

Obr. 3 Stav havarovaného letounu

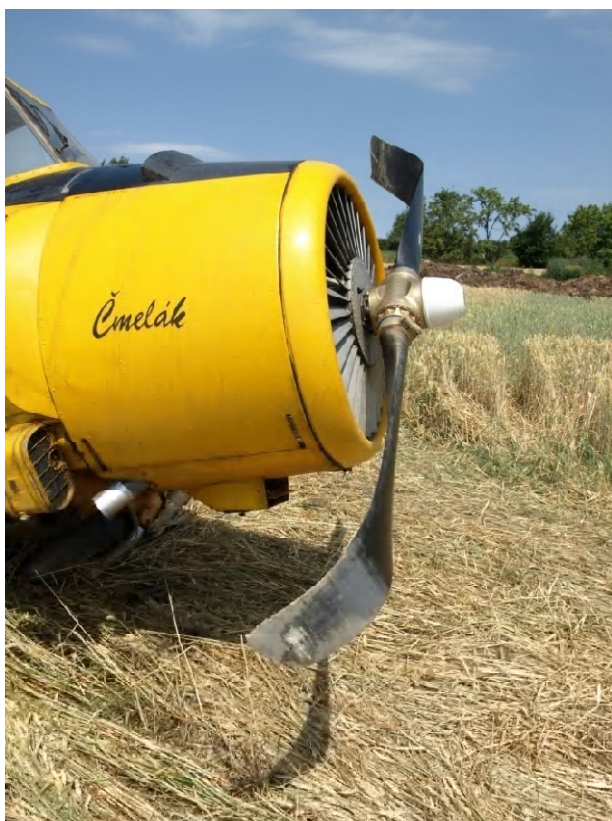
Poškození listů vrtule

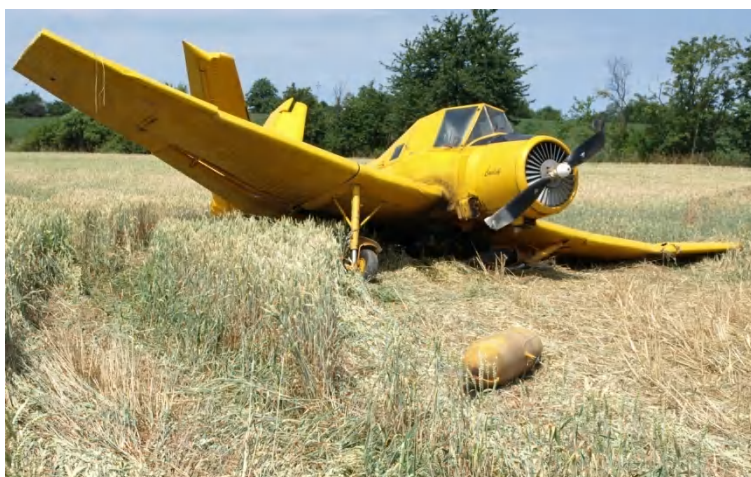
Celkový pohled na havarovaný letoun

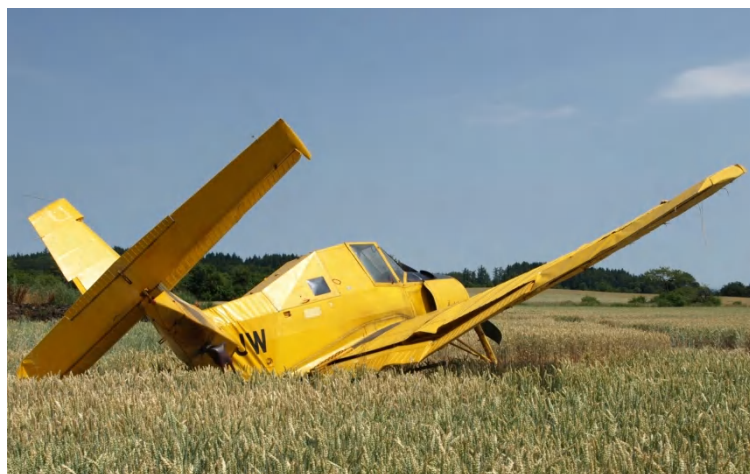
Zlomení zadní části trupu

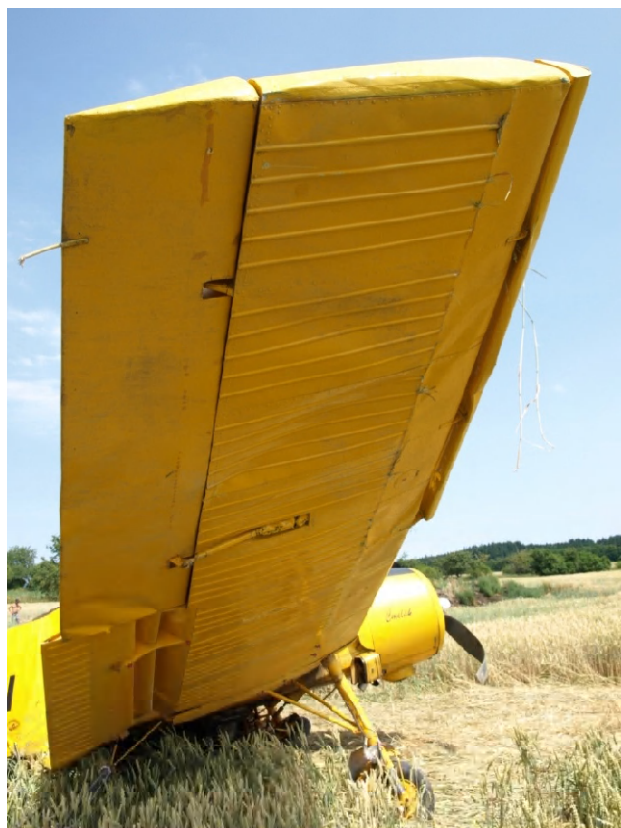
Poškození pravé vnější části křídla

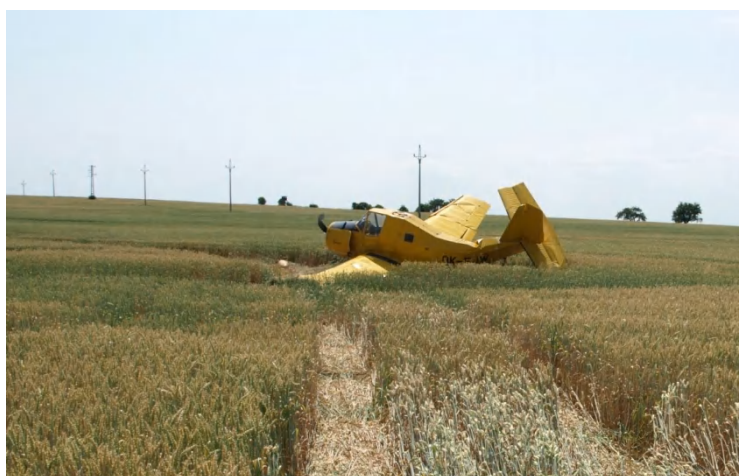
Celkový pohled na havarovaný letoun  
a nadzemní vedení 22 kV

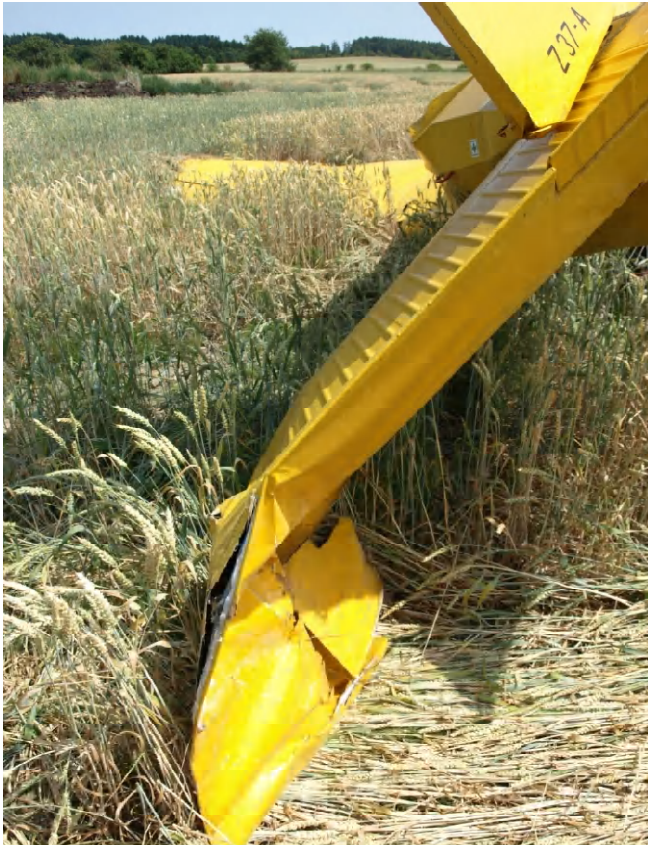
Deformace levé poloviny VOP

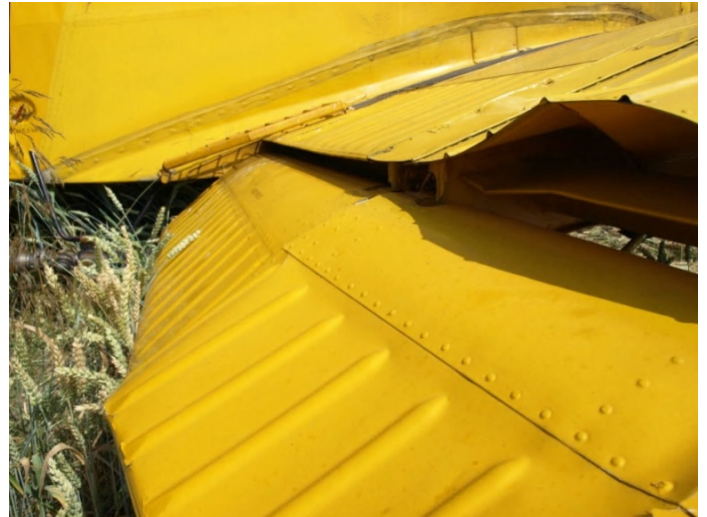
Poloha vztlakových klapek a deformace odtokové části křídla

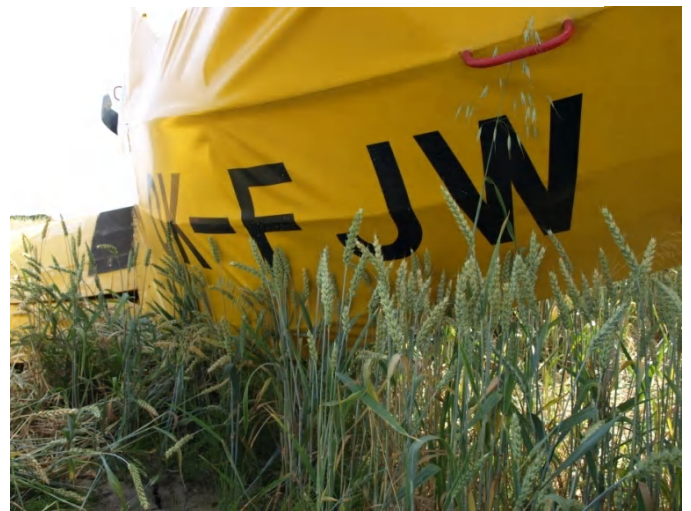
Deformace zadní zlomené části trupu

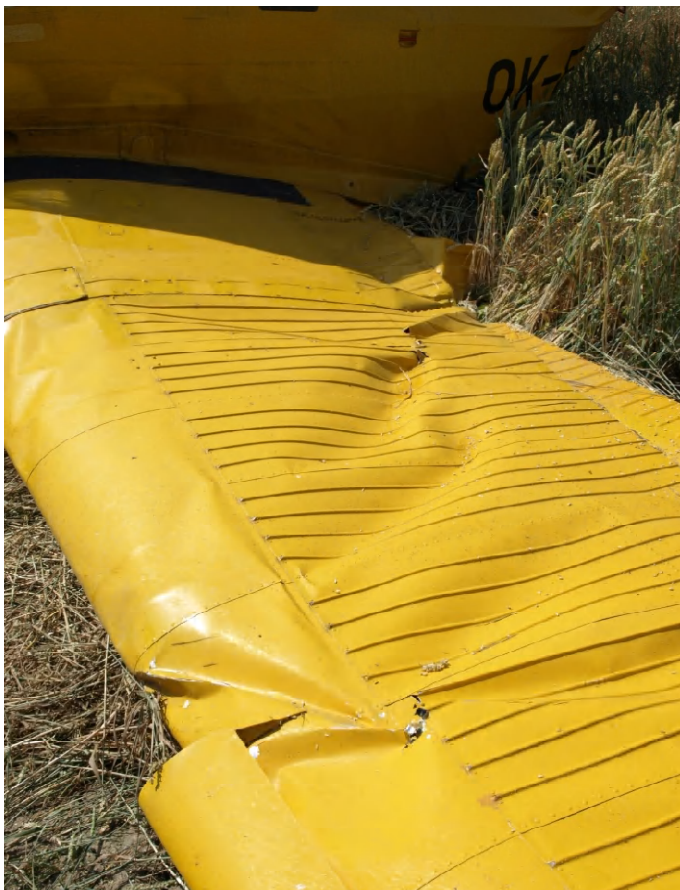
Deformace centroplánu a levé vnější části křídla

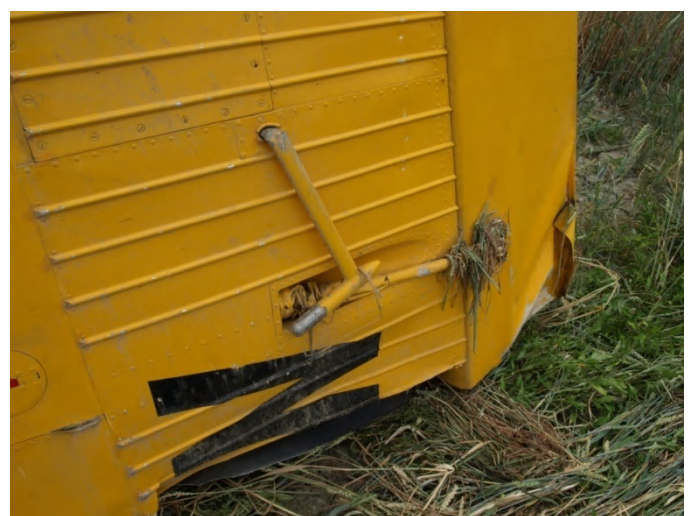
Dolní povrch levé vnější části křídla

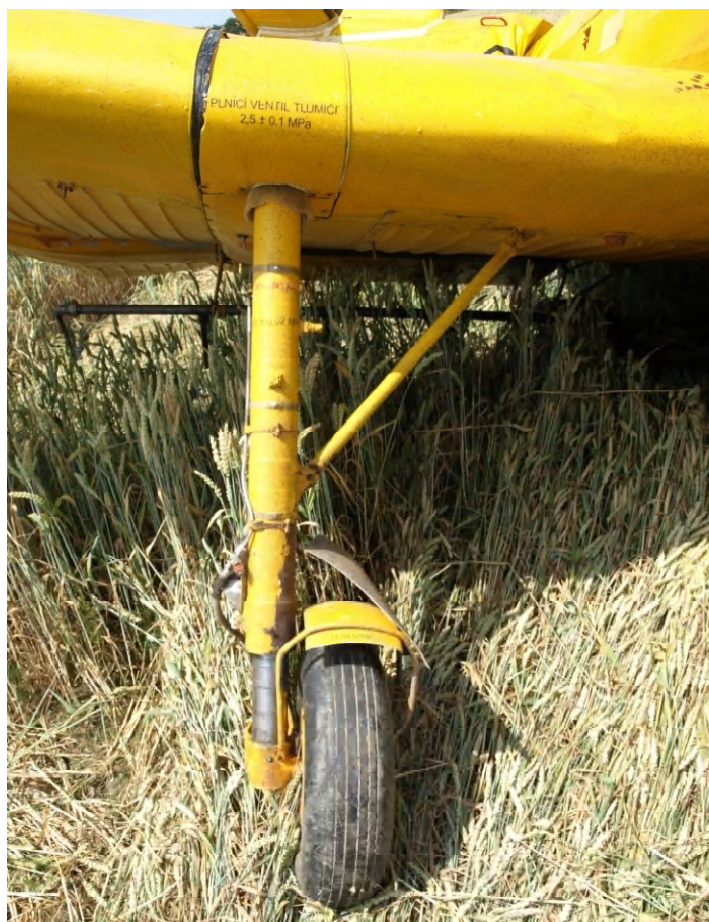
Pravý hlavní podvozek

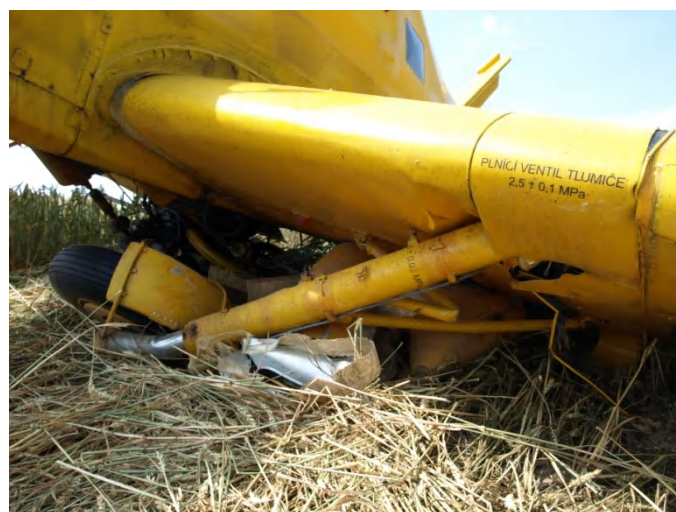
Vylomený levý hlavní podvozek

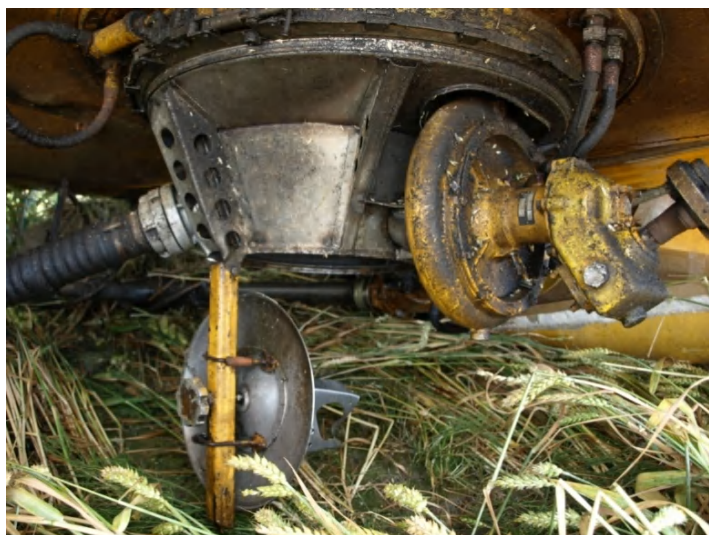
Otevřený uzávěr nádrže po nouzovém odhozu

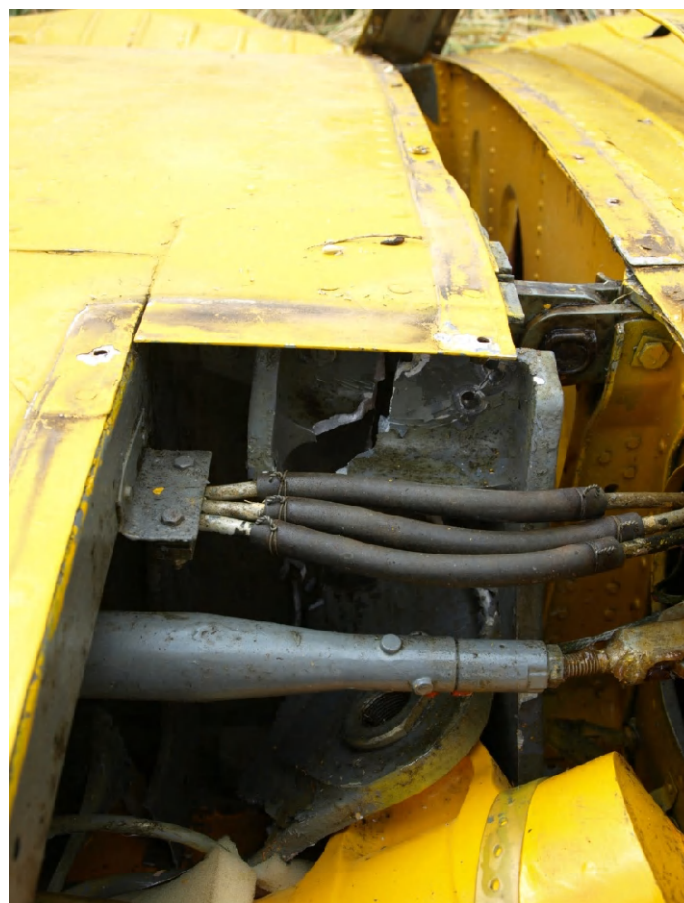
Rozlomení nosníku v místě ukotvení levé podvozkové nohy
