**CZ - 09 - 357**

# **ZÁVĚREČNÁ ZPRÁVA**

**o odborném zjišťování příčin incidentu  
letounu C 172, poznávací značky OK – JKF  
dne 22.8.2009**

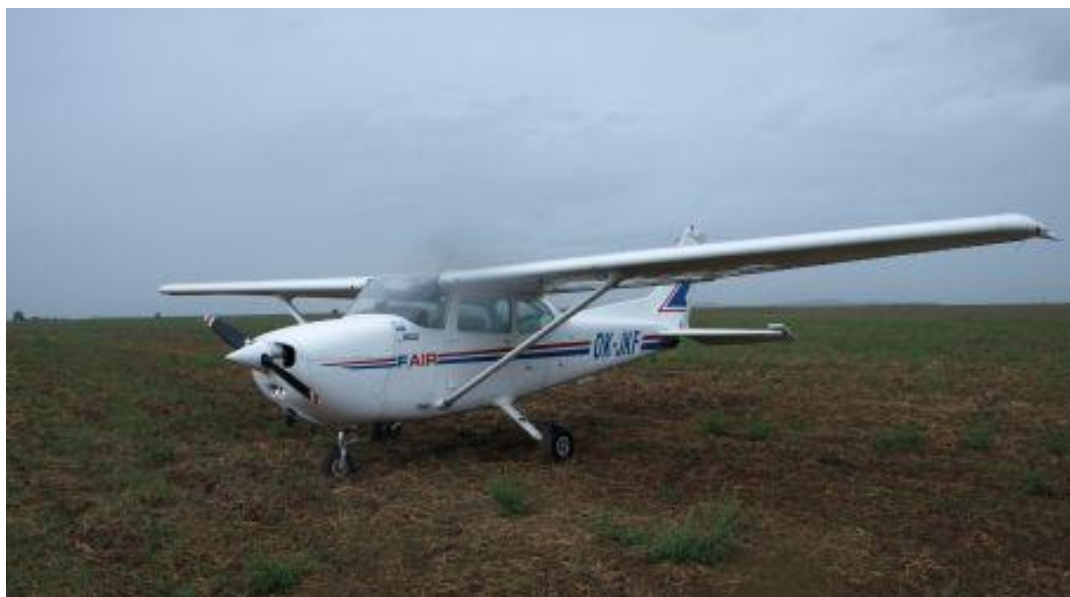
Letoun nouzově přistál na zemědělskou plochu-pole u obce Měnín. Zeměpisné souřadnice místa nouzového přistání: N 49° 04,819', E 16° 40,531'. Před letounu směřovala do kurzu 120°. Od místa prvního doteku až do místa zastavení letoun po zemi ujel 250 m. Povrch pole byl pokryt hlínou a byl dostatečně únosný pro přistání. Letoun po přistání, vlivem sklonu terénu, stál mírně nakloněn na levou stranu.

Letoun po nouzovém přistání

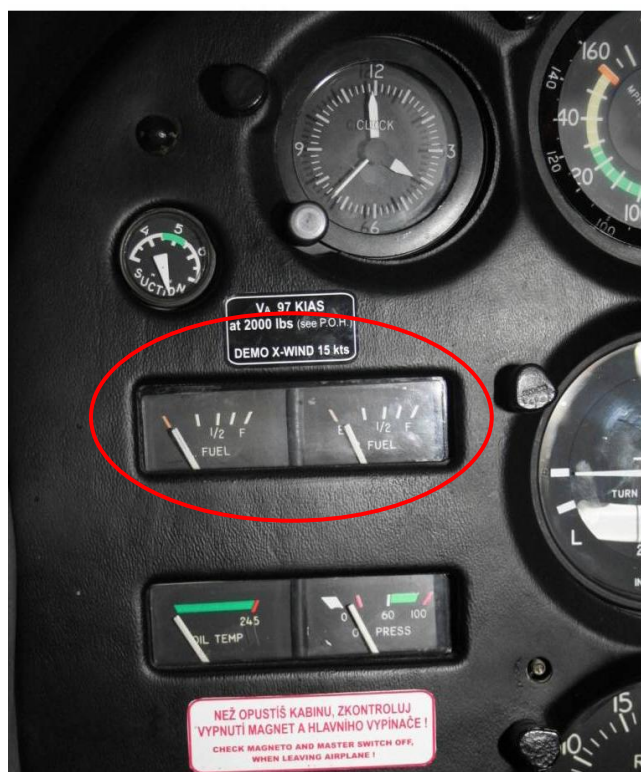
Po přistání až do příjezdu komise (cca 4 hod po přistání) byl palivový kohout nastaven do polohy „Both“, ostatní ovládací prvky byly v základních polohách po provedených úkonech nouzového přistání. Množství oleje v motoru bylo 4,5 Qt. Byla prověřena funkčnost ovládacího motoru s výsledkem bez závad. Kontrolou pouzdra odkalovací nádobky palivového čističe nebyly shledány usazeniny nečistot nebo voda. Nebyla zjištěna nečistota nebo neprůchodnost odvětrávacího otvoru v plnicím víčku pravé nádrže nebo ventilačního potrubí levé nádrže. Po zapnutí elektrického napětí ukazatele množství benzínu v nádržích ukazovaly téměř nulové hodnoty (viz obrázek). Další prohlídka byla zaměřena na zjištění množství benzínu v nádržích.

Ukazatel množství benzínu v nádržích - po přistání

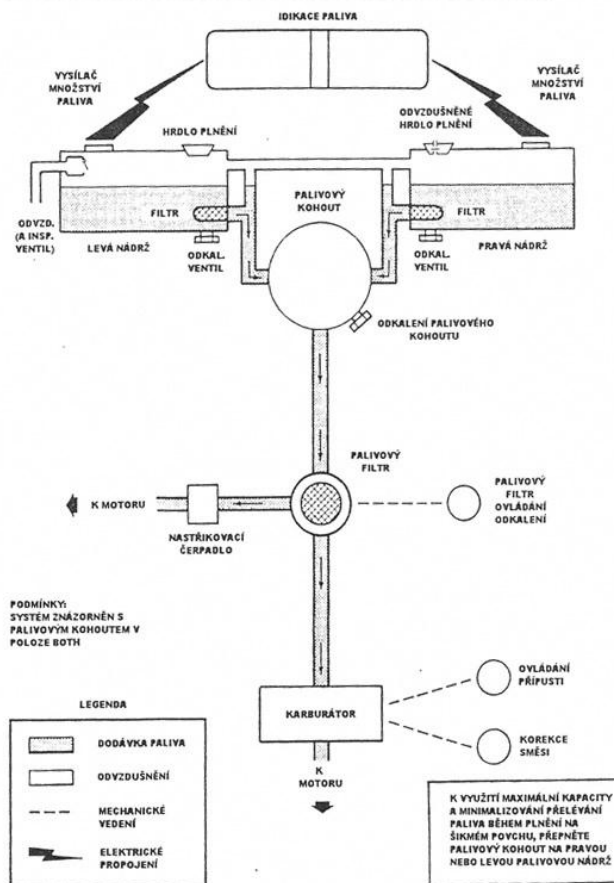
OBR. 7-6 Palivový systém

hmot. Tomuto zjištění přibližně odpovídá i změřená výška hladiny benzínu ode dna nádrže a změřené množství vypuštěného benzínu po přistání. Palivový kohout zůstal po přistání v poloze „Both“ a vzhledem k mírnému náklonu letounu na levou stranu mohlo dojít k vyrovnání hladin nádrží mezi sebou. Komise proto nemohla zjistit skutečné množství benzínu v levé a v pravé nádrži v době vysazení motoru. Ploché dno nádrží a umístění potrubí pro přívod benzínu k palivovému kohoutu a vliv náklonu během letu, vytváří možnost přelévání paliva a nesymetrické vyprazdňování nádrží.

Let byl zahájen s nesymetrickým množstvím benzínu v nádržích. Z výpovědi pilota o průběhu letu a podle polohy nastavení palivového kohoutu vyplývá, že docházelo k nesymetrickému vyprazdňování nádrží po celou dobu letu. V okamžiku, kdy pilot prováděl zatáčku nad Rajhradem, došlo vlivem malého množství benzínu v nádržích, k zastavení dodávky benzínu do motoru. Pilot si pravděpodobně po celou dobu letu vliv nesymetrického vyprazdňování nádrží neuvědomil.

a) Provozovatelem letounu zvážit změnu ustanovení o doplňování letadel pohonnými hmotami v provozní příručce z roku 2003.
