CZ-09-218

ZÁVĚREČNÁ ZPRÁVA

**o odborném zjišťování příčin letecké nehody
tandemového padáku
v místě Chrást
21. 6. 2009**

Praha
září 2009

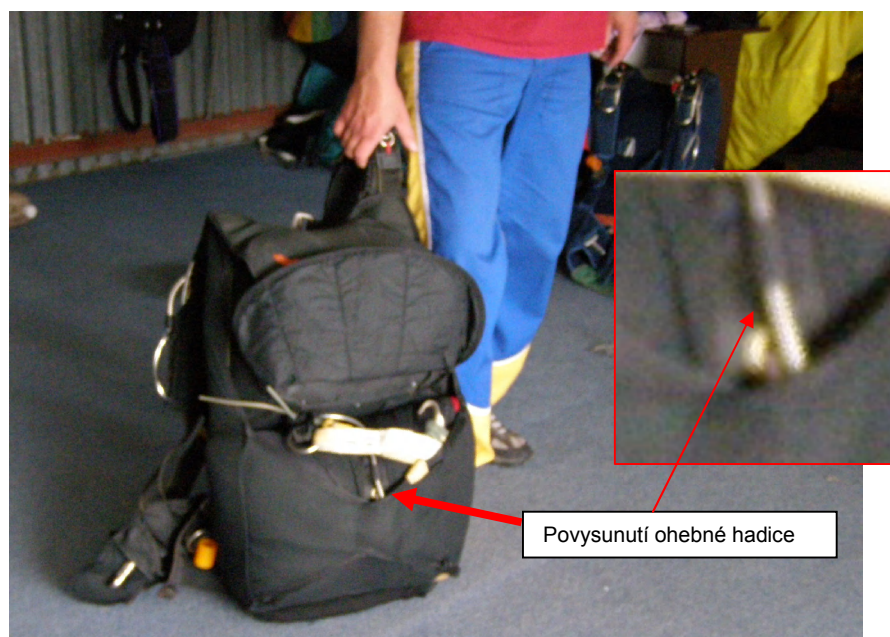
Tandemový padák byl po zabalení baličem připraven ke kontrole pilotem tandemového padáku a uložen mezi ostatními na obvyklém místě. Pilot tandemového padáku si jej zde, vzhledem ke svým zkušenostem pravděpodobně překontroloval a před vlastním ustrojením jej zvedl a přenesl ke skupině osob doprovázejících pasažéra. Na fotografii pořízené v době před ustrojením je patrné, že krycí chlopeň byla zvednuta do polohy umožňující vizuální kontrolu uzavíracího mechanismu. Konec ohebné hadice byl již povysunut z textilního upevňovacího poutka a dosahoval až k okraji průchodky v horní chlopni. Stav horní uzavírací šňůrky není z fotografie patrný – viz obrázek 2. Tandemový padák v tomto stavu nebylo možné bezpečně použít.

Obr. 2 Stav tandemového padáku před ustrojením k seskoku

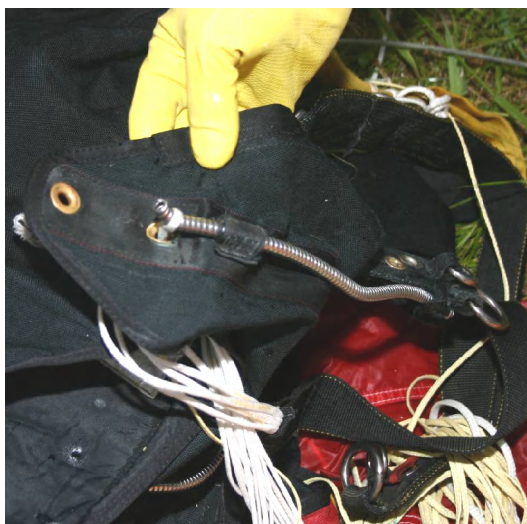
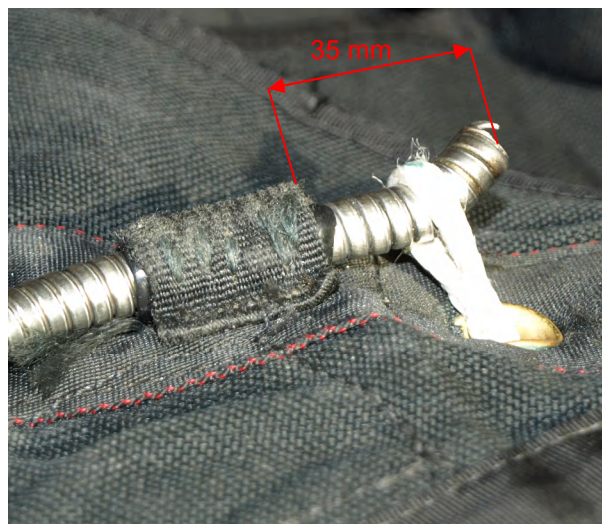
Na oddělení pro hlavní padák byly horní a spodní chlopeň spojeny šňůrovým pojistným uzavíracím očkem. Plastová koncovka ohebné hadice uvolňovače hlavního padáku byla na okraji v místě zúžení odlomena. Konec ohebné hadice byl vysunut z plastové koncovky a textilního upevňovacího oka na horní chlopni asi 35 mm směrem k průchodce na horní chlopni. Pojistné stehy před textilním upevňovacím okem byly přetrženy. Asi 25 mm od konce ohebné hadice bylo navlečeno očko druhé uzavírací šňůrky pro uzavření obalového dílce, které procházelo průchodkami v horní a spodní chlopni a bránilo tak jejich rozpojení. Kovová průchodka v horní uzavírací chlopni byla prohnuta vysokým tlakem shora a částečně i vytržena z tkaniny horní chlopně. Okolo uzavírací druhé šňůrky byly provlečeny nosné šňůry levého volného konce vrchlíku hlavního padáku. Přistehování obou plastových koncovek ohebné hadice k upevňovacím poučkům bylo narušeno a uvolněno, viz obrázek 3 a příloha 1. Ohebná hadice byla deformována ohnutím. Lanko uvolňovače bylo asi 200 mm od konce zahnuté do značného úhlu.

Obr. 3 Stav uzavření chlopni na místě letecké nehody

Ohebná hadice uvolňovače hlavního padáku je ve správné poloze zajištěna proti posunutí textilním upevňovacím okem s plastovou koncovkou upevněnou prošitím stehy vedenými skrze koncovku. Uzavření chlopní oddělení pro hlavní padák je zdvojeno dvěma šňůrovými pojistnými uzavíracími očky. Předmětem rozboru byly varianty, kdy a za jaké situace mohlo k protlačení ohebné hadice plastovou koncovkou a vysunutí dojít. Hadice vedená uvolňovačem se pak následně navlékla do druhého pojistného uzavíracího oka pro uzavření obalového dílce až do polohy, která zabránila rozpojení horní a spodní chlopně obalového dílce hlavního padáku. Uvolnily se pouze boční chlopně.

Z uvedených měření síly potřebné k vyvození posunu hadice vyplývá, že k vysunutí z místa uložení až do prostoru průchodky druhé uzavírací šňůrky s velkou pravděpodobností došlo při manipulaci s tandemovým padákem těsně před strojením. Tandemový padák váží asi 23 kg. Konstrukce obalu tandemového padáku umožňuje při manipulaci velký průhyb v místě mezery mezi hlavním a záložním padákem. Při jeho zvedání z vodorovné polohy a při opření konce hadice o přilehlou část obalu tak může dojít k vyvození síly, která převyšuje hodnotu potřebnou pro posun hadice z místa uložení. Trvalé ohnutí hadice a lanka uvolňovače svědčí, že v uvedeném místě působila značná síla.

Konstrukční řešení uchycení konců ohebné hadice v plastových koncovkách prostehováním k upevňovacímu poutku, je nedokonalé. V provozu je tento prvek významně namáhán, ale vizuální kontrolou lze jen obtížně určit, zda uchycení může plnit předepsanou funkci. Výrobce v příručce k používání tandemového systému uvádí pouze vizuální kontrolu stavu. Nezahrnul do ní způsob zjištění poškození předtím, než se stane nebezpečným. Příručka neposkytuje dostatečná vodítka, která pomohou provozovatelům ustavit rozsah a metody prohlídek zaměřených na snížení pravděpodobnosti poruchy upevnění plastových koncovek a ohebné hadice.
