CZ-10-457

ZÁVĚREČNÁ ZPRÁVA

**o odborném zjišťování příčin letecké nehody
letounu CAP 232 poznávací značky F-GXCP
na letišti Toužim
11. 9. 2010**

Praha
leden 2011

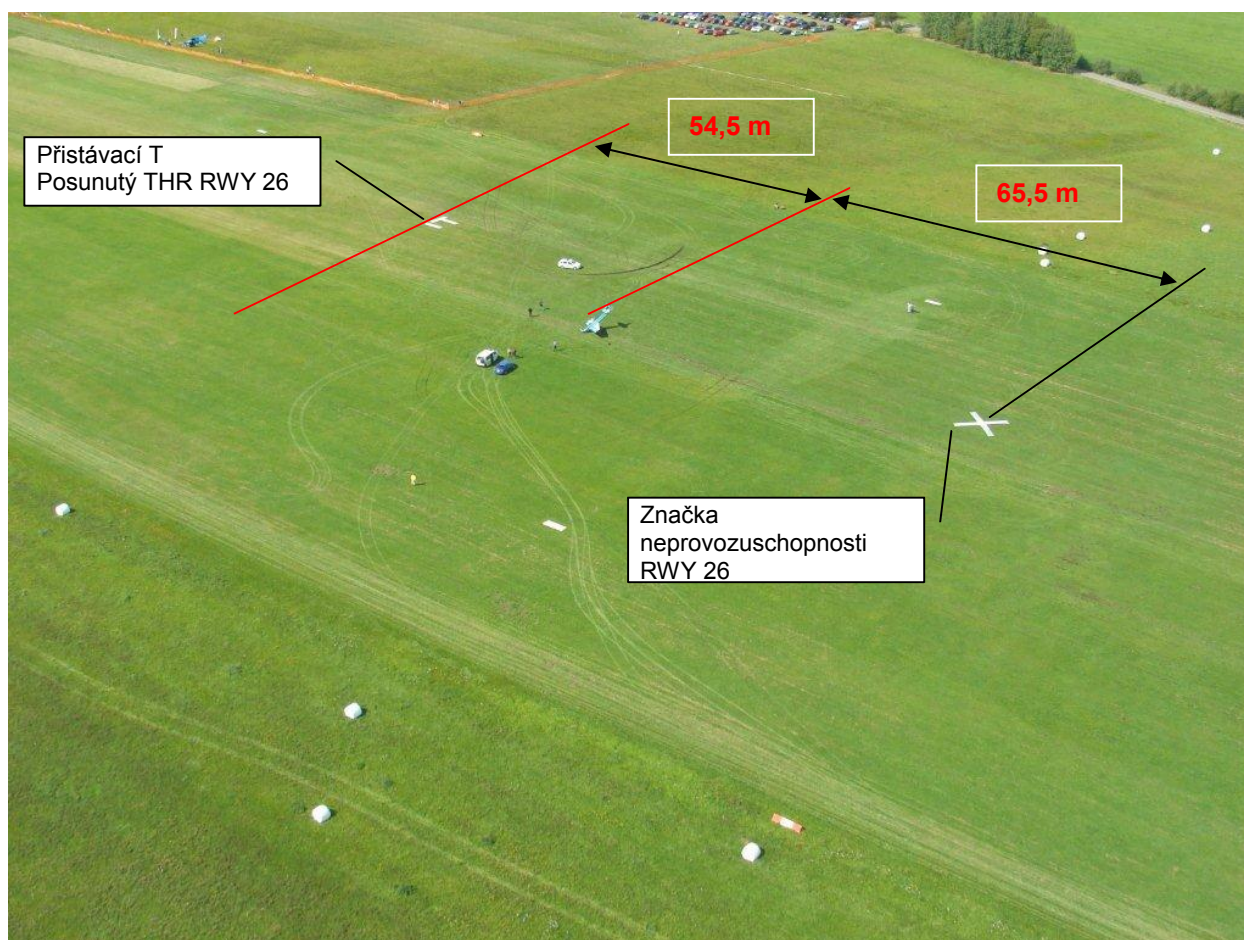
Obr. 1 Místo letecké nehody letounu F-GXCP

Pilot po zastavení letounu opustil kabinu nezraněn. Letoun zůstal překlopen, podélnou osou vytočen o 45° vlevo ze směru přistání, 54,5 m před posunutým prahem RWY 26, viz obrázek 1.

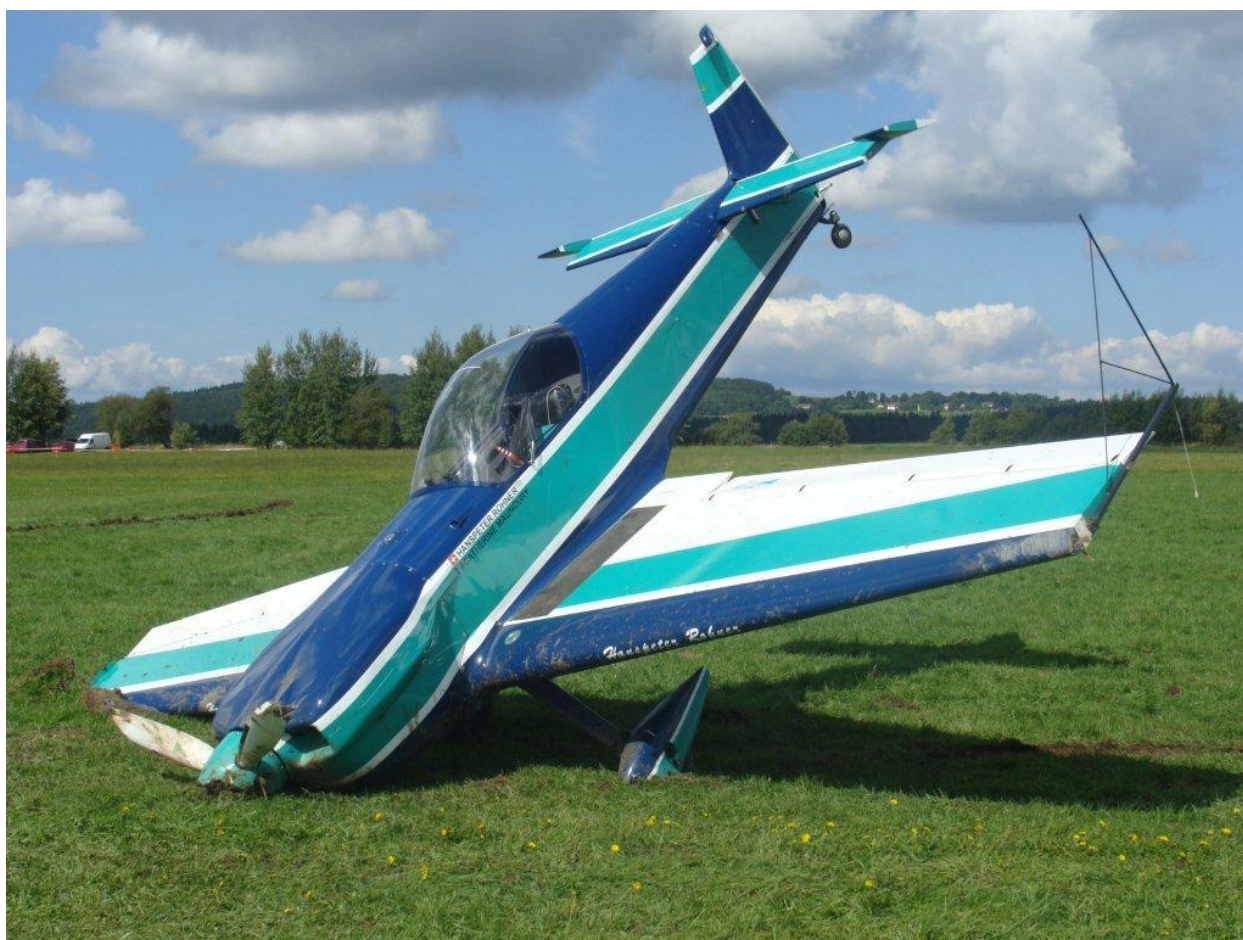
Obr. 2 Místo letecké nehody – poškozený letoun F-GXCP

Letoun byl poškozen překlopením na před a zabořením pravé poloviny křídla cca 20 cm do travnaté plochy. Poškozený letoun je na obrázku 2.

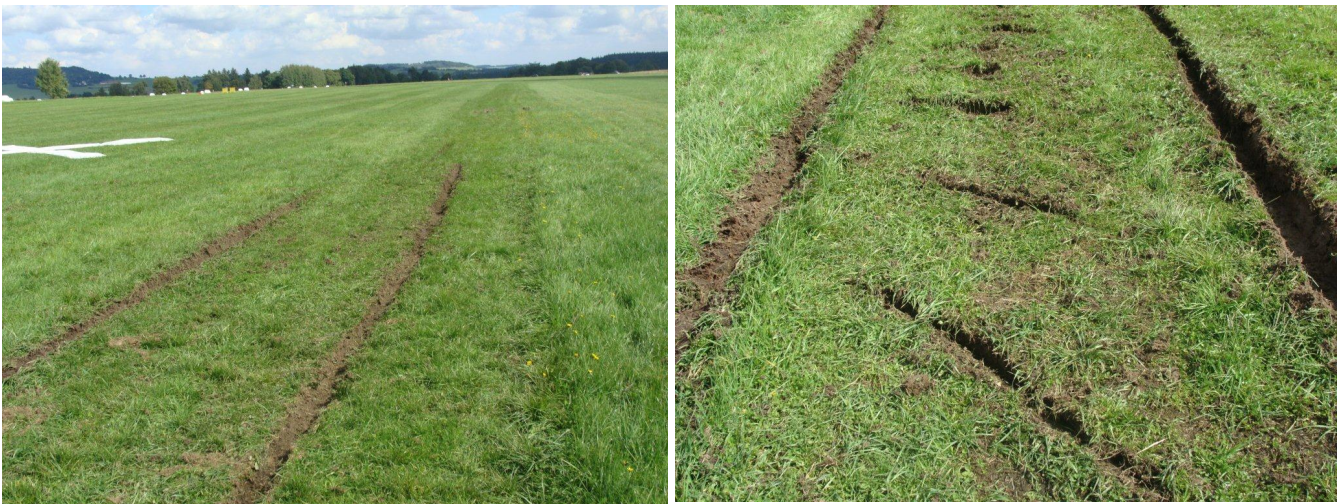
Obr. 3 Stopy dosednutí a dojezdu letounu F-GXCP

První dotyk - stopa od ostruhového kola byla 8 m vlevo od kříže – značení uzavřené RWY. Ve vzdálenosti 37 m od místa prvního dotyku začínaly výrazné záseky od vrtule, viz obrázek 3. Celkem 9 záseků končilo po 4 m u části odlomeného vrtulového listu. Ve vzdálenosti 42 m od prvního dotyku začínala stopa od příďe a ve vzdálenosti 65,5 m letoun zůstal stát překlopený na příď vytočený o 45° vlevo a opřený o konec pravé poloviny křídla a levý hlavní podvozek. Pravá podvozková noha byla vylomena dozadu. Ze spodní části trupu unikalo palivo. Vrtulové listy byly ulámané, vrtulový kužel byl zničen. Okrajový oblouk a část náběžné hrany pravé poloviny křídla se zaryla do země. Vzdálenost od pravé poloviny křídla k úrovni ukazatele směru přistání „T“ byla 54,5 m.

Přistání provedl na podmáčenou část RWY, po dosednutí došlo k zaboření hlavního podvozku cca 10 cm s následným překlopením letounu na předl.
