CZ-11-263

ZÁVĚREČNÁ ZPRÁVA

**o odborném zjišťování příčin letecké nehody
kluzáku Standard Cirrus CS 11-75L
poznávací značky OK-5147
na letišti Havlíčkův Brod
dne 15. 7. 2011**

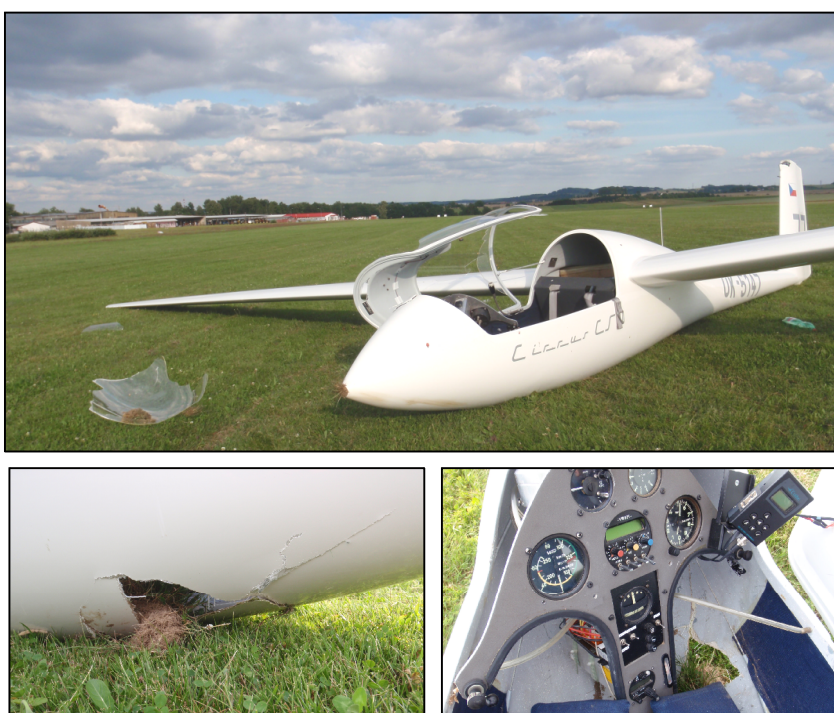
Obrázek 1 Poškození kluzáku po nehodě

Kluzák byl poškozen působením sil v důsledku nárazu přídě do země. Nejvíce byla poškozena přední spodní část trupu. Překryt kabiny byl roztržštěn. Došlo k ohnutí táhla ovládání podvozku a poškození krytů kola. Oddělená VOP a kýlová plocha s kormidlem nebyly poškozeny. Poškození jsou na obr. 1.

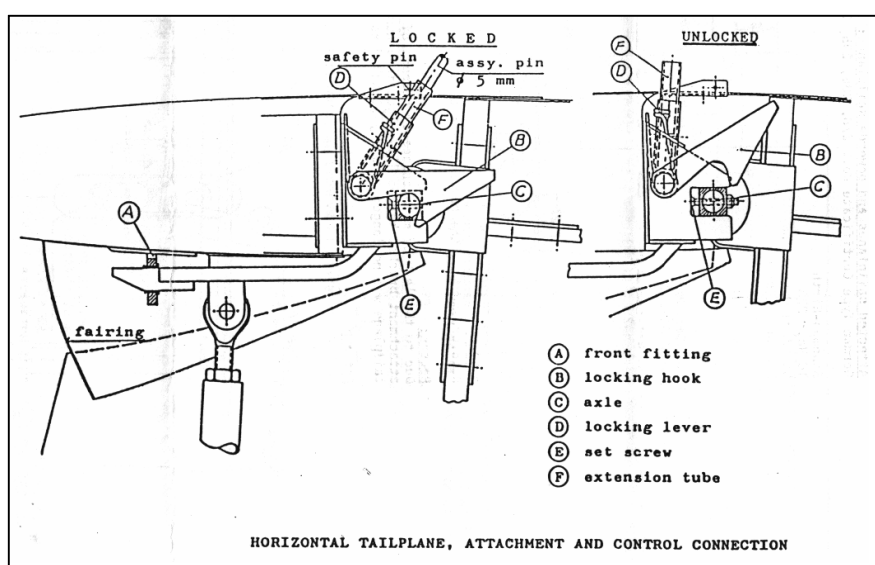
Obrázek 2 Mechanismus závěsu VOP

Letadlo Standard Cirrus CS 11-75L je jednomístný, samonosný, středokřídový, celolaminátový kluzák o rozpětí 15 m. Je určený pro sportovní výkonné létání. Palubní přístroje pro kontrolu letu jsou analogové a digitální. Kluzáky Standard Cirrus CS 11-75L, které byly vyrobeny v Lanaverre Industrie c/o ve Francii mají modifikovaný závěs a zajištění plovoucí VOP, viz obr. 2.

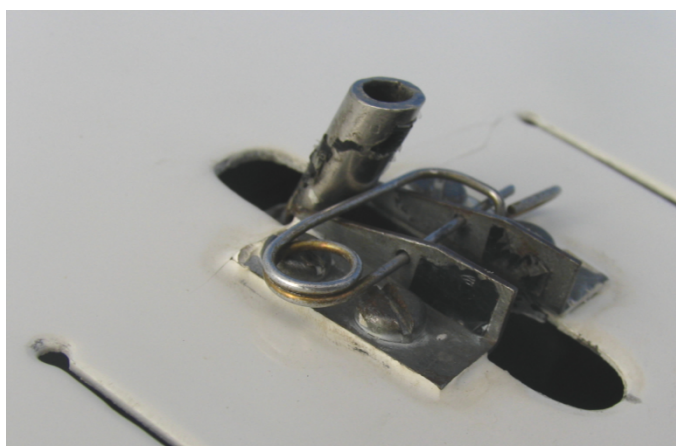
Obrázek 3 Poloha konce uzamykací páky vůči závlačce

Kontrolou mechanismu na VOP byla zjištěna normální funkce háků a pružiny na uzamykací páce. Konec prodlužovací trubky uzamykací páky byl v poloze před závlačkou navlečenou v otvorech na horní straně oddělené VOP, tedy na opačné straně vůči závlačce, viz obr. 3. Z uvedeného lze dovodit, že háky byly vůči čepům v nesprávné poloze a VOP nebyla řádně zajištěna.

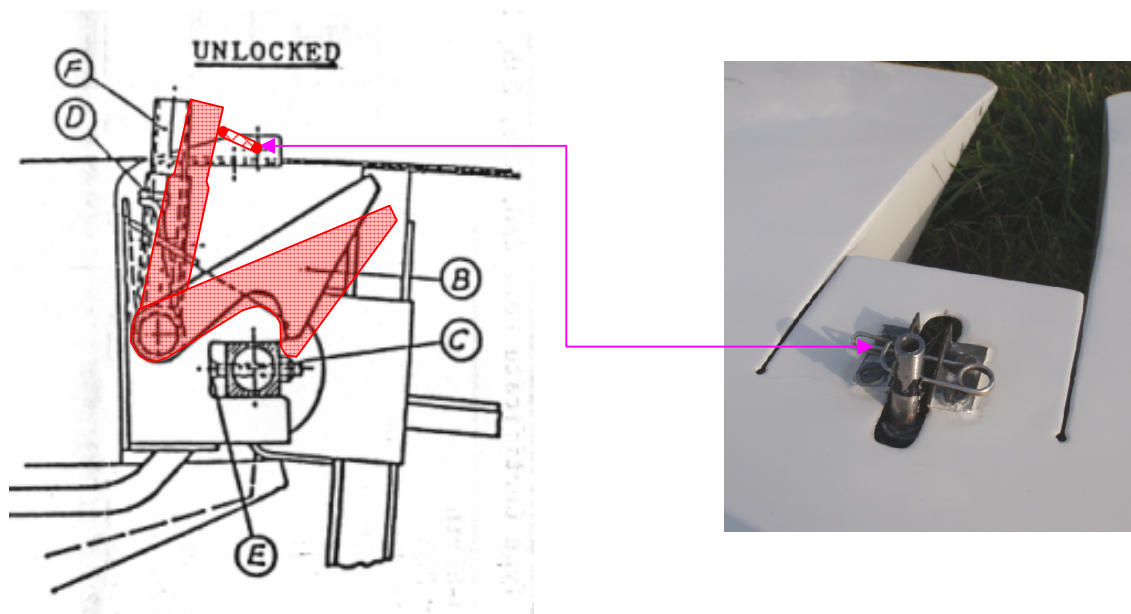
Obrázek 3 Schéma poruchového stavu VOP

Pilot při montáži VOP omylem navléknul zajišťovací závlačku do otvorů tak, že konec prodlužovací trubky páky a tím i háky vůči čepu byly v poloze, která nezajišťuje správné uzamčení. Poruchový stav je znázorněn schematicky na obr. č. 3. V důsledku pohybů řízení před vzletem a sil působících na VOP v průběhu vzletu došlo k posunu háků mimo čepy a uvolnění ze závěsu.

4.1 Úřadem pro civilní letectví zvážit vyznačení správné polohy páky v uzamčeném stavu na horní straně VOP pro snadnou vizuální kontrolu při montáži kluzáku Standard Cirrus CS 11-75L.

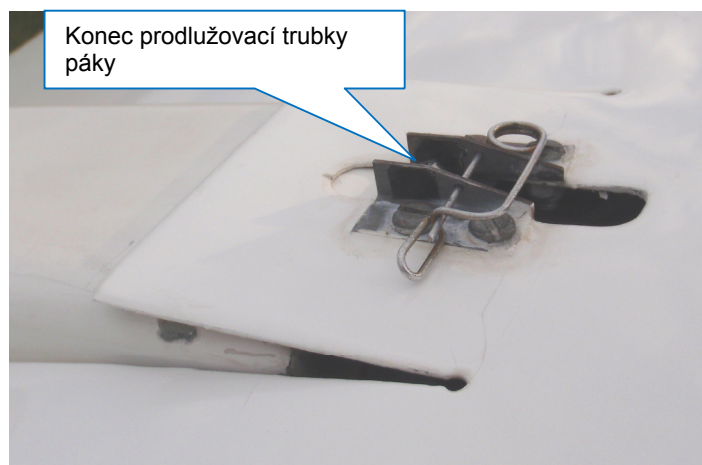
Obrázek 4 Správná poloha při uzamčeném stavu VOP

Poloha páky v uzamčeném stavu vůči závlačce po montáži VOP na kýl je demonstrována na obr. č. 4.

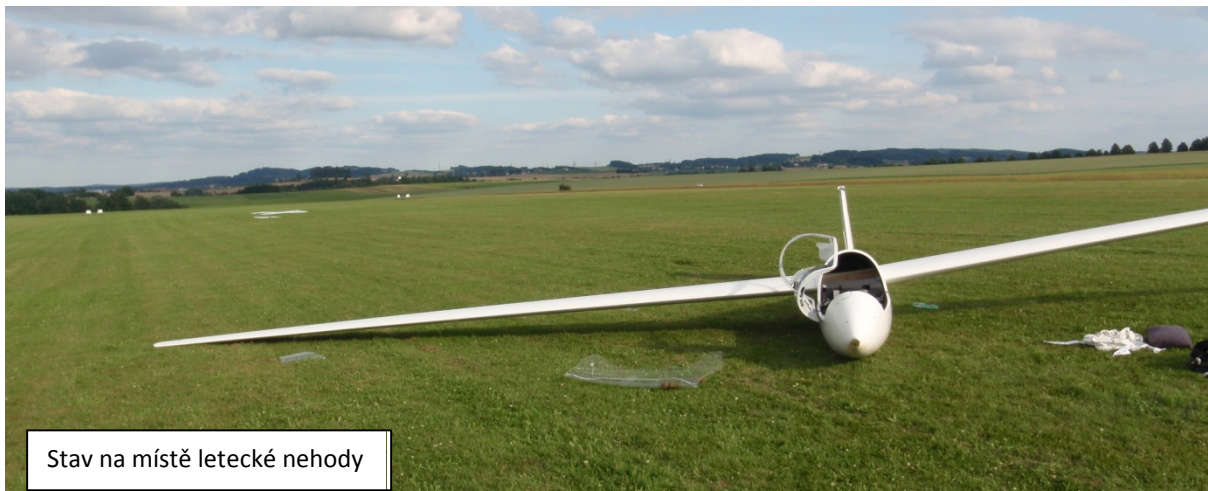
Stav na místě letecké nehody

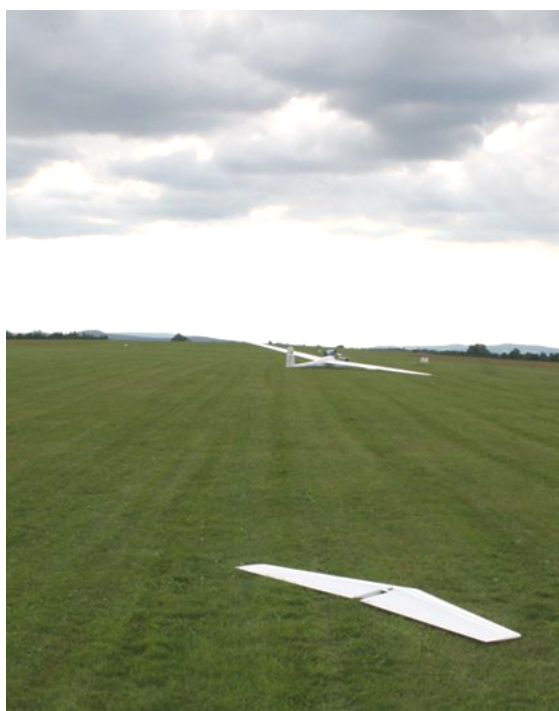
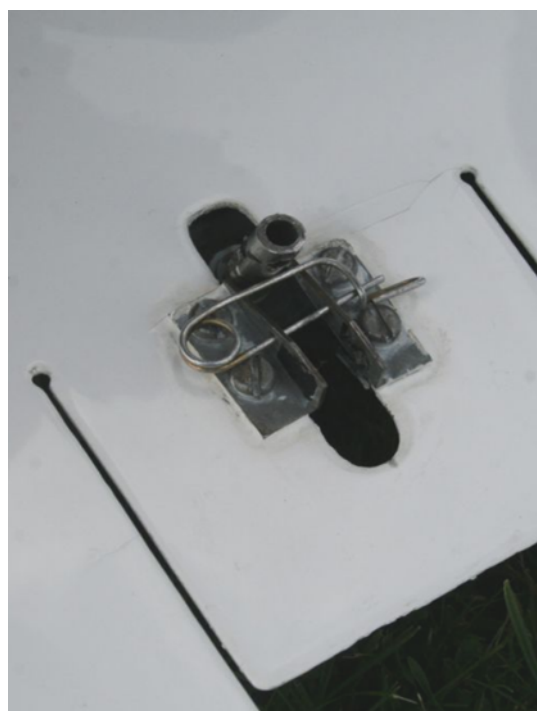
Stav na místě letecké nehody – oddělená VOP

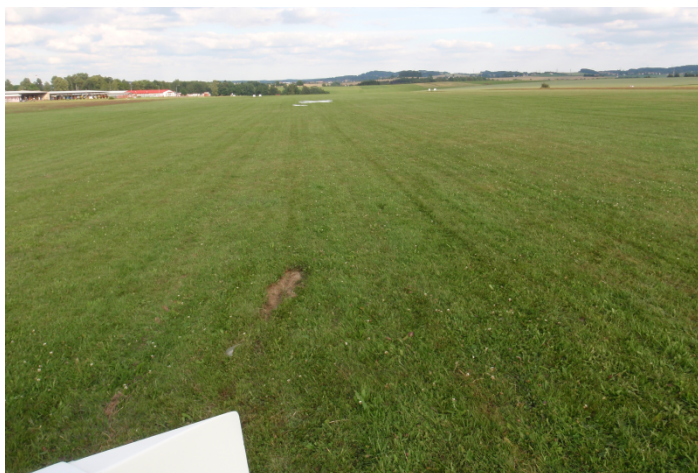
Stav na místě letecké nehody – místo nárazu

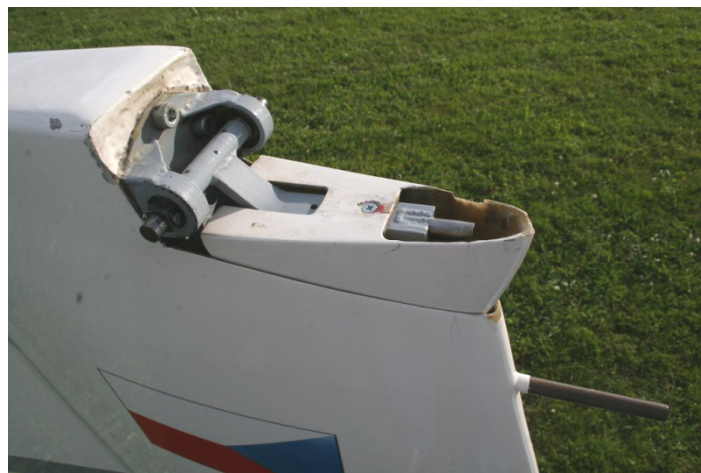
Soustava řízení kluzáku byla celistvá, táhlo VOP nebylo v místě pro připojení oka viditelně poškozeno. Na VOP byly stopy otěru trávy a v okolí hran otvoru závěsu drobné stopy opotřebení.

Stav závěsu na kýlové ploše

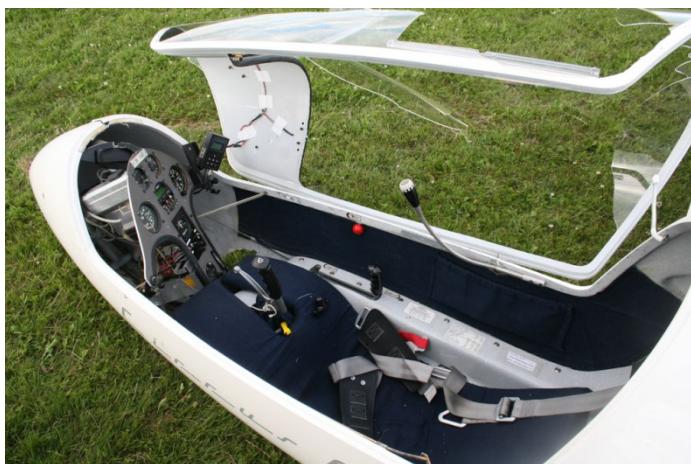
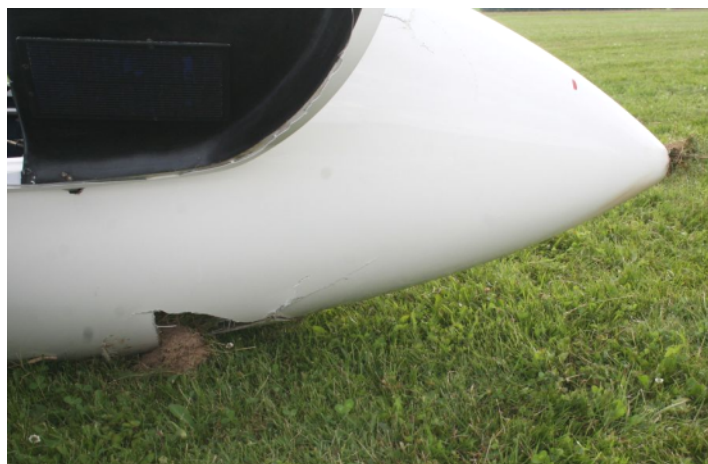
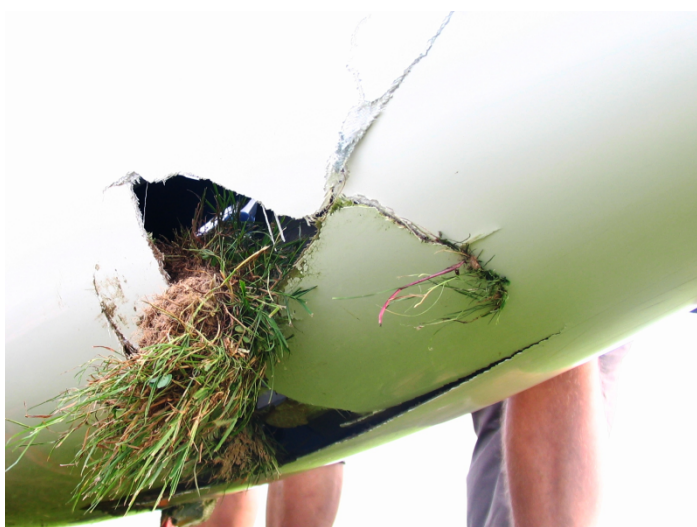
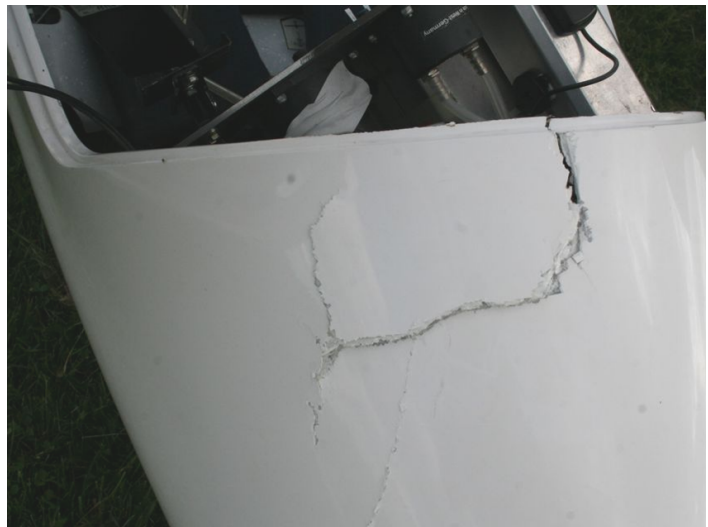
Kluzák byl v důsledku nárazu do země poškozen v přední části trupu. Na pravé spodní straně pilotní kabiny byla proražena laminátová skořepina a na více místech přední části rámu pilotní kabiny byl laminát popraskaný. Překryt kabiny byl roztržitý. Palubní deska byla vytržena z míst ukotvení v trupu. Páka pro ovládání podvozku byla v poloze „Podvozek zasunut“, táhlo bylo deformované. Kryty kola byly roztržené. Vyvážení bylo v poloze mírně „Těžký na hlavu“. Údaje přístrojů v kabině byly v základních polohách. Výškoměr byl nastaven na tlak 1023 mb a ukazoval výšku 523 m, údaj na rychloměru byl na hodnotě „0“.

Poškození skořepiny trupu a překrytu kabiny

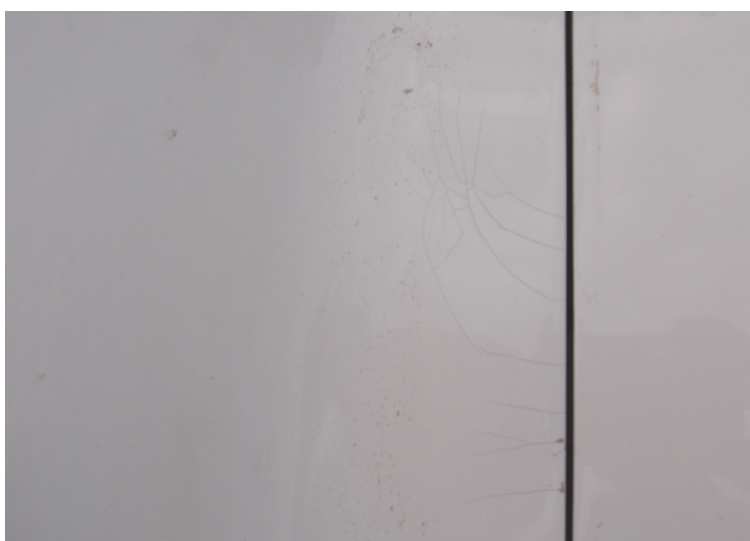
U kořene obou polovin křídla byly viditelné praskliny na horní straně potahu. V průběhu prohlídky nebylo možné potvrdit nebo vyloučit poškození konstrukce křídla.

Praskliny u kořene levé poloviny křídla
