ÚSTAV PRO ODBORNĚ TECHNICKÉ ZJIŠŤOVÁNÍ
PŘÍČIN LETECKÝCH NEHOD
Beranových 130
199 01 PRAHA 99

ZÁVĚREČNÁ ZPRÁVA

**o odborném zjišťování příčin letecké nehody
letounu GILES G-202
poznávací značky F - PLUG
na letišti Toužim
dne 02.5.2006**

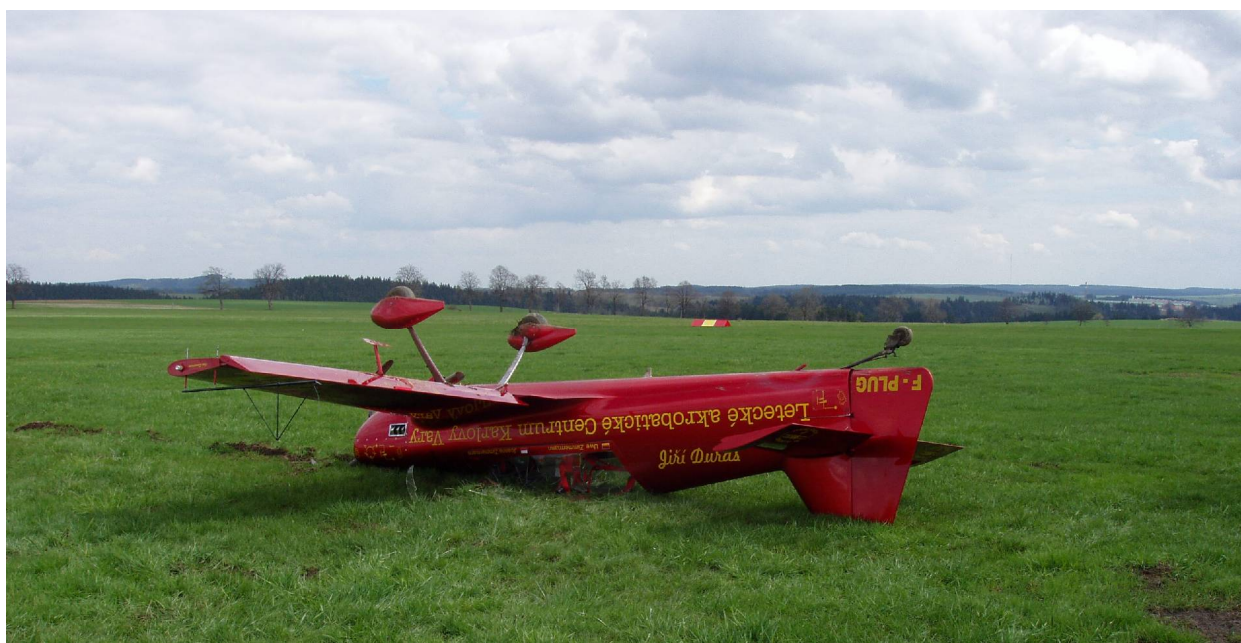
I když pilot podle svého vyjádření informacím neporozuměl, pokračoval v letu přímým přiblížením na VPD 26. První kontakt ostruhy letounu se zemí byl zaznamenán na úrovni prahu VPD 26. Po celé délce pohybu letounu po zemi byly znatelné stopy podvozku, které se s postupnou ztrátou vztlaku na nosné ploše letounu bořily stále více do rozmoklého povrchu VPD. Po 130 – ti metrech se letoun přes vrtuli převrátil „na záda“.

Poloha letounu na VPD 26 LKTO

Po prohlídce letounu na místě letecké nehody bylo zřejmé, že byly zničeny listy vrtule a překryt kabiny pilotů. Významně byly poškozeny aerodynamické kryty kol hlavního podvozku, ostruha a klobouk vrtule. Mírně poškozeno bylo směrové kormidlo.

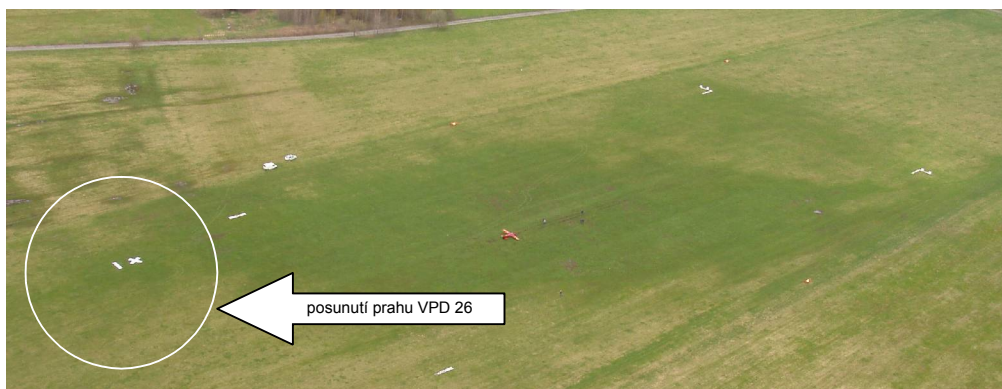
Označení nepoužitelnosti části VPD 26 (**I X**) posunutím jejího prahu nesplňovalo požadavky předpisu L 14, HLAVA 5, odst. 5.2.4.10 (viz. foto.).

Spolupůsobící příčinou letecké nehody bylo nesprávné označení nepoužitelnosti části VPD 26, které nesplňovalo požadavky předpisu L 14.
