## **Porada k rozboru bezpečnosti za 3. čtvrtletí 2016**

## Rozbor bezpečnosti za 3. čtvrtletí 2016

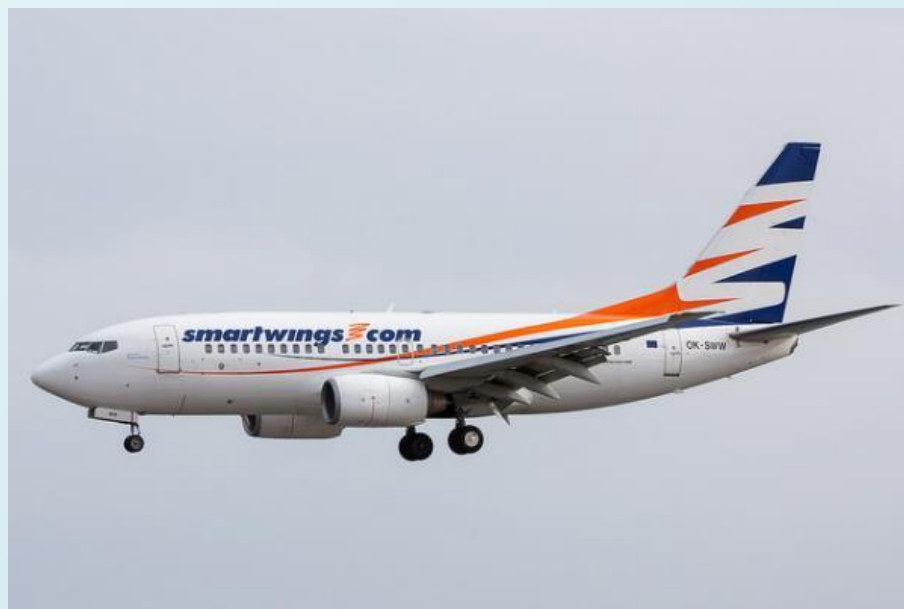
- V průběhu prázdného přeletu z LKPR do LTFE (Turecko Milas/Bodrum) zaznamenala posádka tuzemského dopravce v FL 410 signalizaci „Master Caution - Air Cond“ a pravý „Bleed Trip OFF“, s následným nárůstem kabinové výšky.
- Posádka požádala o klesání do FL 350 a během klesání uzavřela „Outflow Valve“. Kabinovou výšku se nepodařilo dostat pod kontrolu.
- Spustil se varovný signál „Cabin Altitude“ se světelnou signalizací „Cabin Altitude“.
- Bez prodlení následoval v součinnosti s ATC Emergency Descent na letišti LYBE. Po přistání nikdo z členů posádky nepožadoval lékařské ošetření.
- Přelet letadla na LKPR s položkou MEL 36-5, MEL 35-5 byl proveden v FL 100.

- Při odstraňování závad byl zjištěn vadný PRSOV (Pressure Regulator Shutoff Valve) na Air Condition Pack Unit. Vadný PRSOV byl nahrazen dle WO1390/2016.
- Na závěr byla provedena motorová zkouška včetně kontroly těsnosti kabiny dle RO 1919/16. Letadlo bylo uvolněno do provozu.

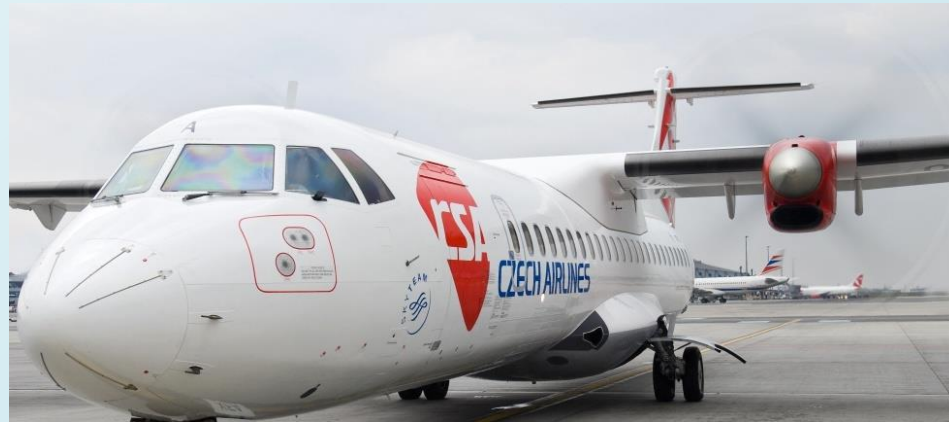
- Při letu letadla tuzemského dopravce z LKPR do EDDL (Düsseldorf) posádka zaznamenala v FL 200 tupou ránu od motoru č. 1, s následným vzrůstem teploty a poklesem tlaku oleje.
- Posádka vypnula motor a vyhlásila tísňový signál MAY DAY. Posléze stav změnila na pilnostní PAN PAN. Provedla připravenou nouzovou situaci kabiny.
- Po vyhodnocení situace se rozhodla pro přistání na nejbližším letišti a divertovala do EDDF (Frankfurt).
- Po kontrole motoru č.1 hasiči přímo na dráze byl zrušen stav nouze a letadlo pokračovalo v pojíždění na stojánku.

- Po opětovné kontrole letadla hasiči a velitelem letadla vystoupili cestující do autobusu a byli odvezeni do odbavovací haly.
- Ke zranění cestujících ani posádky letadla nedošlo.
- Do Frankfurtu byli vysláni technici CSAT. Motor byl sejmut a odeslán k odborné expertíze do zahraniční údržbové organizace.
- Byla stažena data z letových zapisovačů k vyhodnocení. Šetření události provádí dopravce.

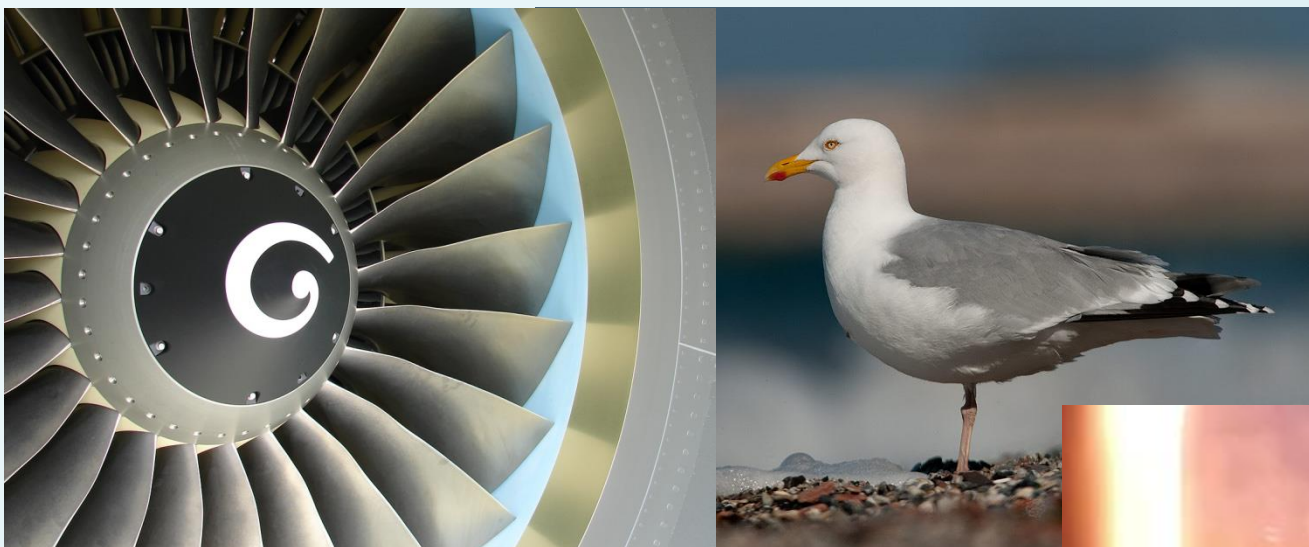
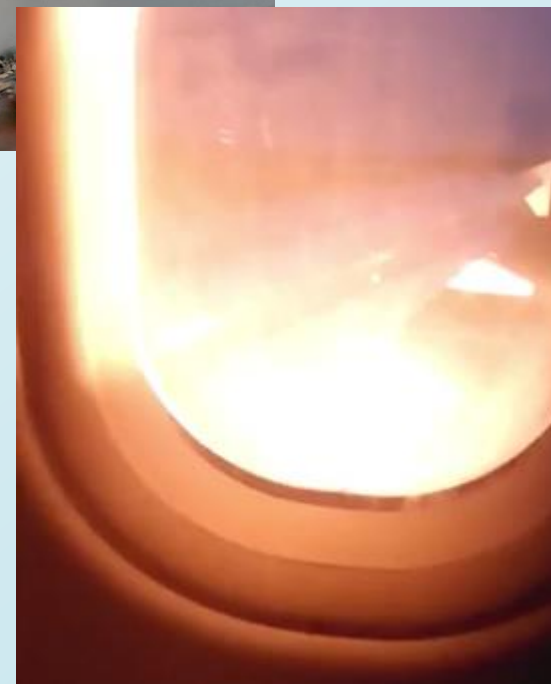
- Při vzletu letadla A320 tuzemského dopravce z RWY09 LKTB, směřujícího do LBBG (Burgas), došlo ke střetu s ptákem.
- Střet byl doprovázen citelnou ránou a ohnivým efektem z motoru.
- Posádka přerušila vzlet a na LKTB byla vyhlášena plná pohotovost.
- Letadlo v pořádku dobrzdilo.
- Při kontrole bylo zjištěno poškození 10 lopatek dmychadla.
- Pracovníkem biologické ochrany byl pták identifikován jako racek stříbřitý.
- Při incidentu nedošlo ke zranění cestujících ani posádky.

Amatérský záběr z okénka  
letadla na ohnivý efekt z motoru.

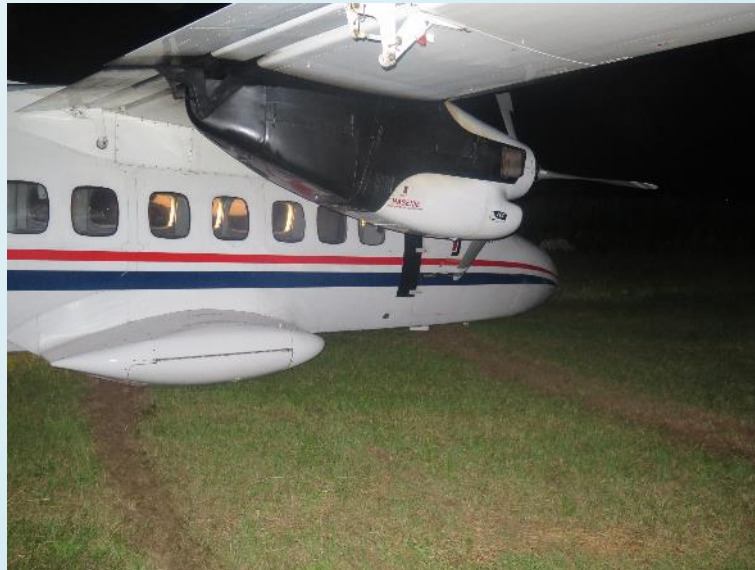
- Posádka uvedla, že po dotočení třetí zatáčky, snížení rychlosti a přestavení vztlakových klapek do polohy  $15^\circ$  signalizační tablo “VYSUŇ PODVOZEK” nesvítilo a nebyla slyšet siréna výstrahy nevysunutého podvozku.

- Pravděpodobným důvodem bylo, že nebyly splněny všechny podmínky, např. jedna z pák ovládání výkonu byla v poloze, odpovídající vyššímu výkonu, než je volnoběh, nebo rychlost letu byla nad  $v = 205 \text{ km}\cdot\text{h}^{-1}$  IAS.

- Signalizační tablo “VYSUŇ PODVOZEK” a sirénu výstrahy nevysunutého podvozku posádka zaregistrovala až po dosednutí.
- Letoun dosedl na spodní část podvozkových gondol hlavního podvozku a přední část trupu. Výběh ukončil s vybočením vlevo a zastavil na bočním travnatém pásu vlevo od dráhy.

- V průběhu prohlídky na místě bylo zjištěno poškození potahu podvozkových gondol a zámků hlavního podvozku, krytů a šachty předového podvozku a antén na spodní části trupu.

- Příčinou bylo pochybení posádky při vysunutí a ověření skutečné polohy podvozku před přistáním v důsledku neprovedení kompletního kontrolního seznamu úkonů, pravděpodobně způsobené odpoutáním pozornosti.
- Spolupůsobícím faktorem byla pravděpodobně únava související s počtem letů k výsádkům a celkovou dobou letové služby.
- Závěrečná zpráva je zveřejněna na [www.uzpln.cz](http://www.uzpln.cz)

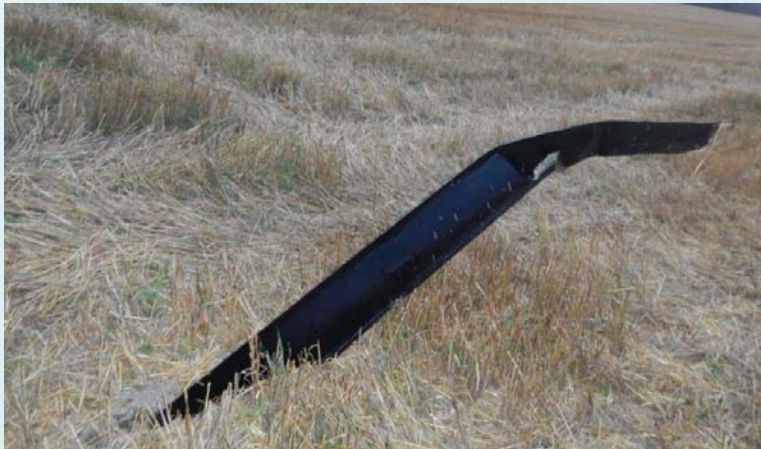
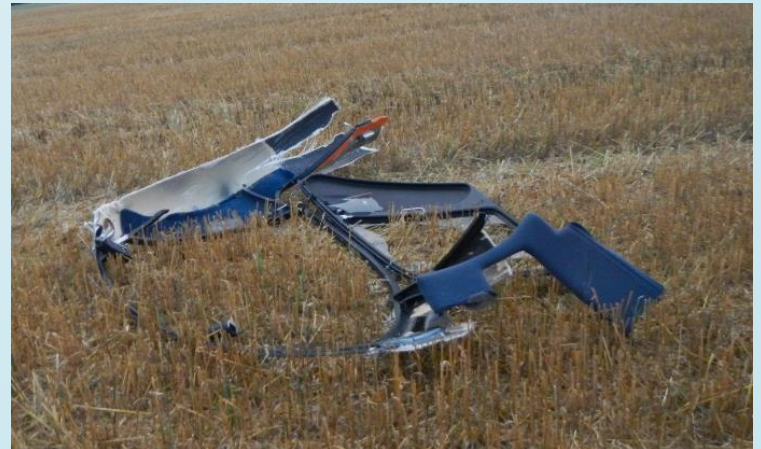
- Na finále RWY03, v místě obvyklém pro zahájení cvičné autorotace, došlo ke kontaktu listu nosného rotoru s trupem vrtulníku.
- Vrtulník se stal prakticky neovladatelným, již za letu byl značně poškozen a pádem na zem pak zcela zničen.
- Posádka utrpěla zranění neslučitelná se životem.

- Jeden list nosného rotoru proniknul do pilotní kabiny a postupně se rozlomil na dva kusy.
- Druhý list zůstal neporušen na hlavě nosného rotoru.

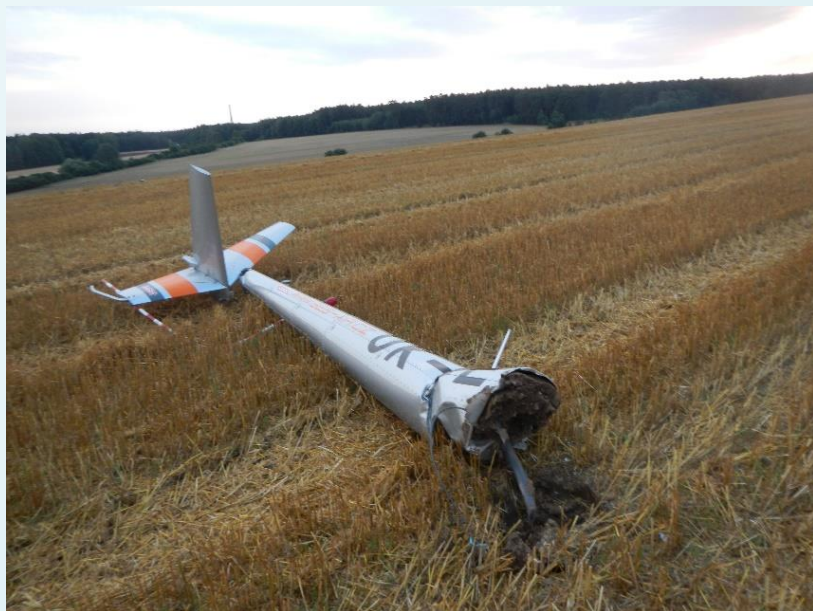
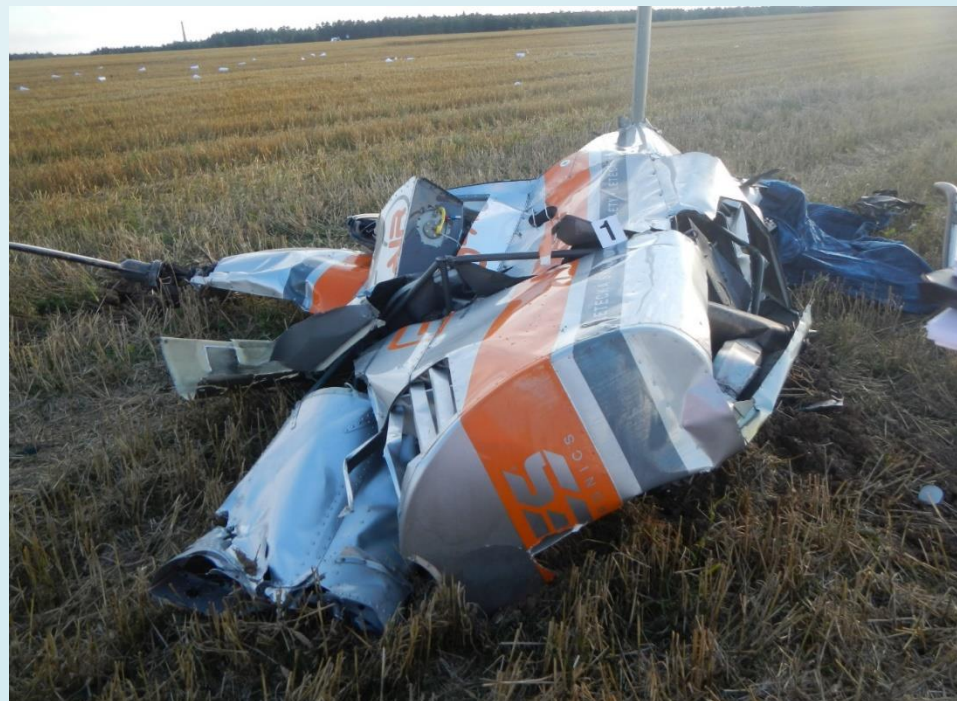
- Ocasní nosník se oddělil od trupu vrtulníku.
- Jednotlivé části troskek byly nalezeny ve směru letu v následujícím pořadí: oba kusy listu nosného rotoru, ocasní nosník, levá polovina kabiny a trup vrtulníku.

- posouzením lomových ploch táhel cyklického ovládní úhlu nastavení listů nosného rotoru nebyly zjištěny jakékoliv znaky únavového porušení,
- na žádné z lomových ploch nebyly pozorovány žádné materiálové vady ani korozní produkty,
- analýza lomu ocasního nosníku potvrdila, že k ulomení ocasního nosníku došlo pravděpodobně působením odstředivé síly od zachovalého listu nosného rotoru,
- reakcí na tuto odstředivou sílu byl vznik setrvačných sil ve všech hmotných celcích trupu, z nichž setrvačná síla od ocasní vrtulky, ocasních ploch a skořepiny ocasního nosníku, včetně převodovky ocasní vrtulky, náhonu a táhel řízení, působící v rovině rovnoběžné s rovinou otáčení nosného rotoru, vyvolala ohybový moment ke kořeni ocasního nosníku, překračující jeho pevnost v ohybu.

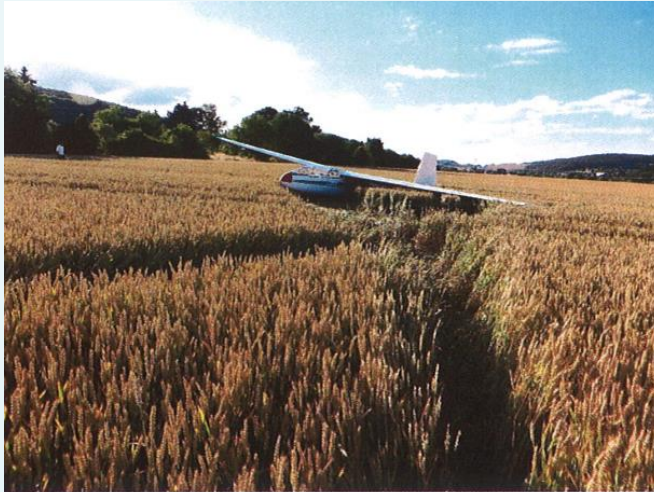
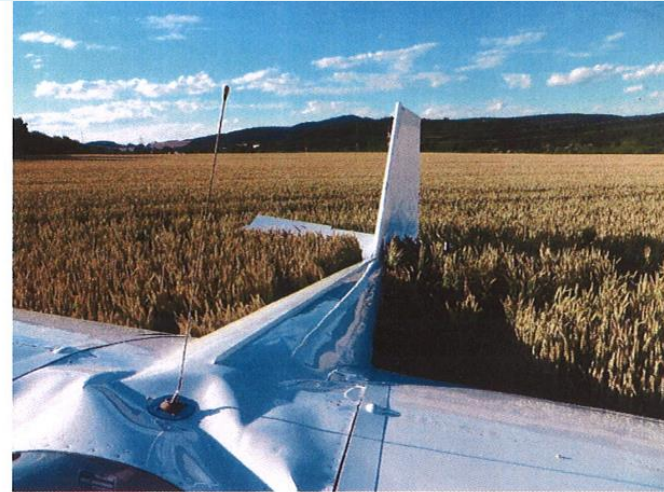
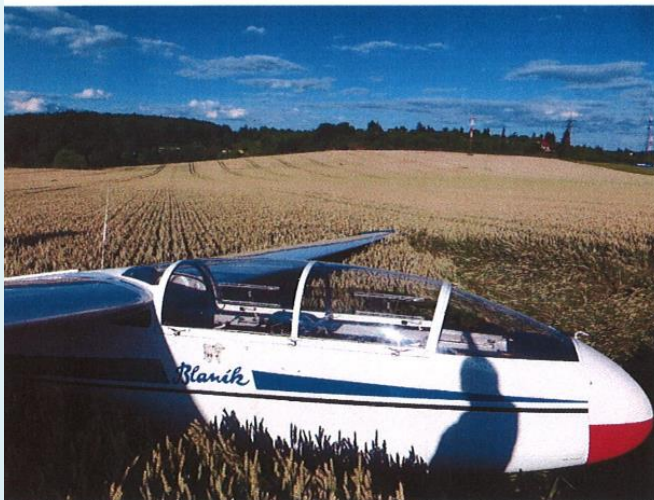
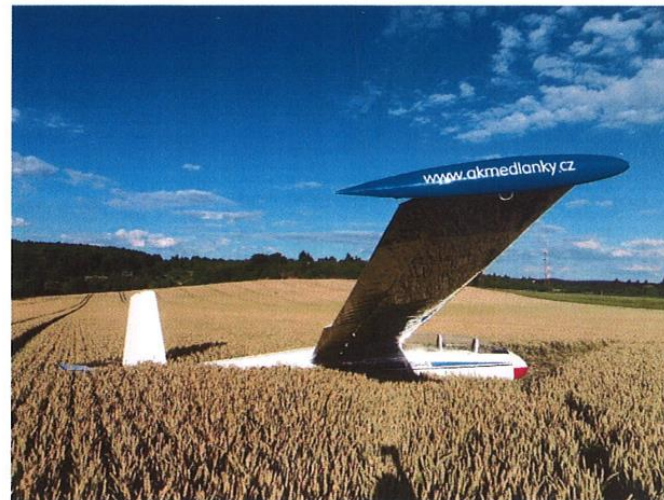
- ➔ Během traťového letu se posádce kluzáku nepodařilo navázat do stoupavého proudu a byla nucena přistát do terénu.
- ➔ Posádka se vzhledem k omezenému výběru vhodné plochy rozhodla přistát na pole se vzrostlou pšenicí.
- ➔ Pilot provedl přistávací manévr s ohledem na výšku porostu.
- ➔ Při výběhu došlo k zachycení konce levé poloviny křídla porostem a kluzák se prudce otočil o cca 160°.
- ➔ Působením sil při náhlém zastavení došlo k poškození centroplánu .
- ➔ Posádka nebyla zraněna.

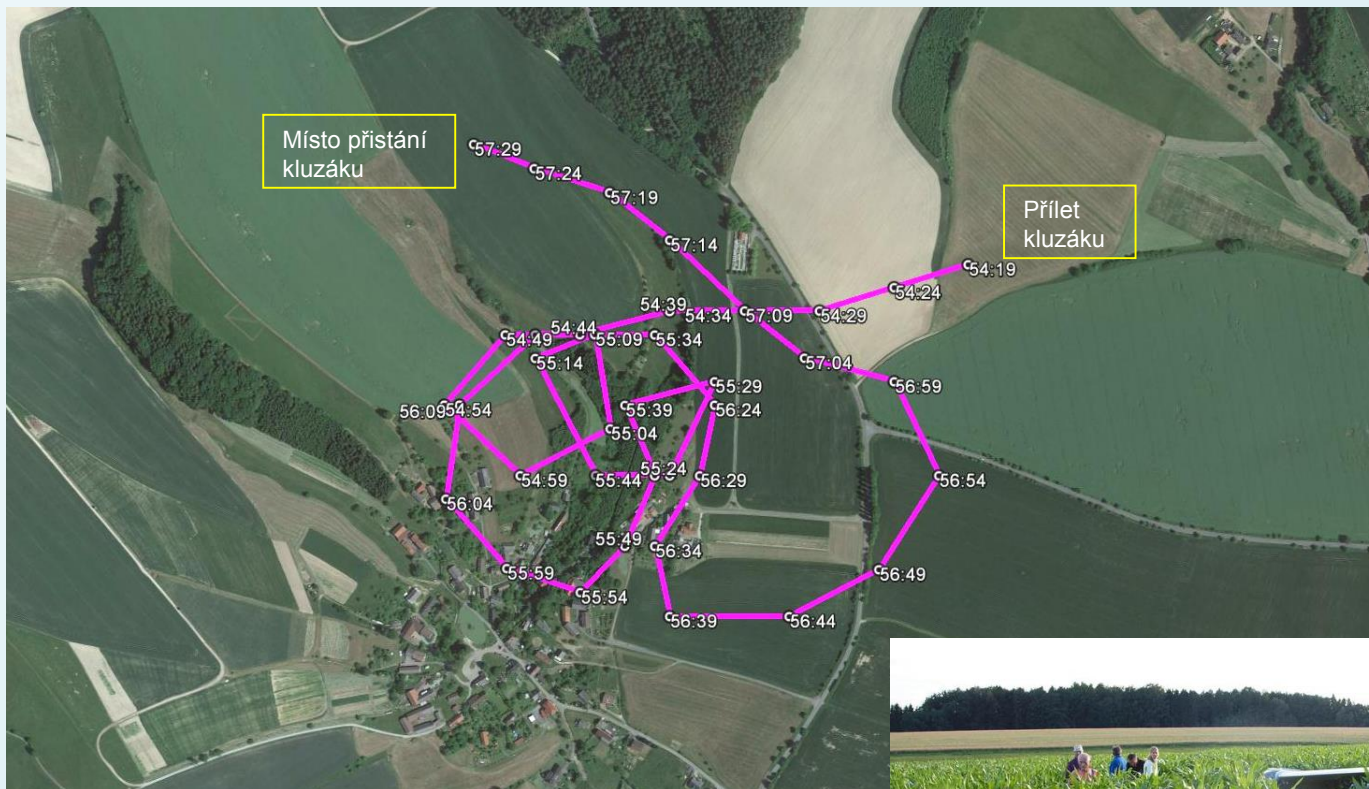
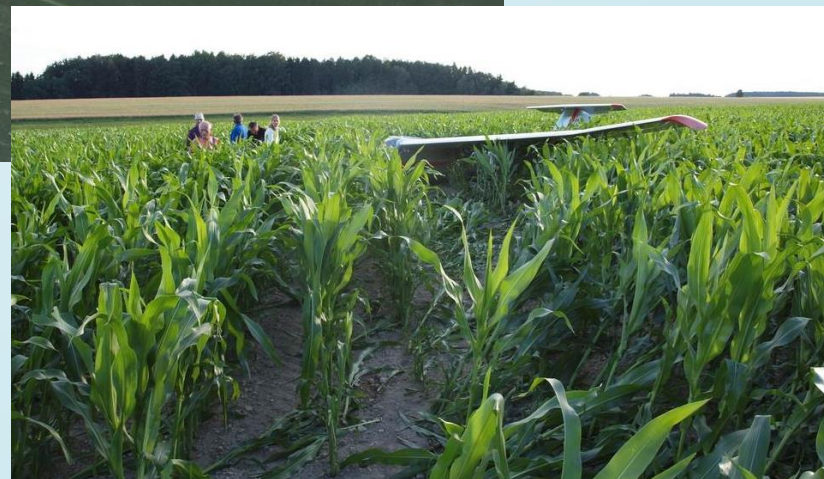
- ➔ Pilotka se zúčastnila 3. neoficiálního plachtařského mistrovství České republiky dvoumístných kluzáků pořádaného Aeroklubem Dvůr Králové nad Labem.
- ➔ V průběhu soutěžního letu, na trati návratu na LKDK, meteorologické podmínky vedly k nutnosti předčasně ukončit let a přistát do terénu.
- ➔ Pilotka se v malé výšce nad zemí neúspěšně pokusila vyhledat stoupavý proud. Vzhledem k malé výšce nad terénem a překážkám, se jí již nepodařilo doklouzat na vhodnější plochu pro přistání, než bylo pole se vzrostlou kukuřicí.
- ➔ Kluzák při dosednutí do středu pole zachytil levou polovinou křídla o porost vzrostlé kukuřice. Došlo k poškození kluzáku.
- ➔ Závěrečná zpráva je zveřejněna na [www.uzpln.cz](http://www.uzpln.cz)

Manévrování při neúspěšném pokusu vyhledat stoupavý proud.

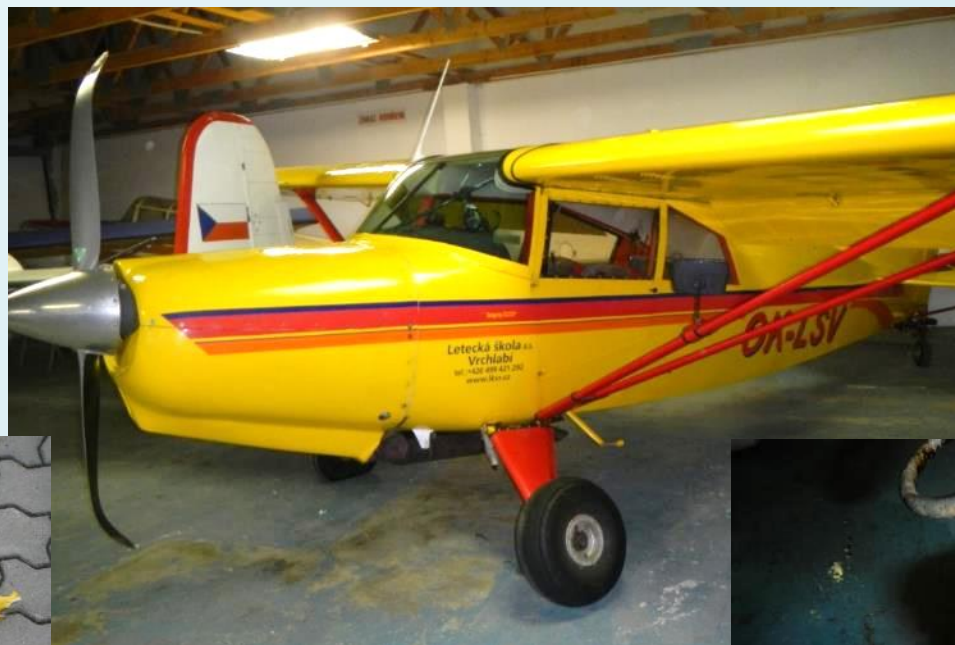
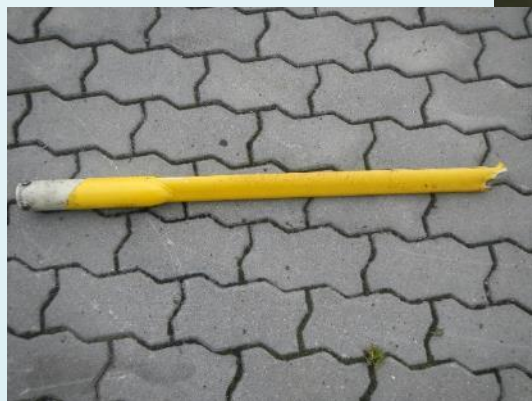
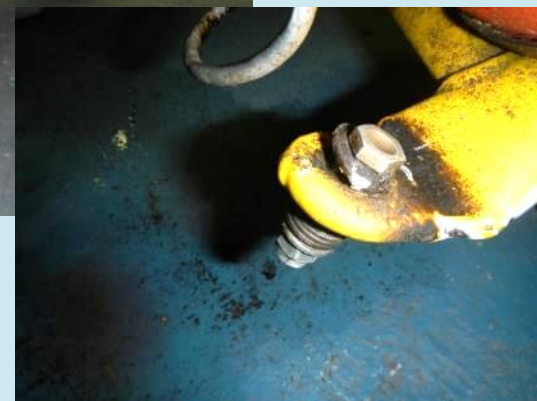
- ➔ Po provedení vleku kluzáku nad místo vypnutí zahájil pilot sestup.
- ➔ Po čtvrté zatačce vysunul přistávací klapky a zahájil sestup na finále.
- ➔ Po minutí hrany letiště měl již zcela stažený plyn a hladce přistál na tři body. Letoun se lehce dotknul země, mírně odskočil a pak již volně vybíhal.
- ➔ V průběhu výběhu pilot uslyšel hlasité lupnutí a vzápětí se složila levá podvozková noha. Letoun se naklonil a prudce začal točit vlevo. Otočil se cca o 170° a došlo k jeho zastavení.
- ➔ Poškozeny byly oba vrtulové listy, trup v místě oddělení vzpěry levé podvozkové nohy, zvlněný potah levé poloviny křídla a prasklé přední sklo letounu.

- ➔ Pilot zůstal nezraněn, PČR u něho provedla dechovou zkoušku s pozitivním nálezem.
- ➔ K oddělení vzpěry levé podvozkové nohy došlo z důvodu únavového lomu.

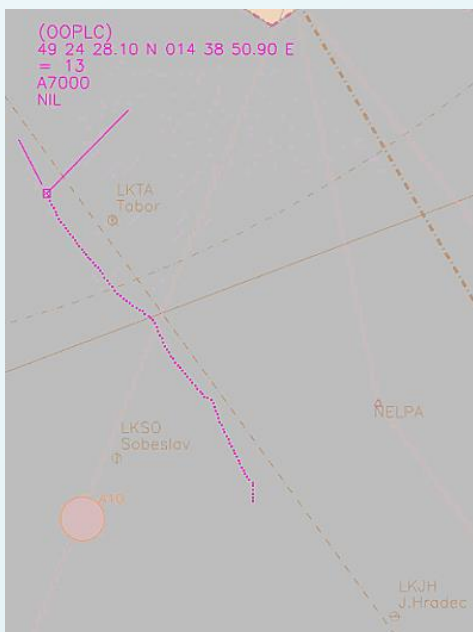
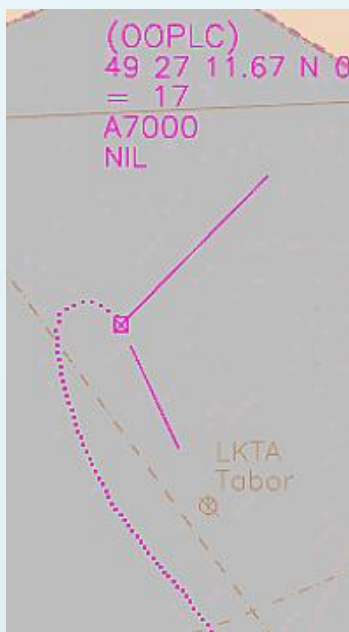
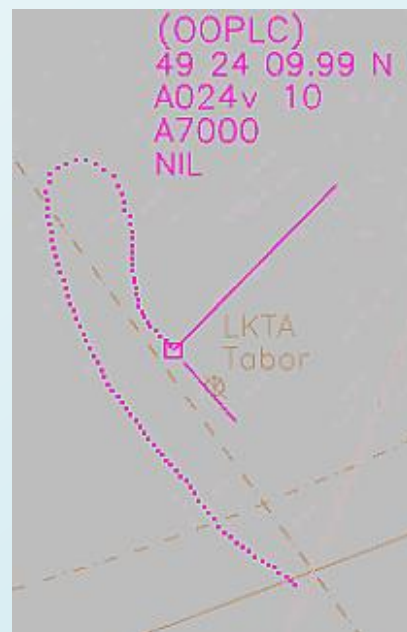
- V prostoru Tábora pravděpodobně došlo k nepravidelnému chodu motoru.
- Za cca 2 minuty pilot vyslal na kmitočtu FIC Praha zprávu: „*Praha Information, OOPLC Declaring Emergency, provedu nouzové přistání do Tábora*“.
- Dispečer FIC Praha zprávu potvrdil a telefonem oznámil na LKTA.
- Podle pilota motor ztratil výkon a proto vyslal nestandardní zprávu o nouzové situaci bez oznámení její povahy a rozhodl se pro přistání na LKTA,
- Ve stresu však letiště přeletěl a musel dotáčet v malé výšce na finále RWY30 LKTA. Z obavy, že by letoun ztratil při přistávacím manévru rychlost, nevysunul podvozek.
- Příčinou nepravidelného chodu motoru bylo spotřebování použitelné zásoby paliva v hlavních nádržích.

Letoun dosedl na spodní část trupu v ose RWY30 a cca 189 m za THR. Při dojezdu narážela otáčející se vrtule do země a oba listy se ohnuly.

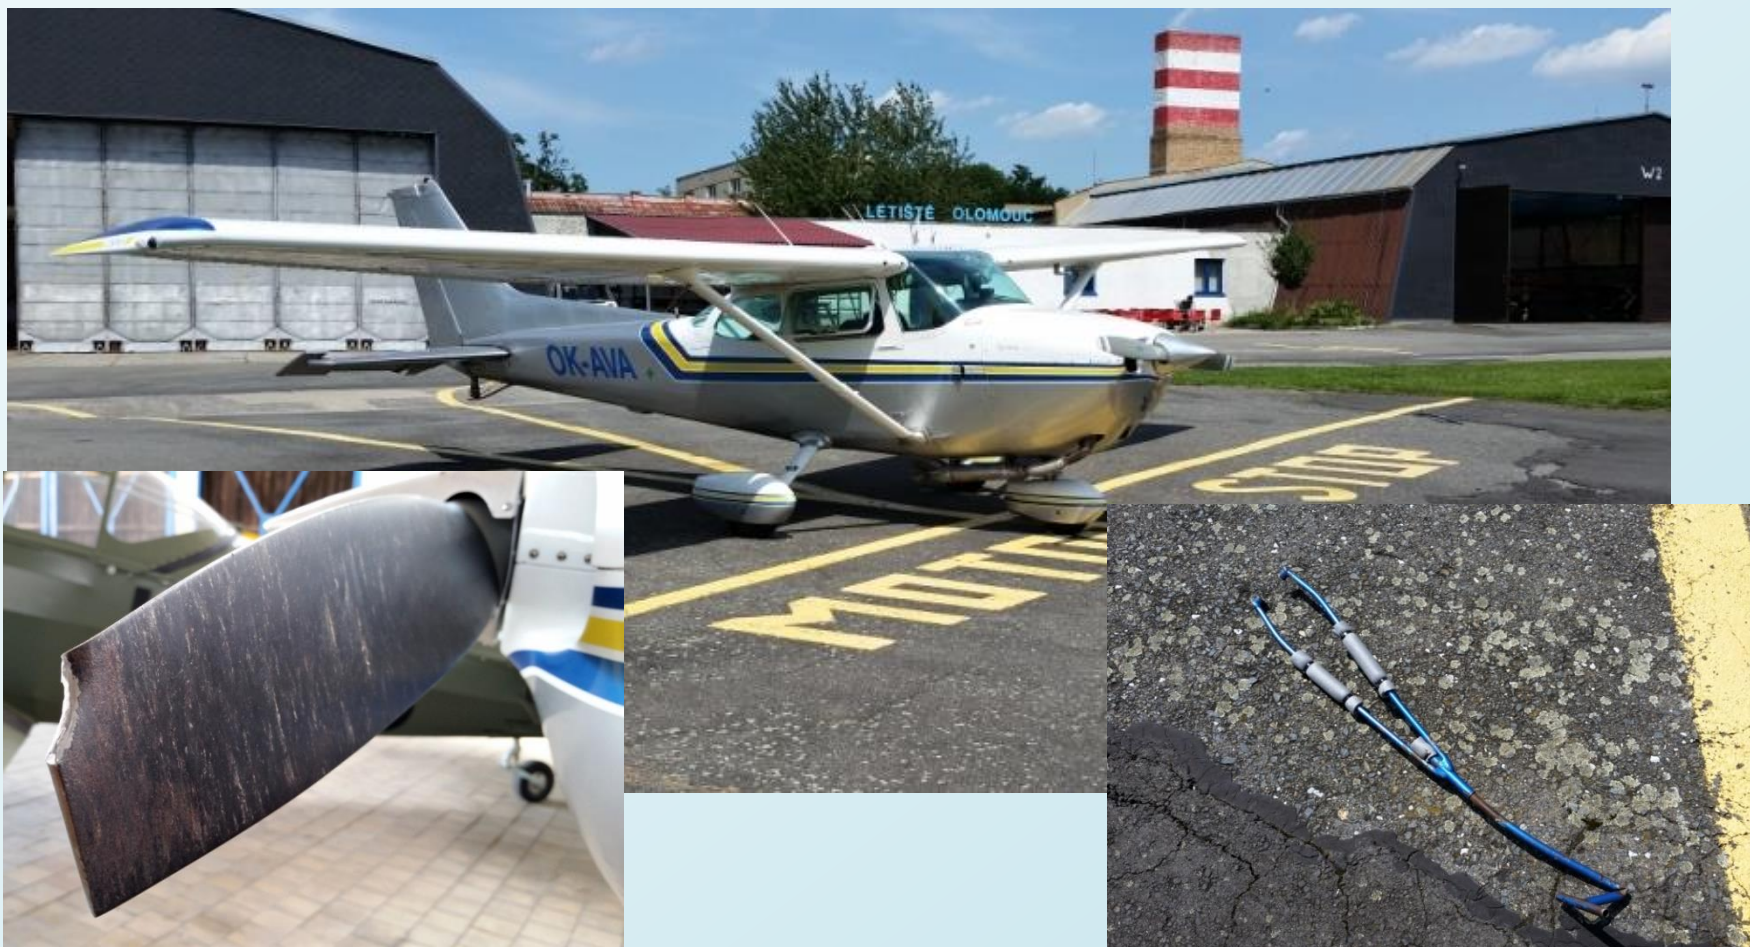
- ➔ Letoun najel při pomalém pojíždění příďovým kolem na manipulační oj (pro C172) položenou na pojízděcí dráze. Tato se při najetí kola částečně nadzvedla, došlo k jejímu kontaktu s roztočenou vrtulí a následnému poškození vrtule.
- ➔ Manipulační oj byla roztočenou vrtulí odhozena do vzdálenosti cca 4 metrů.
- ➔ Manipulační oj odložil do vzdálenosti cca 20 m před letadlo pilotní žák, když na tomto místě dokončili s instruktorem kontrolu předletové přípravy.
- ➔ Po ukončení kontroly neodnesl manipulační oj na vyhrazené místo. Tato zůstala ležet na TWY v dráze letounu.

- ➔ Servisní organizace posoudila vrtuli jako neopravitelnou. Proto byla zakoupena nová vrtule.
- ➔ Motor posouzen servisem jako „Prop-Strike“. Montáž motoru a vrtule provedena ve dnech 5. - 6. 10. v servisní organizaci a letadlo bylo zalétnuto dne 7. 10. 2016.

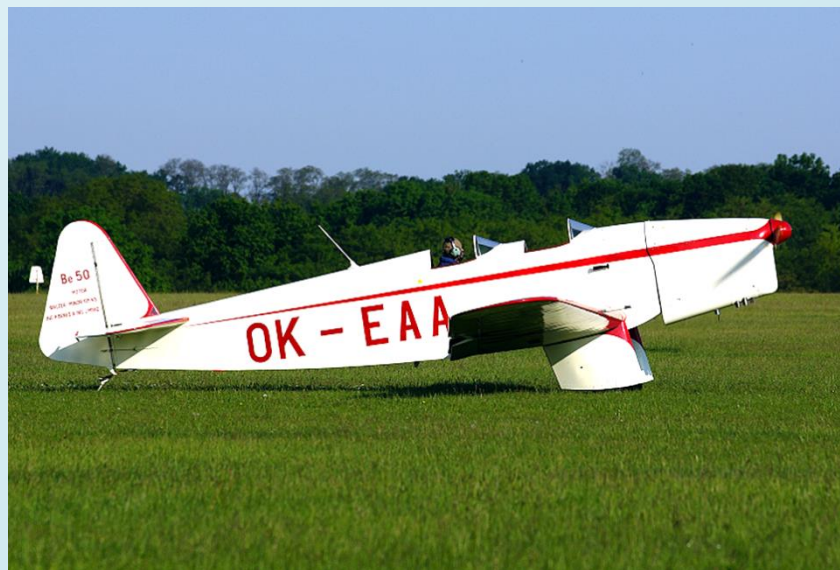
- Pilot, ve věku 70 let, s náletem 8200 hodin a cestující s leteckými zkušenostmi prováděli přiblížení na přistání na RWY 34 LKMB.
- Přiblížení a přistání ovlivnil stříh větru.
- Letoun tvrdě dosedl na RWY 34 a byl poškozen.
- Posádka nezraněna.

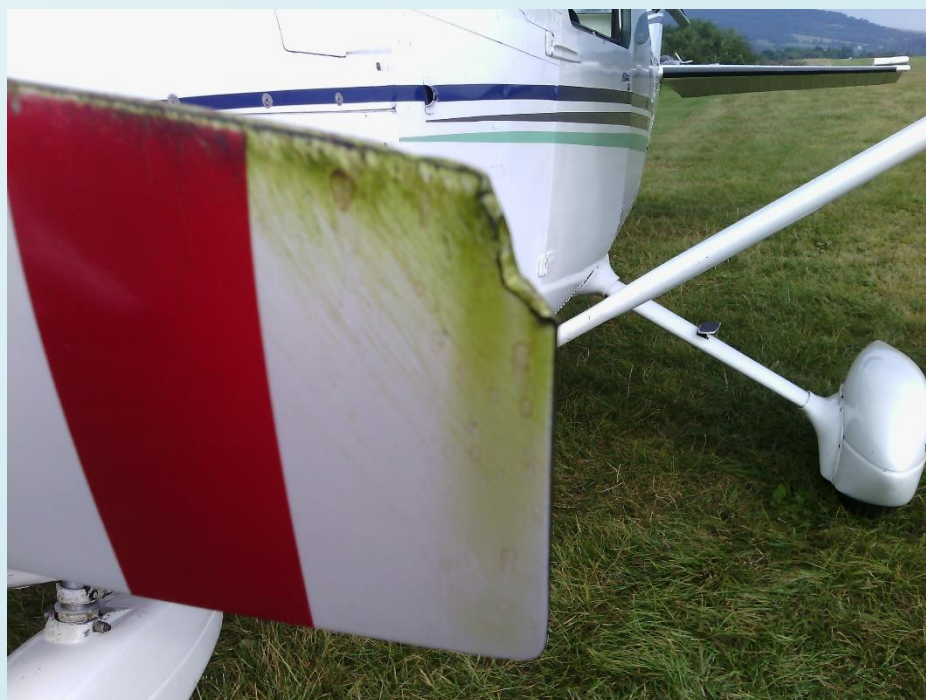
- ➔ Po vytažení letounu Cessna 182 ven z hangáru pomocí manipulační oje pilot neodstranil oj z předového kola.
- ➔ Po nastartování motoru letounu došlo k poškození listů vrtule.

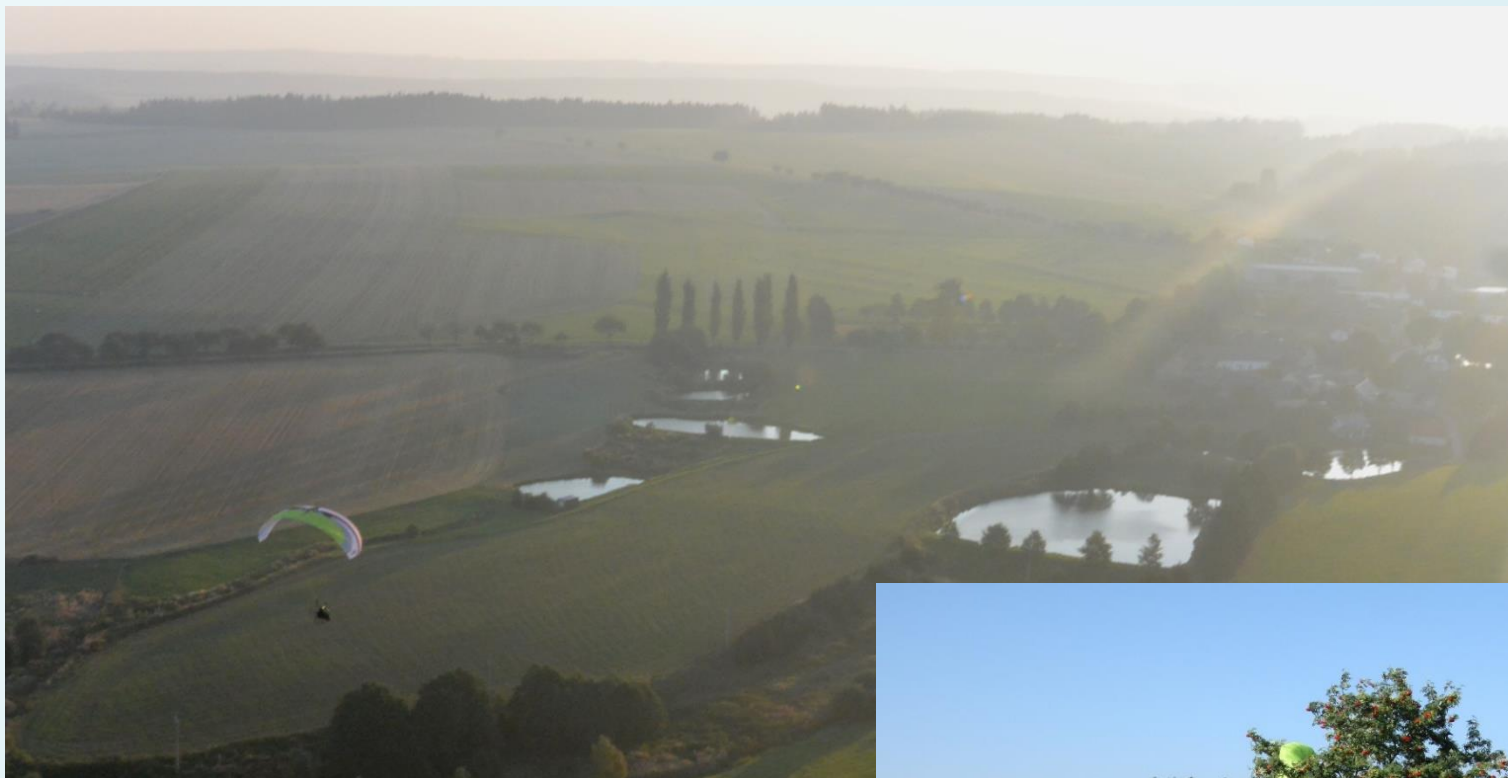
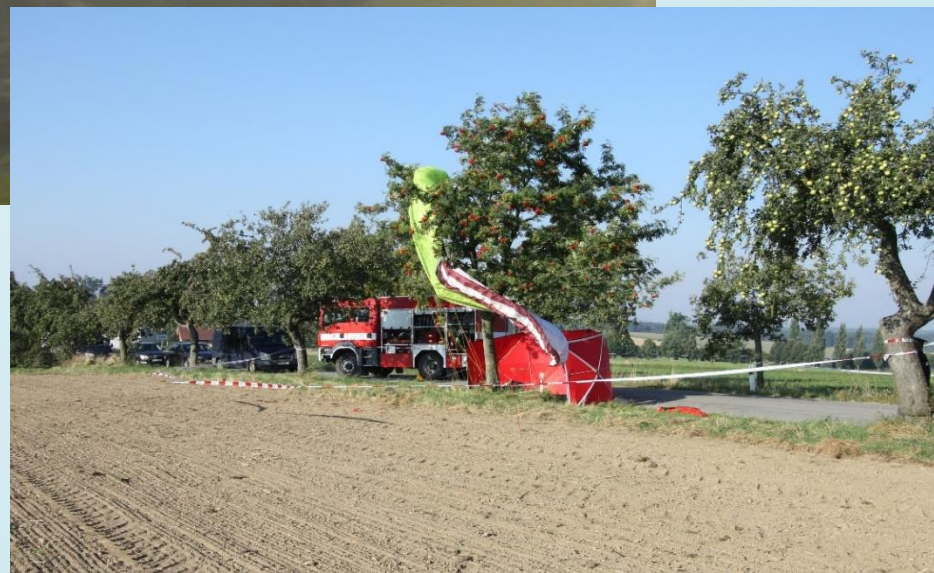
- ➔ Pilot MPK se zúčastnil sletu „LAA SOBĚ“ na LKJI.
- ➔ Z letiště LKJI odstartoval na druhý den ráno v cca 04:30.
- ➔ Za ním odstartovaly i další MPK a jeden z nich s ním letěl ve skupině až k obci Jamné (severně D1).
- ➔ Zde pilot druhého MPK let z důvodu silného protivětru přerušil a vrátil se zpět na LKJI.
- ➔ Pilot prvního MPK pokračoval v letu SE směrem a v cca 04:45 byl naposledy spatřen nedaleko obce Rybné.
- ➔ Vrchlík MPK byl rozprostřen v koruně stromu a bezvládné tělo pilota s krosnou leželo u kmene stromu.

- Na LKJI v době vzletu MPK vanul přízemní vítr VAR / 2 kt, ale na hladině 2000 ft AMSL (cca 100 m nad zemí) vanul vítr ze 150° / 16 kt.
- Pilot vlastnil padákový kluzák od března 2016 a až do kritického letu létal s vrchlíkem v základním nastavení.
- Kritický let provedl na „odtrimovaném“ vrchlíku, který mu umožnil letět na rychlosti blízké maximální.
- Měl malé zkušenosti s létáním v kopcovitém terénu.
- Se stoupající výškou se zvyšovala rychlost čelní složky větru, proto se pravděpodobně rozhodnul pro snížení výšky letu.
- V prostoru obce Rybné se pravděpodobně dostal do turbulentního proudění za překážkou (kopec Skálek 626 m AMSL).

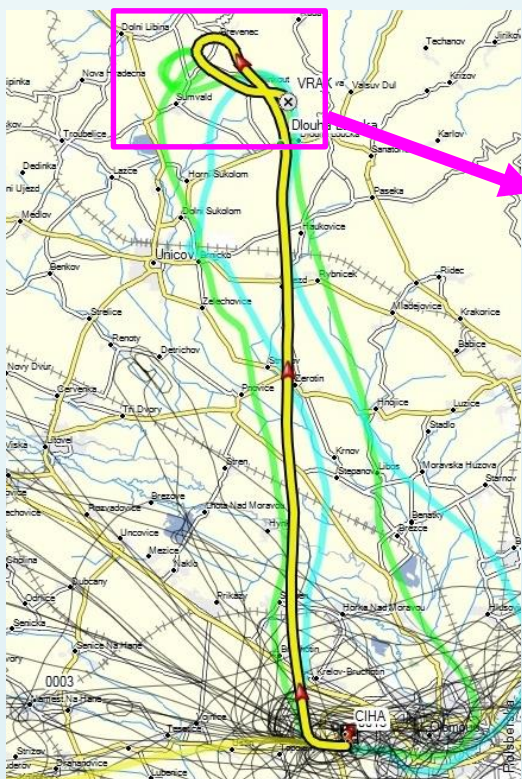
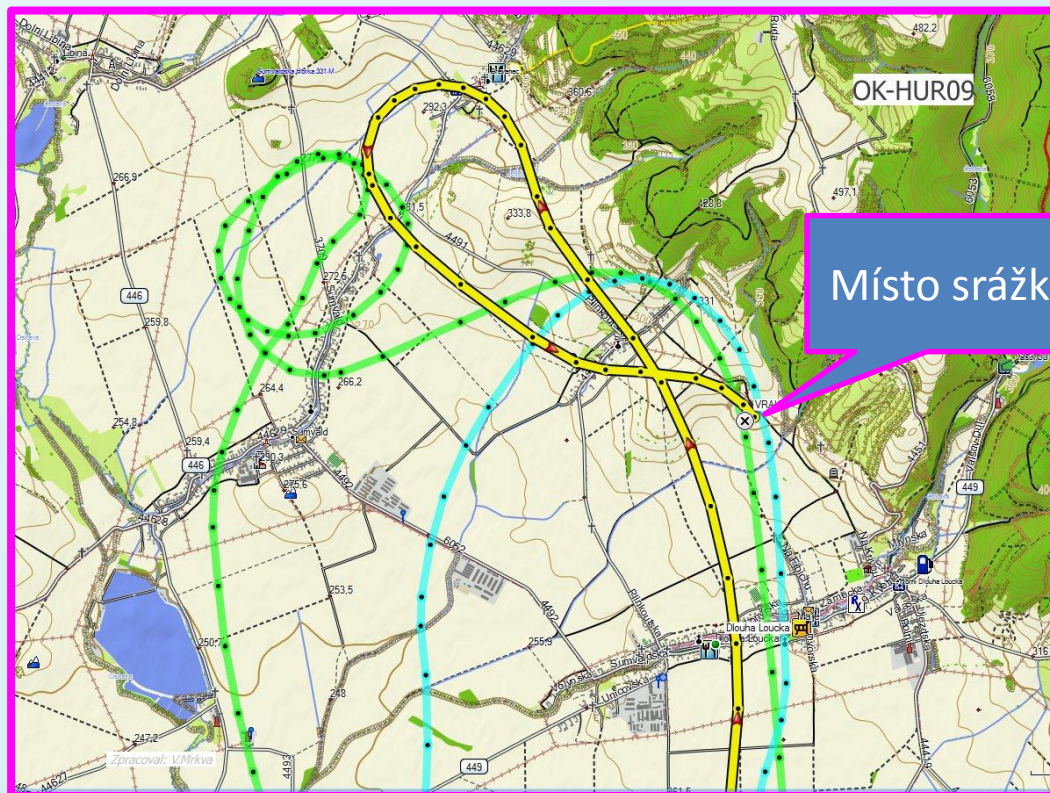
- ➔ Posádka EV-97 a pilot WT-9 provedli vzlet z LKOL. Po vzletu se k nim na trati letu připojil pilot s letounem NG 4 VIA.
- ➔ Trojice letounů pak letěla v rozevřené skupině do prostoru obce Plinkout. Zde provedli průlet v místě, kde se měla konat soukromá oslava známého. Následoval manévr mírnou levou zatáčkou a opakovaný průlet nad obcí.
- ➔ Vedoucí skupiny v průběhu letu neviděl v jaké poloze se vůči němu nacházel NG 4 VIA, který měl být vlevo od něj.
- ➔ Po průletu vedoucí skupiny letěl SE směrem a předpokládal návrat na LKOL.
- ➔ Podle dosavadních zjištění do vedoucího letounu EV-97 zcela neočekávaně narazil zespodu letoun NG 4 VIA.

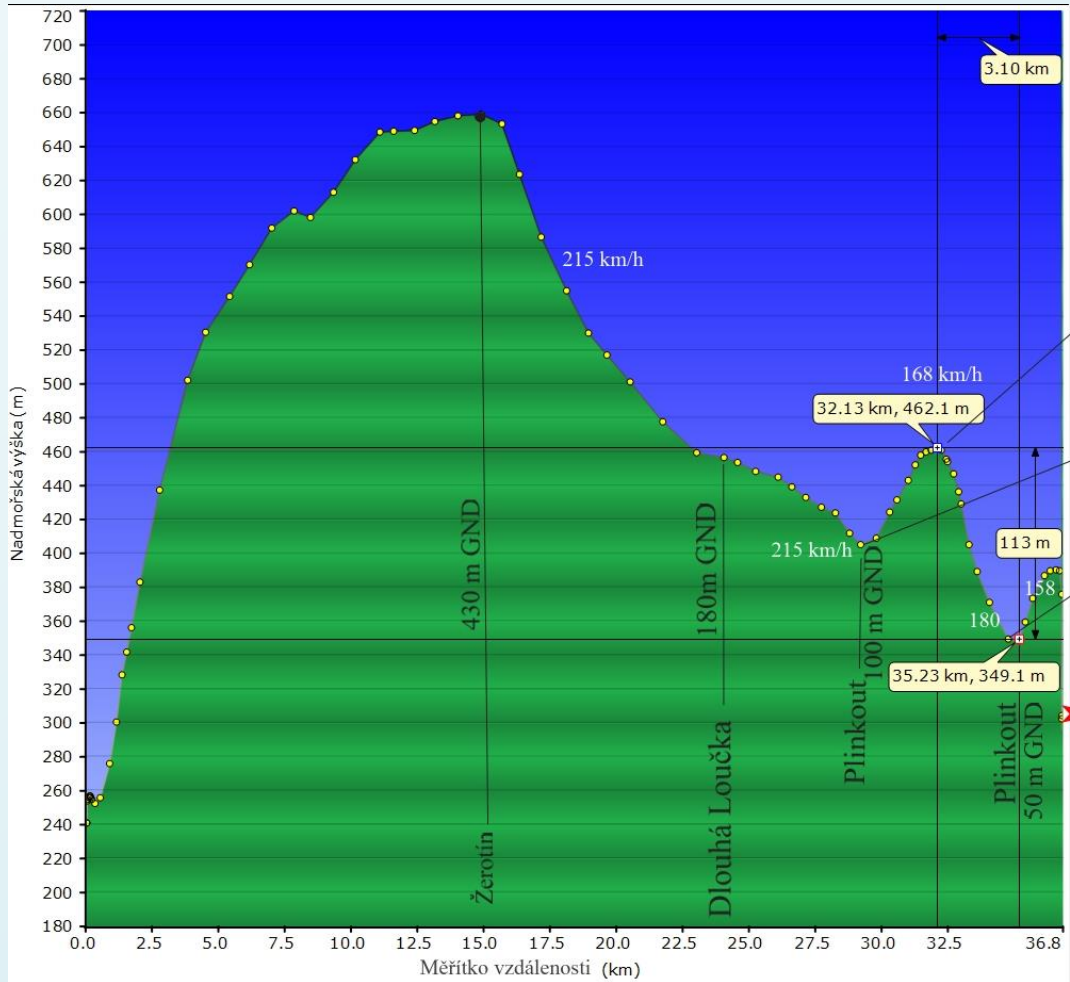
Výškový profil letu EV-97 a rychlost letu podle GPS záznamu.

EV-97 - minimální bezpečná výška použití záchraného systému při horizontálním letu je 80/100 m.

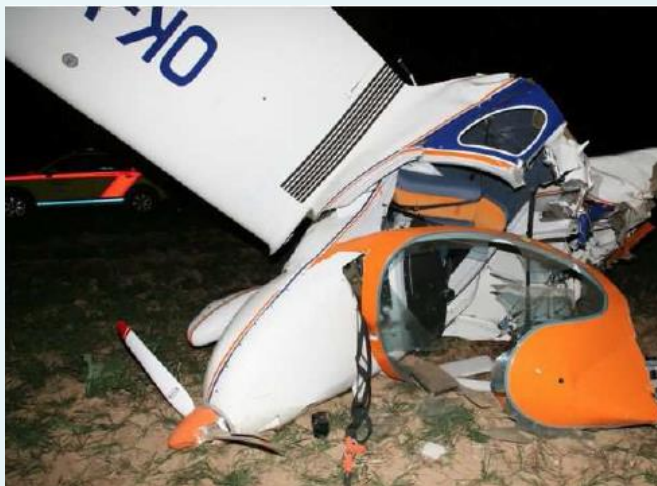
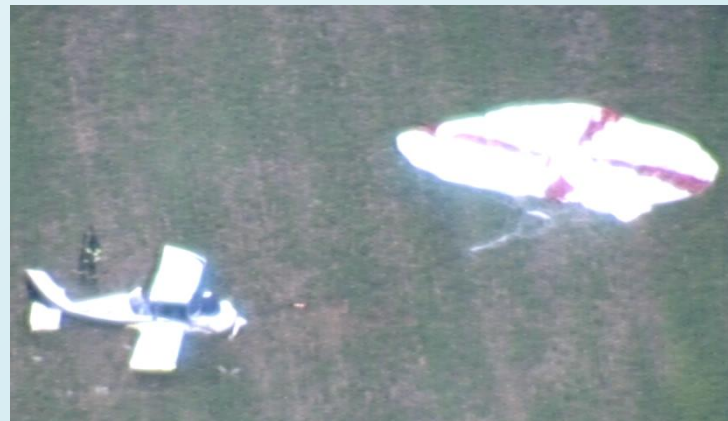
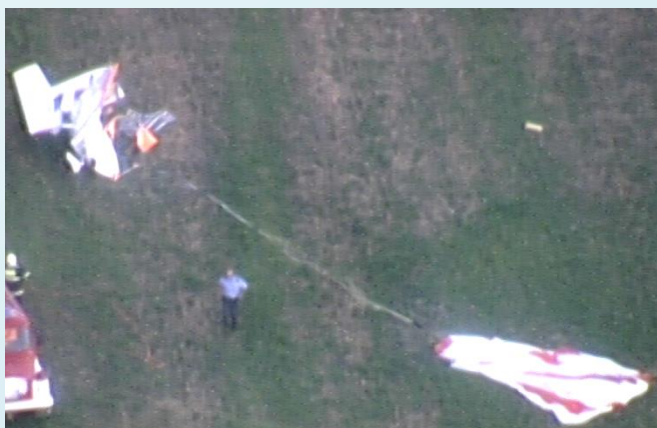
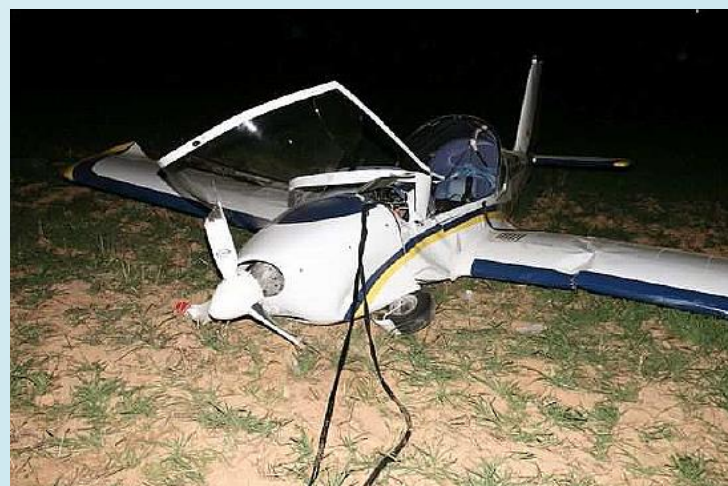
## Stav na místě letecké nehody

- Náraz způsobil poškození a ztrátu kontroly nad oběma letouny v malé výšce nad zemí.
- Piloti se v krizové situaci pokusili o svoji záchranu použitím záchranných systémů.
- Záchranný systém na NG 4 VIA pilot aktivoval v podlimitních podmínkách a letoun narazil pod velkým úhlem do země a byl zcela zničen. Pilot přitom utrpěl zranění neslučitelná s životem.
- Záchranný systém na EV-97 piloti aktivovali nízko nad zemí a letoun dopadl naplocho na pole a byl nárazem poškozen. Piloti utrpěli těžká zranění.
- Celou situaci zahlédl pilot třetího letounu, letící vpravo od vedoucího EV-97. K místu srážky a dopadu ULL se vrátil zatáčkou a následně ohlásil leteckou nehodu na LKOL.

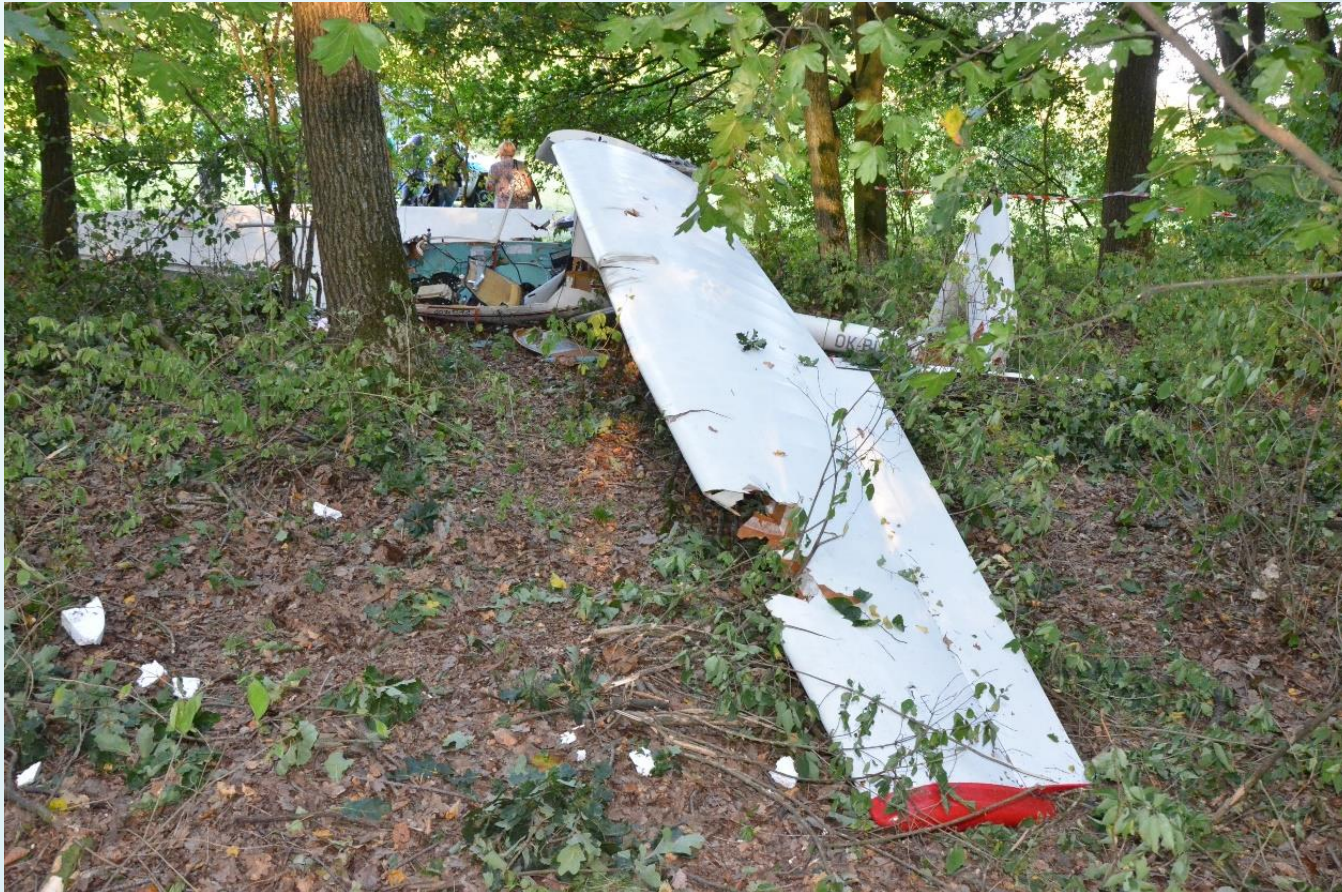
- Pilot prováděl v průběhu dne údržbu vlastního UL letounu, se kterým naposledy letěl před třemi týdny. V odpoledních hodinách se rozhodnul, že provede let.
- Pojížděl od hangáru až k prahovým značkám RWY15 LKCO.
- Po vzletu byl pozorován modeláři, kteří uvedli, že UL letoun po vzletu z RWY15 nestoupal jako obvykle, ale pokračoval „malou rychlostí a na malé výšce“ v letu na jihovýchod.
- UL letoun se po přeletění nad sinicí č. 357 dostal nad výběžek lesa. Pokračoval v letu těsně nad vrcholky vzrostlých stromů a na hraně lesa o jeden z nich zavadil levou polovinou křídla.
- Prakticky se zastavil, otočil o cca 180° a z výšky cca 15 m propadl mezi kmeny stromů.
- Pod velkým úhlem přídí narazil do země a byl zničen.
- Pilot svým zraněním na místě podlehl.

- Pilot zakoupil UL letoun na podzim 2015 a v letošním roce nalétal 23 h 40 min.
- Létal výhradně v okolí LKCO a dané prostředí velmi dobře znal.
- V době letecké nehody byla teplota na letišti odborně odhadnuta na 28°C a vítr při zemi vanul ze 110° / 12 kt.
- Při ohledání trosk UL letounu nebyly zjištěny žádné závady na prvcích řízení.
- V palivové nádrži bylo dostatek benzínu pro let.
- Charakter poškození konců listů vrtule a expertíza motoru potvrdily jeho funkčnost v průběhu celého kritického letu.
- Rychloměr a Venturiho trubice z UL letounu byly odeslány na specializované pracoviště k provedení expertízy.
