## **Porada k rozboru bezpečnosti za 3. čtvrtletí 2016**

## Rozbor bezpečnosti za 3. čtvrtletí 2016

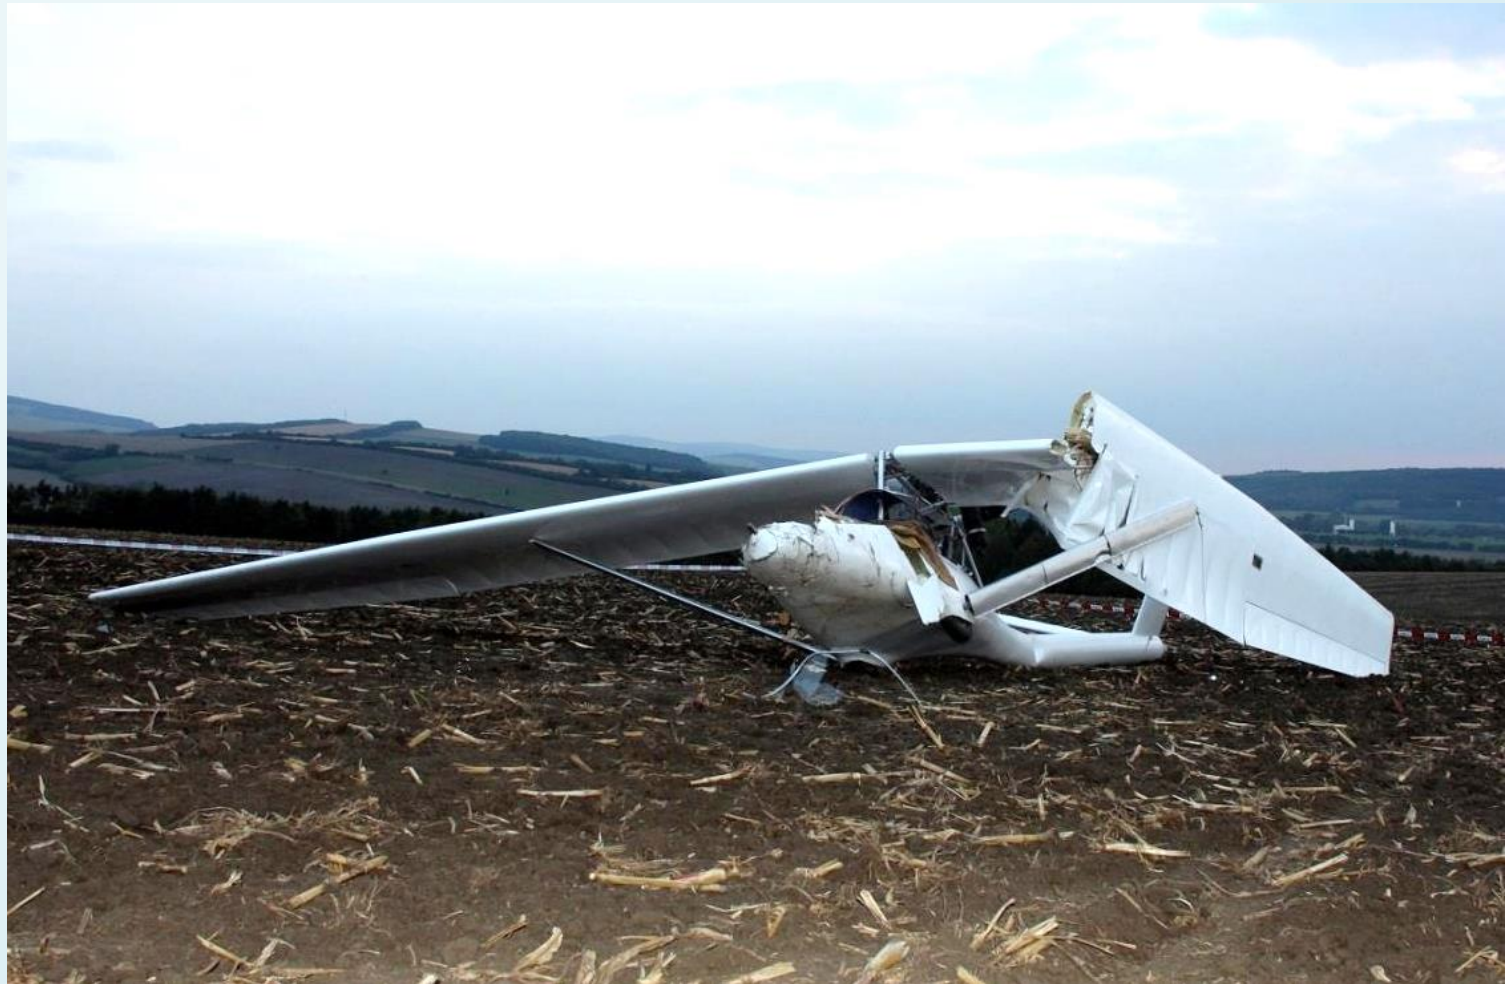
Trosky zničeného ULL

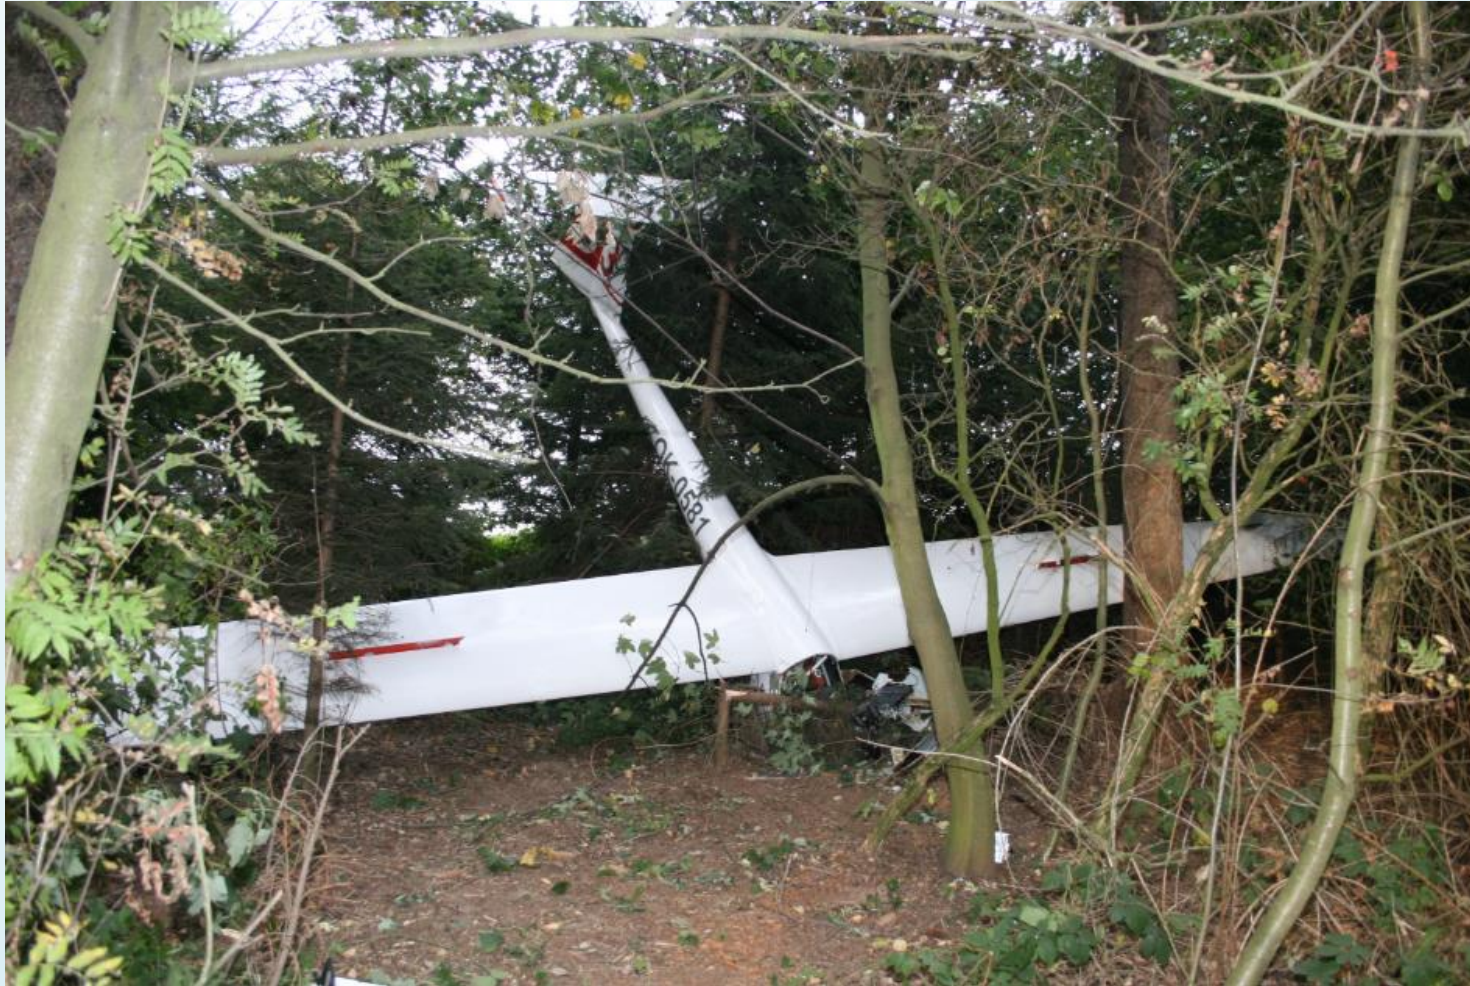
- Svědci viděli kluzák létat na svahu od severu k jihu u obce Zbyslavec.
- Podle výpovědi svědka kluzák zatočil blíže k hraně kopce a pravděpodobně silnější poryv větru mu neumožnil včas otočit zatáčku zpátky.
- Tím se kluzák dostal dál za hranu kopce a turbulence pravděpodobně způsobila prudký pokles.
- Následovalo vynucené přistání do lesa v prostoru Zbyslavec - Míčov. Pilot utrpěl při přistání těžké zranění a byl transportován do nemocnice.
- Kluzák byl při nárazu do lesního porostu vážně poškozen.

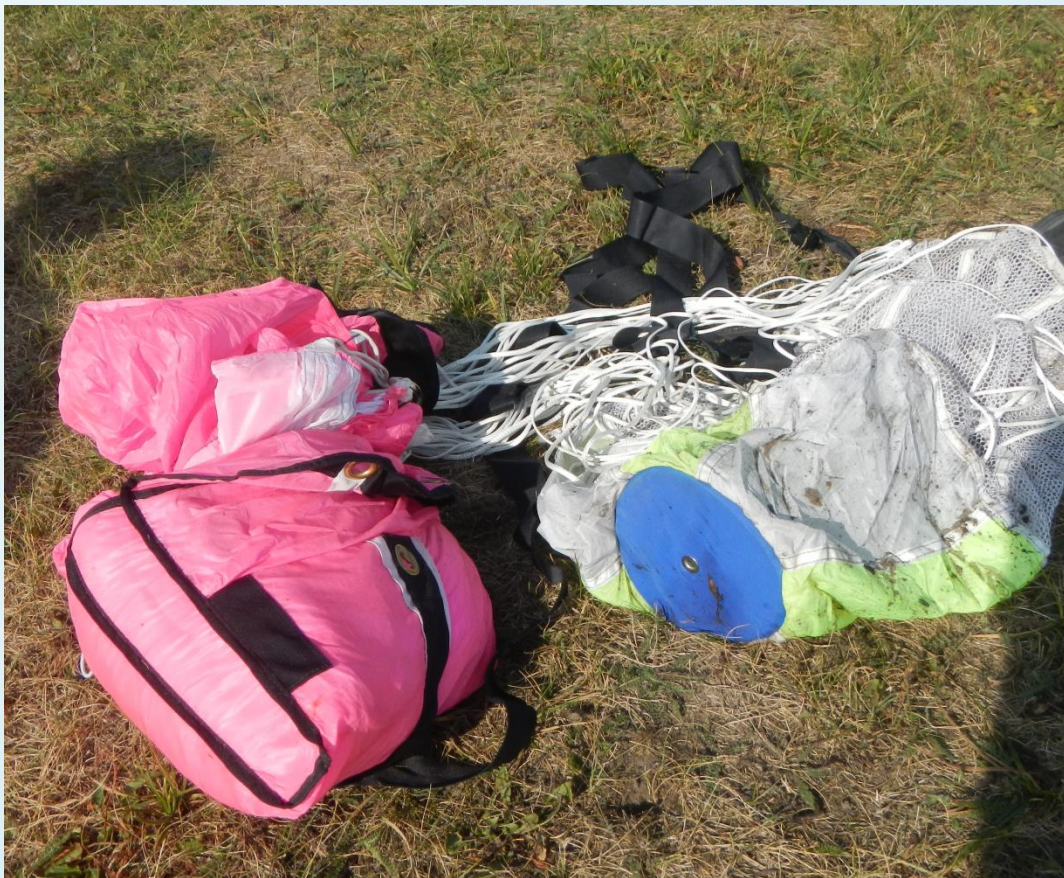
- ➔ Parašutistka v daný den prováděla dva seskoky pro nácvik výskoku proti směru letu (úloha 101) - z výšky 1500 m AGL.
- ➔ Kritický seskok provedla ve třetí výsadce a letoun opustila jako třetí v pořadí.
- ➔ Po opuštění letounu v prostoru nad křížením RWY34 a RWY05 ji krátce sledoval výsadkový průvodce.
- ➔ Po necelých 30 sec pravděpodobně nekontrolovaného volného pádu parašutistka dopadla na travnatou RWY34.
- ➔ Zraněním na místě podlehla.

- Hlavní padák zůstal v obalovém dílci, chlopně byly uzavřeny uzavírací šňůrkou a jehla byla v jejím očku.
- Záložní padák byl mimo obalový dílec částečně rozbalen. Vrchlík záložního padáku zůstal uložen v kontejneru. Uzavírací šňůrka záložního padáku nebyla přeseknuta, ale přetržená pravděpodobně při nárazu.
- Zabezpečovací přístroj neprovedl aktivaci záložního padáku, na displeji ovládacího panelu nebyl zobrazen žádný údaj (viditelné mechanické poškození při nárazu do země).
