ÚSTAV PRO ODBORNÉ ZJIŠŤOVÁNÍ
PŘÍČIN LETECKÝCH NEHOD
Beranových 130
199 01 PRAHA 99

Č.j.: 117/06/ZZ
Výtisk č. 1

ZÁVĚREČNÁ ZPRÁVA

**o odborném zjišťování příčin letecké nehody
sportovního létajícího zařízení (SLZ)
na svahu Kozákov dne 21.4.2006**

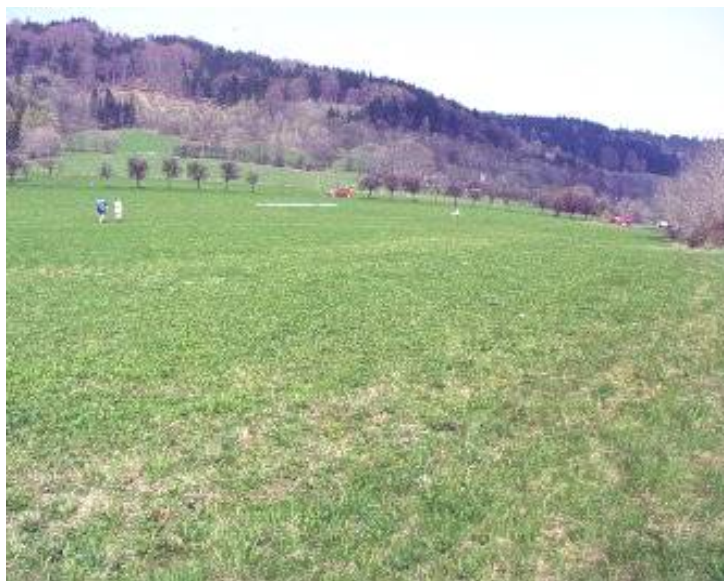
Pilot dopadl do prostoru přistávací plochy přibližně v jeho horní polovině. Povrch byl pokryt travnatým porostem. Místo dopadu se nacházelo na svahu se sklonem 15-20°. V bezprostřední blízkosti místa dopadu nebyly žádné překážky nebo předměty. Obydlí, cesta a křovinatý porost byly od místa dopadu vzdáleny 50-70 m. Po dopadu se pilot nacházel v poloze na zádech, byl upnut k padákovému postroji. V blízkosti dopadu ležel odhozený kontejner záložního padáku, padák se pro malou výšku nestačil naplnit.

Obr.1 Přistávací plocha Kozákov
