ÚSTAV PRO ODBORNÉ ZJIŠŤOVÁNÍ  
PŘÍČIN LETECKÝCH NEHOD  
Beranových 130  
199 01 PRAHA 99

**Č.j.: 544/06/ZZ**

# **ZÁVĚREČNÁ ZPRÁVA**

**o odborném zjišťování příčin incidentu - nouzového přistání  
letadla Cessna C 150J,  
poznávací značky OK-XKH  
dne 15.10.2006**

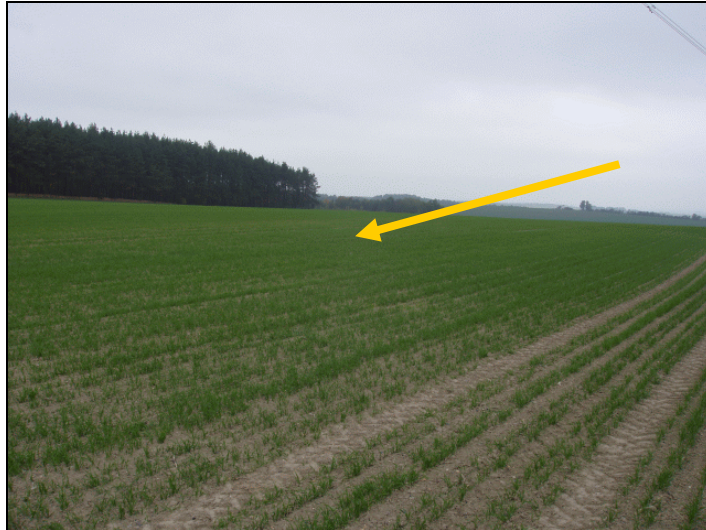
**Místo přistání**

Nouzové přistání bylo provedeno na pole pokryté ozimým porostem o výšce cca do 10-ti cm. Pole bylo dostatečně únosné a suché. V blízkosti místa přistání bylo vedení VN. Místo přistání se nacházelo u obce Žichlice-Nadryby na Rokycansku.
