Ústav

Porada k bezpečnosti letů za 1. čtvrtletí 2005

Rozbor období leden – březen 2005

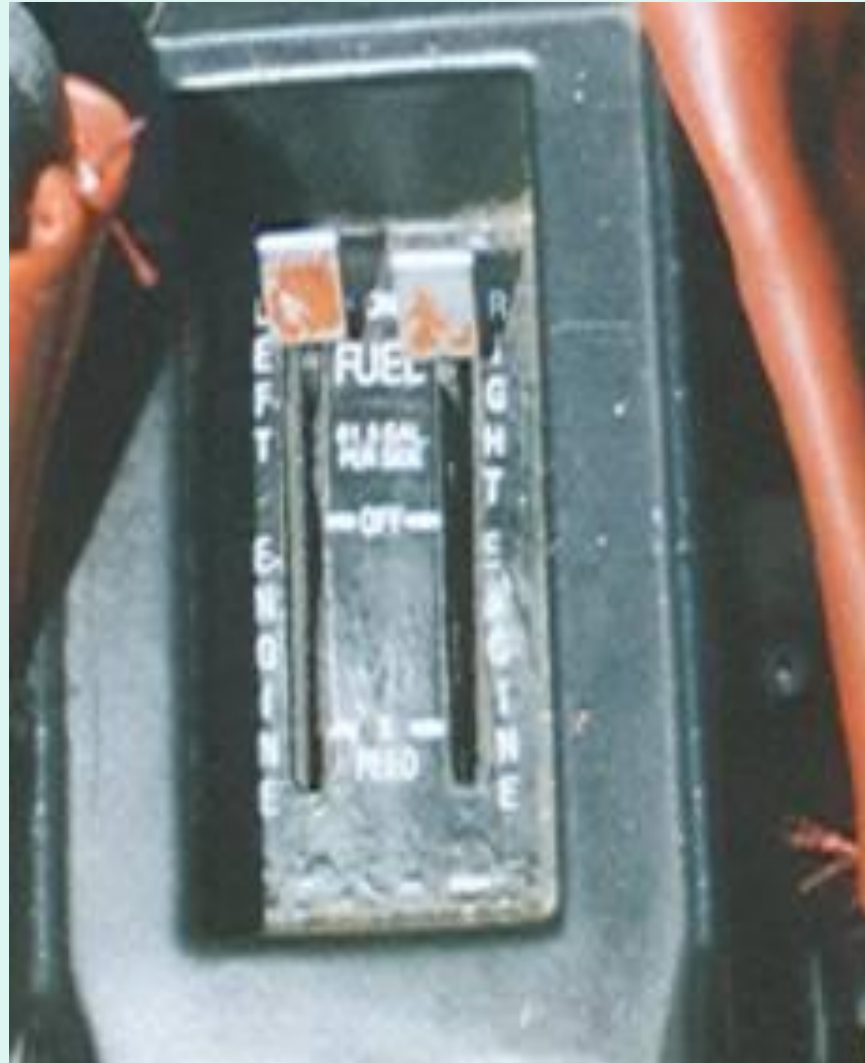
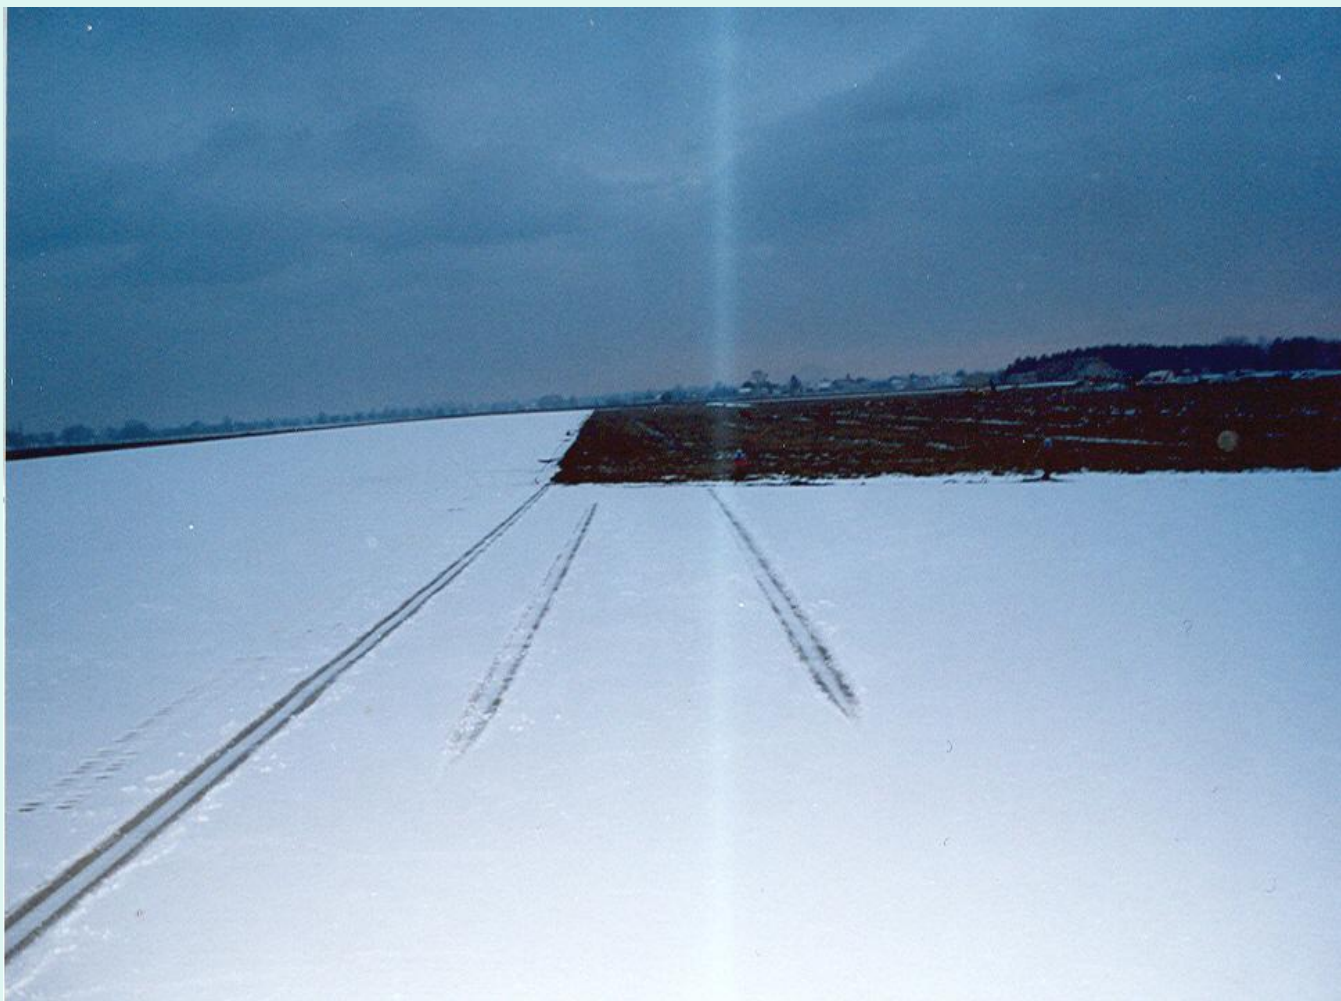
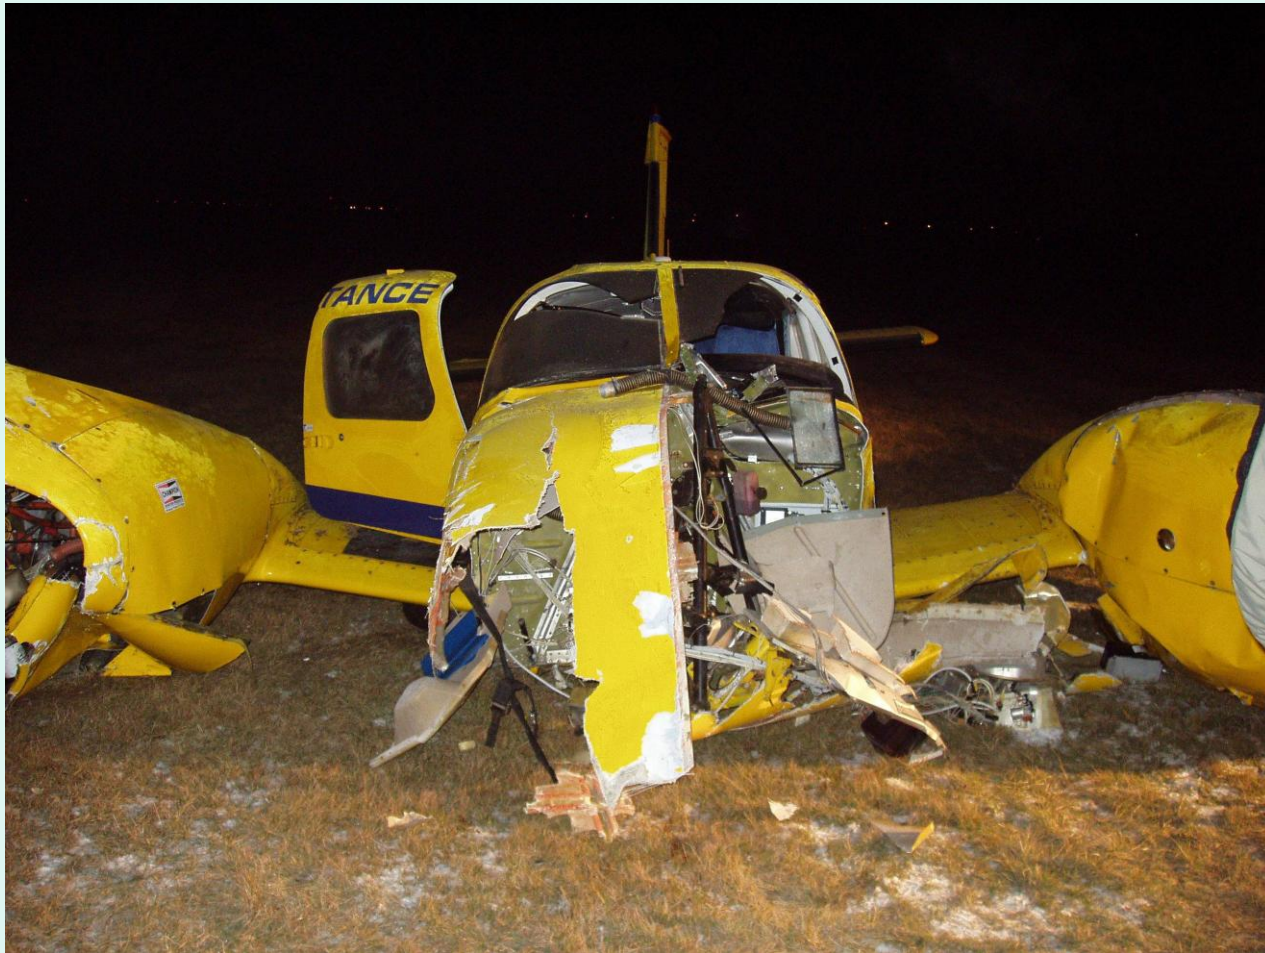
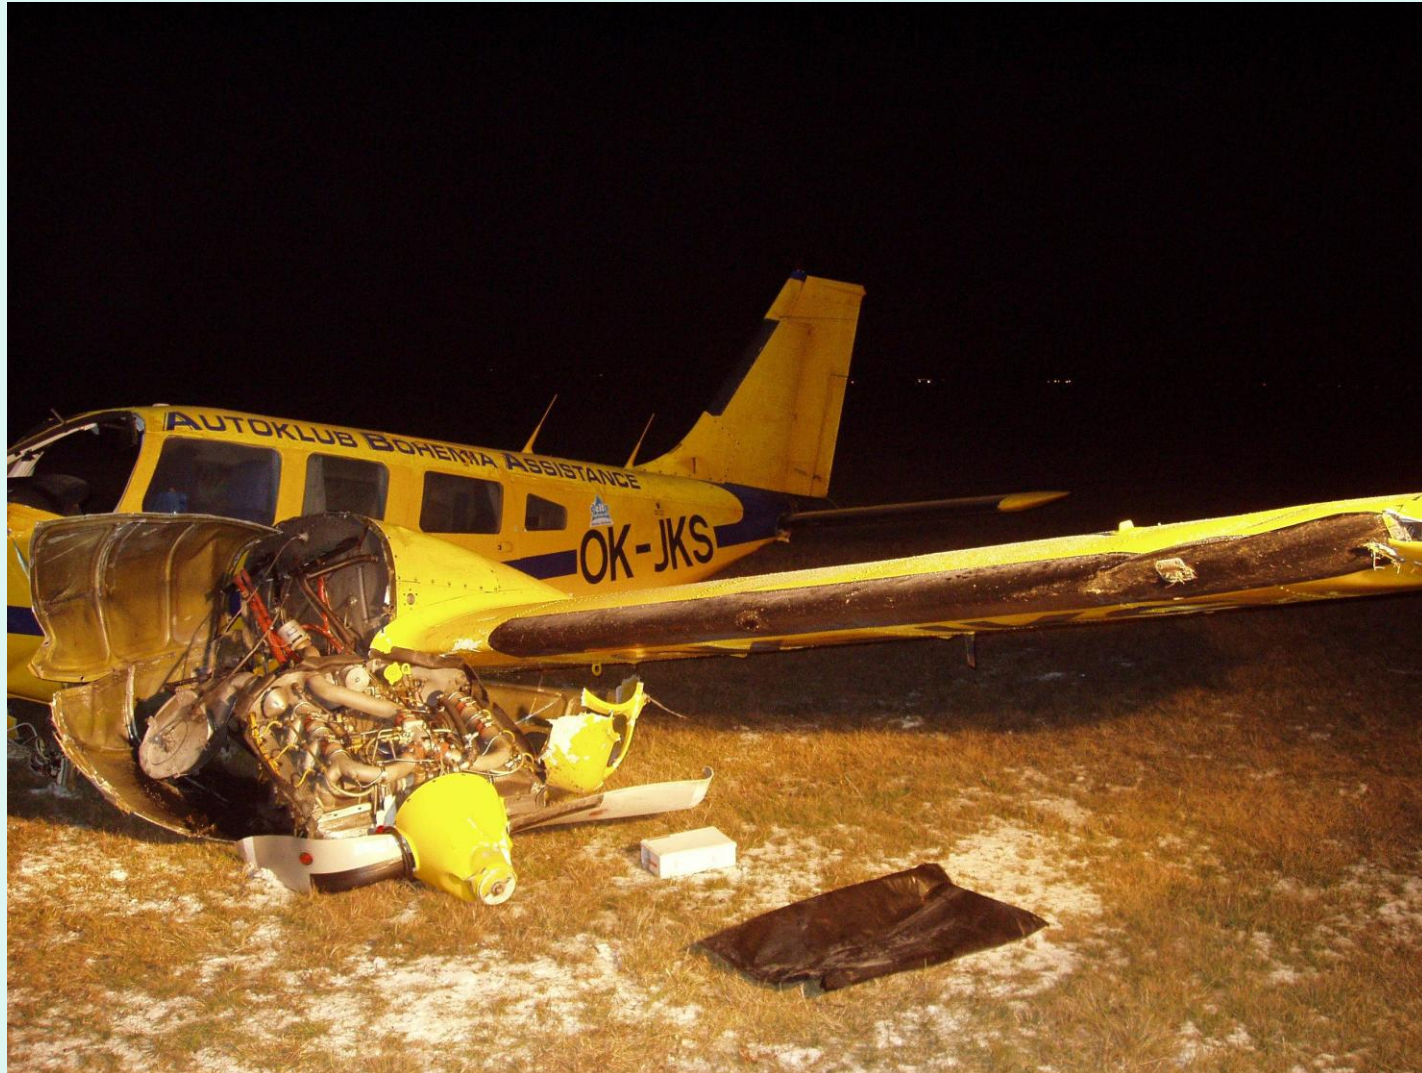
Při nácviku opakovaného vzletu na letounu PA 34 SENECA došlo k poklesu výkonu na obou motorech.

Po doteku letounu se zemí došlo k obnovení výkonu levého motoru, které vyvolalo náklon vpravo.

Došlo ke střetu pravé poloviny křídla se zemí a přetočení letounu do protisměru.

Při nehodě byl letoun zničen, jedno lehké zranění.

Pokles výkonu motorů byl způsoben nepřesným provedením stanovených úkonů při ovládání palivové instalace.

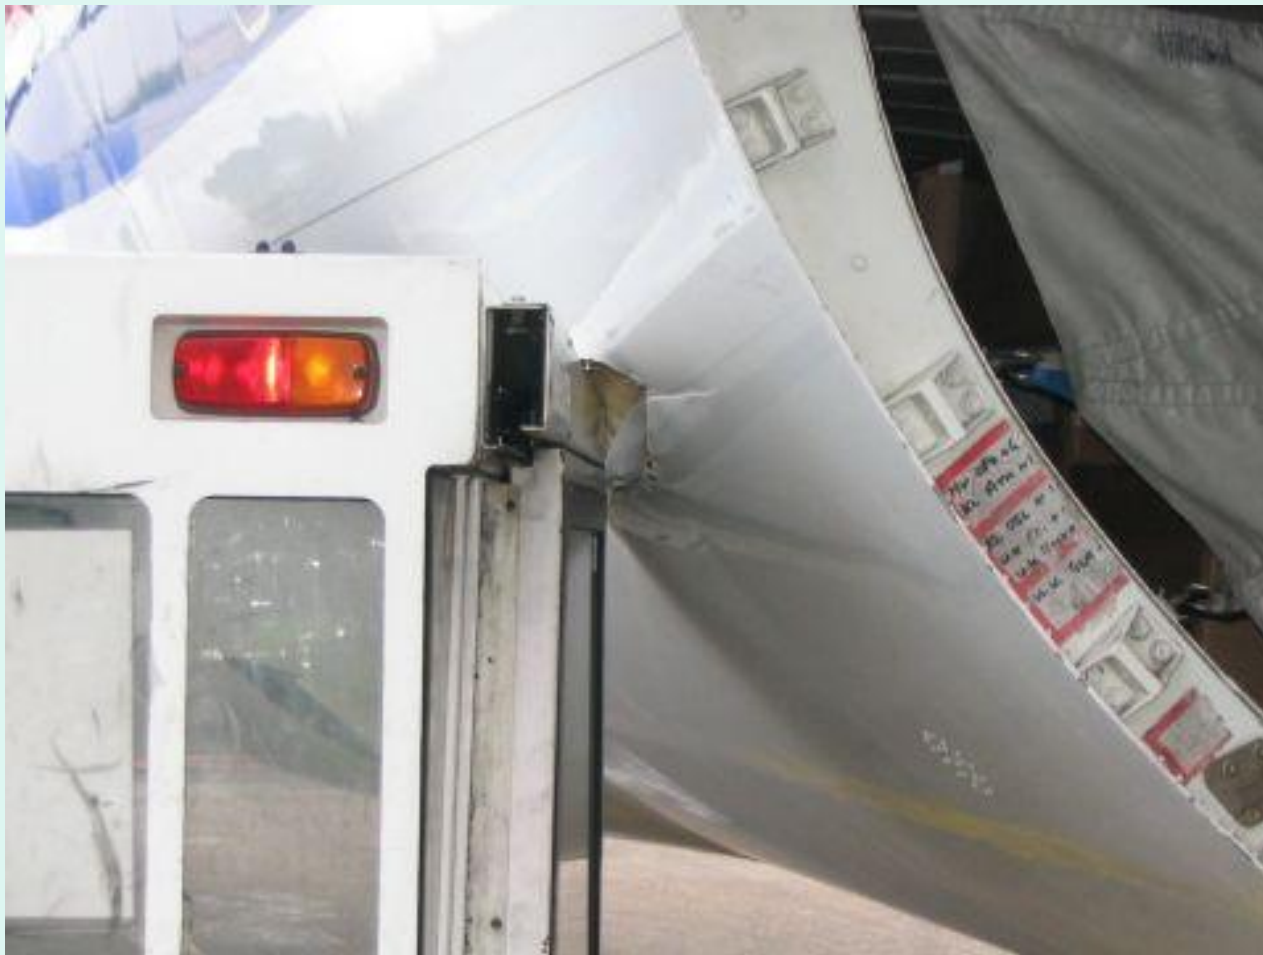
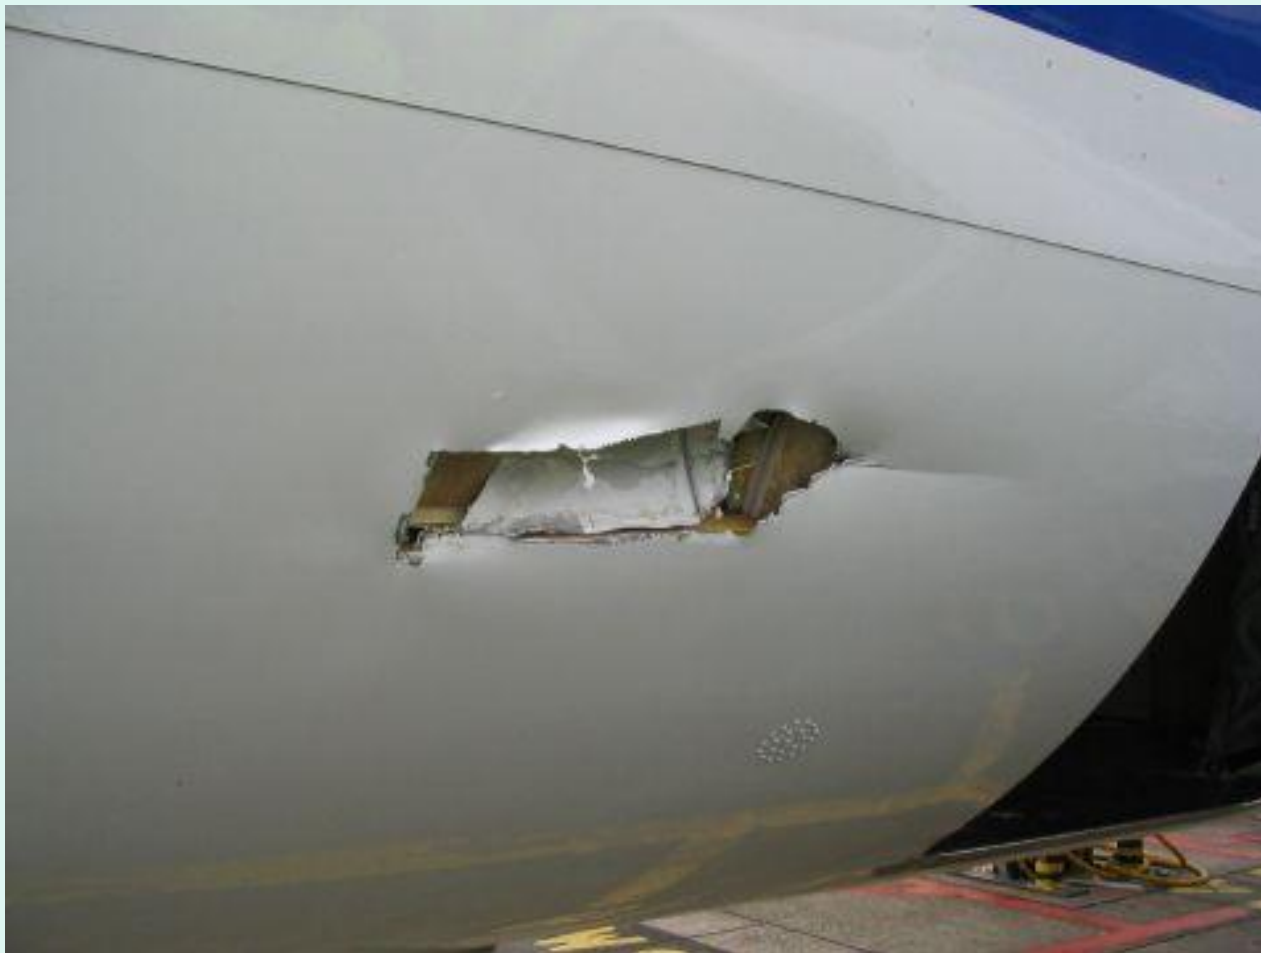
V průběhu pozemního odbavení na EHAM došlo k proražení přetlakové části trupu za dveřmi předního nákladového prostoru soupravou vozíků.

Oprava ukončena za přítomnosti pracovníka TÚ ČSA dne 1.2.2005.

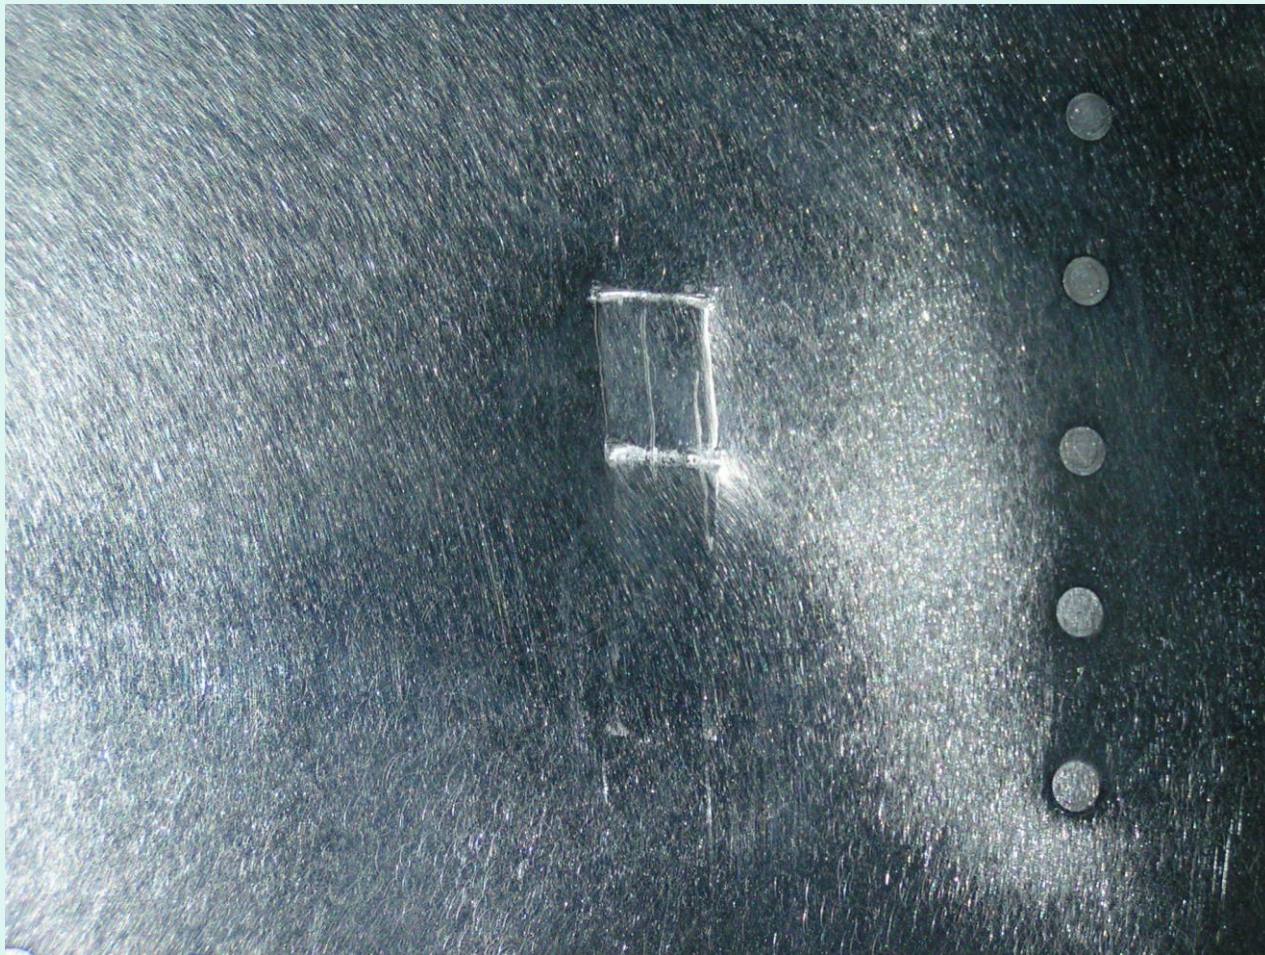
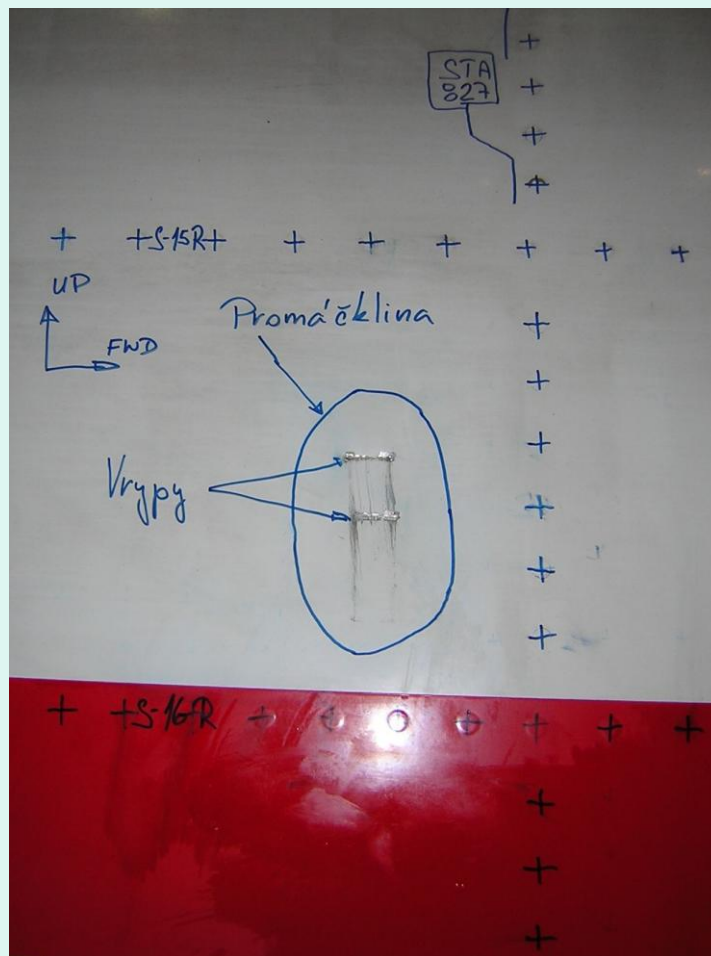
Letadlo plánované na linku LKPR – EGLL
bylo při předletové prohlídce shledáno
technikem jako poškozené
(pravděpodobně pozemním prostředkem)
a staženo z provozu.

Byla provedena oprava
dle technologické karty výrobce,
letadlo nasazeno zpět do provozu 1.2.2005.

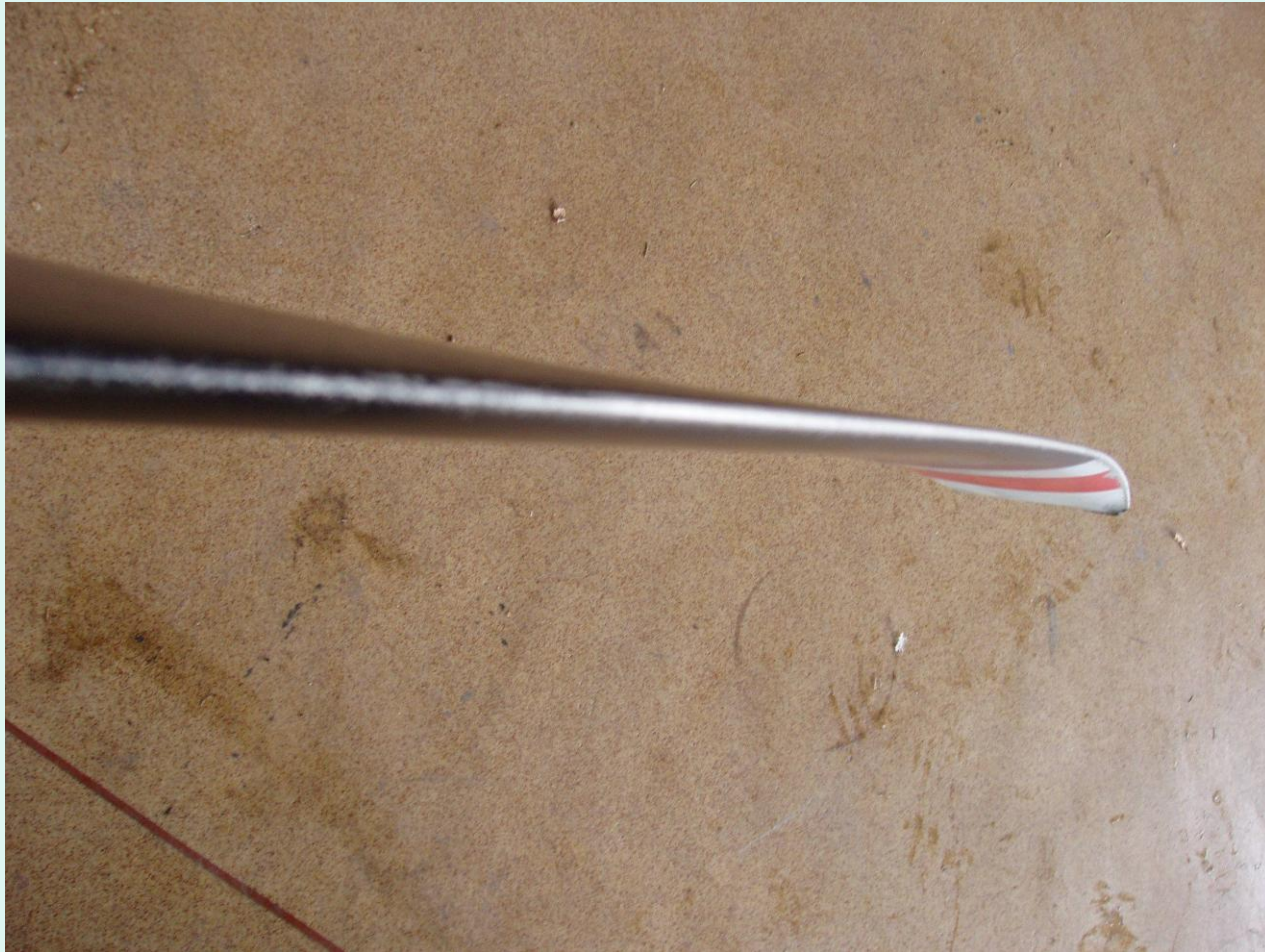
Pilot letounu C 182 zachytil
při opakovaném vzletu z RWY 21 LKKO
listem vrtule o terénní nerovnost.

Došlo k poškození listu vrtule,
ke zranění osob na palubě nedošlo.

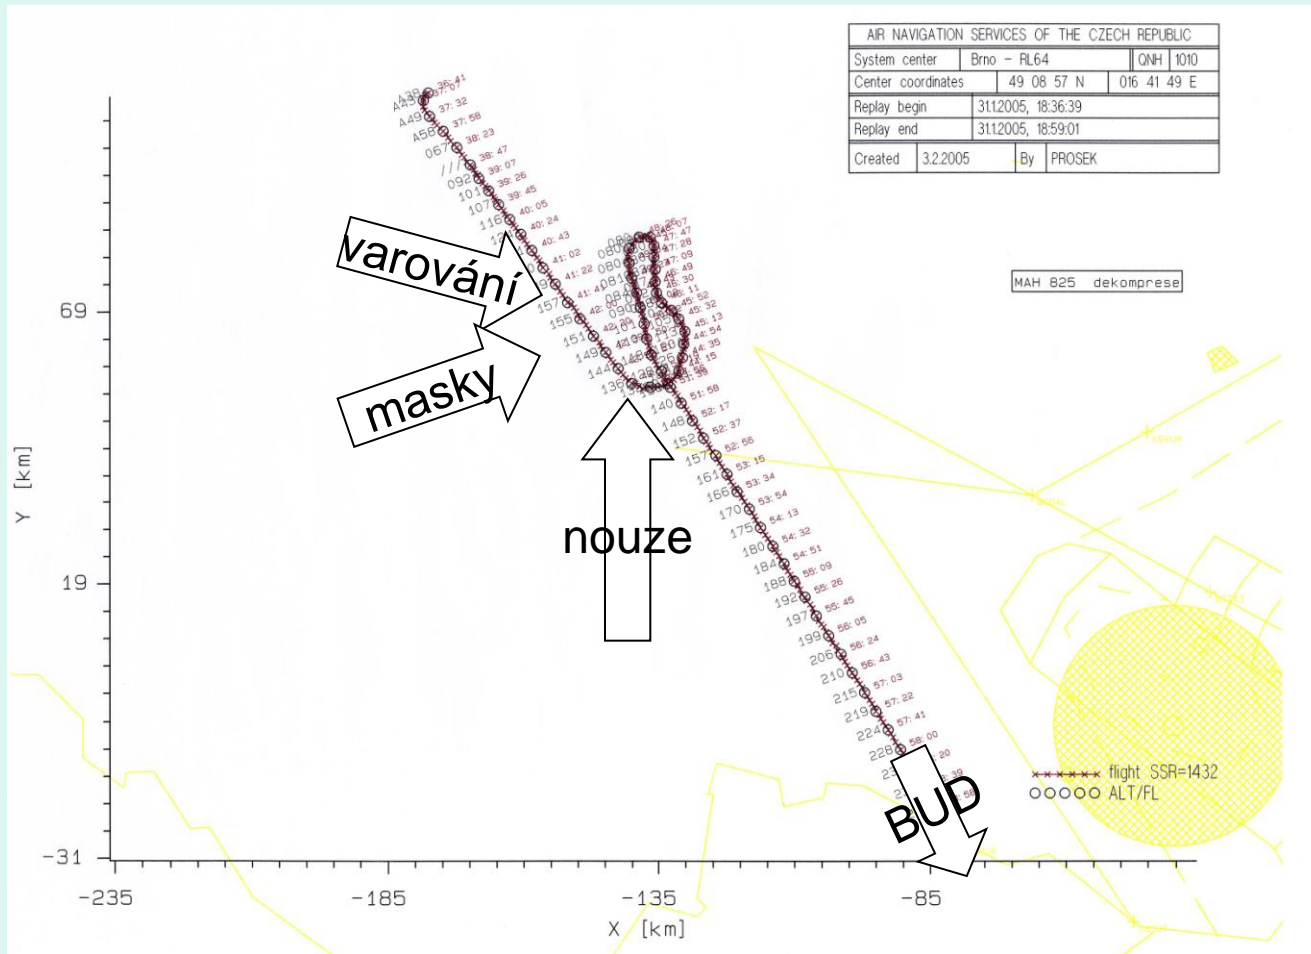
Posádka maďarského letounu při odmrazování na LKPR vypnula ventily přetlakování a klimatizace.

Po startu se ve FL 100 ozvalo zvukové varování a ve FL 130 byly aktivovány kyslíkové masky v kabině cestujících.

Maďarský CASB označil událost jako vážný incident a pokračuje ve zjišťování příčin.

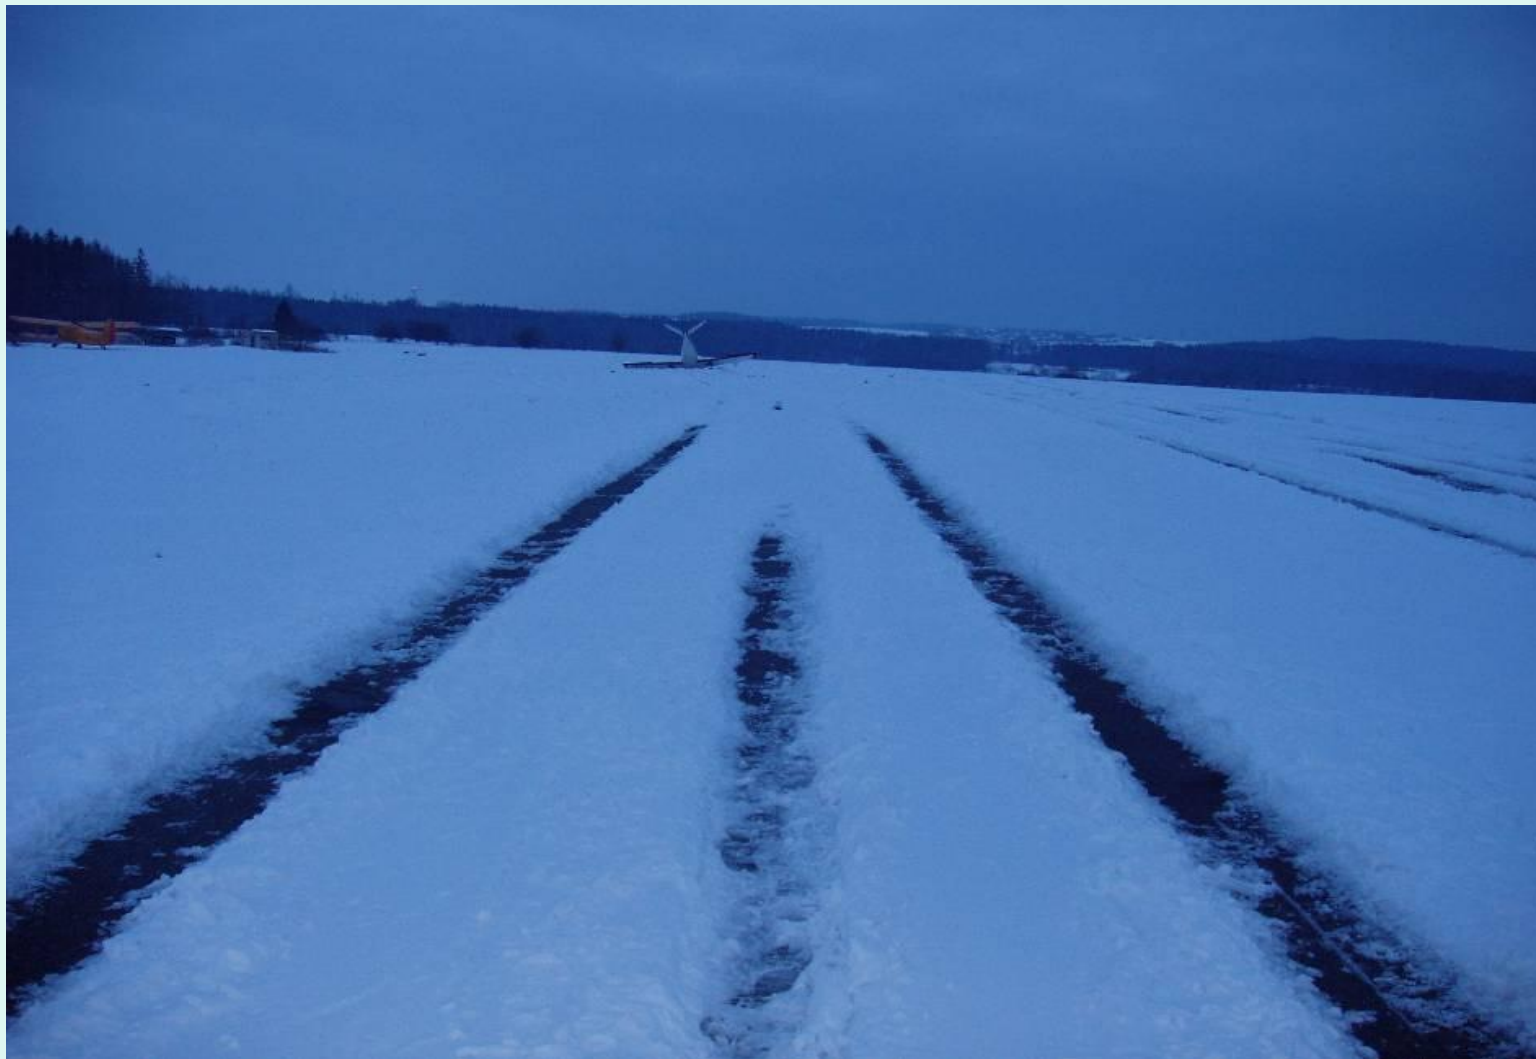
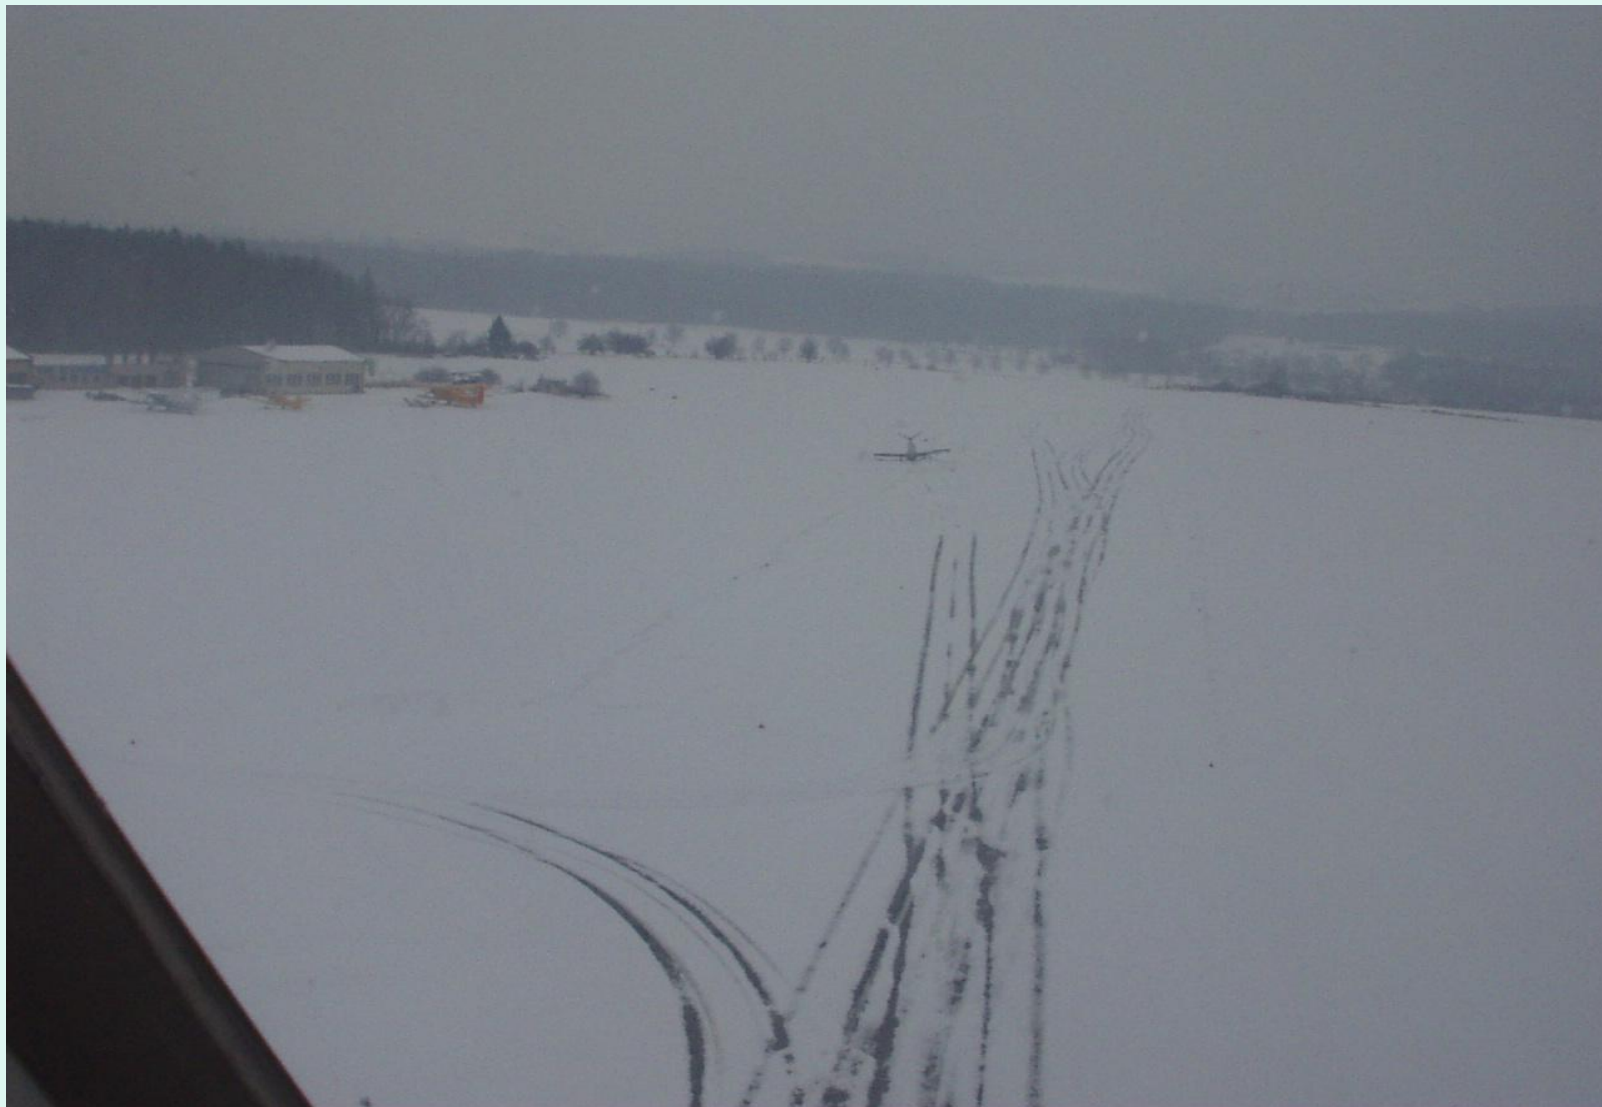
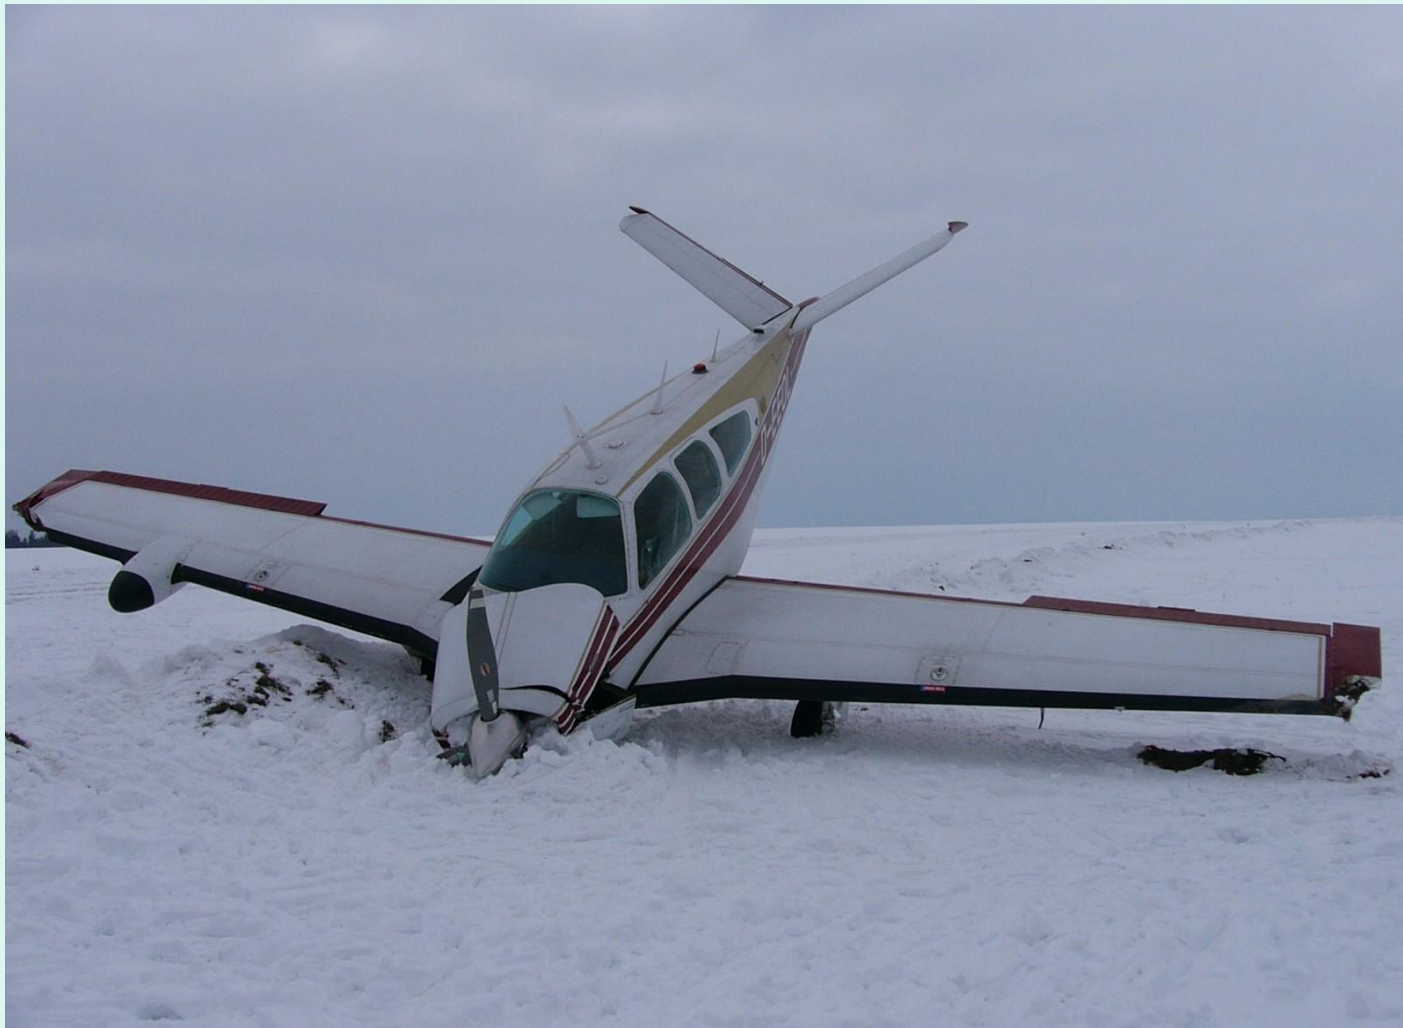
letoun po zvednutí předového kola náhle změnil směr, podvozkem narazil do sněhové bariéry mimo RWY a převrátil se na před'.

Uražena přední podvozková noha, zničena vrtule, poškozeno motorové lože a přední část letadla, poškozeny oba okrajové oblouky křídla.

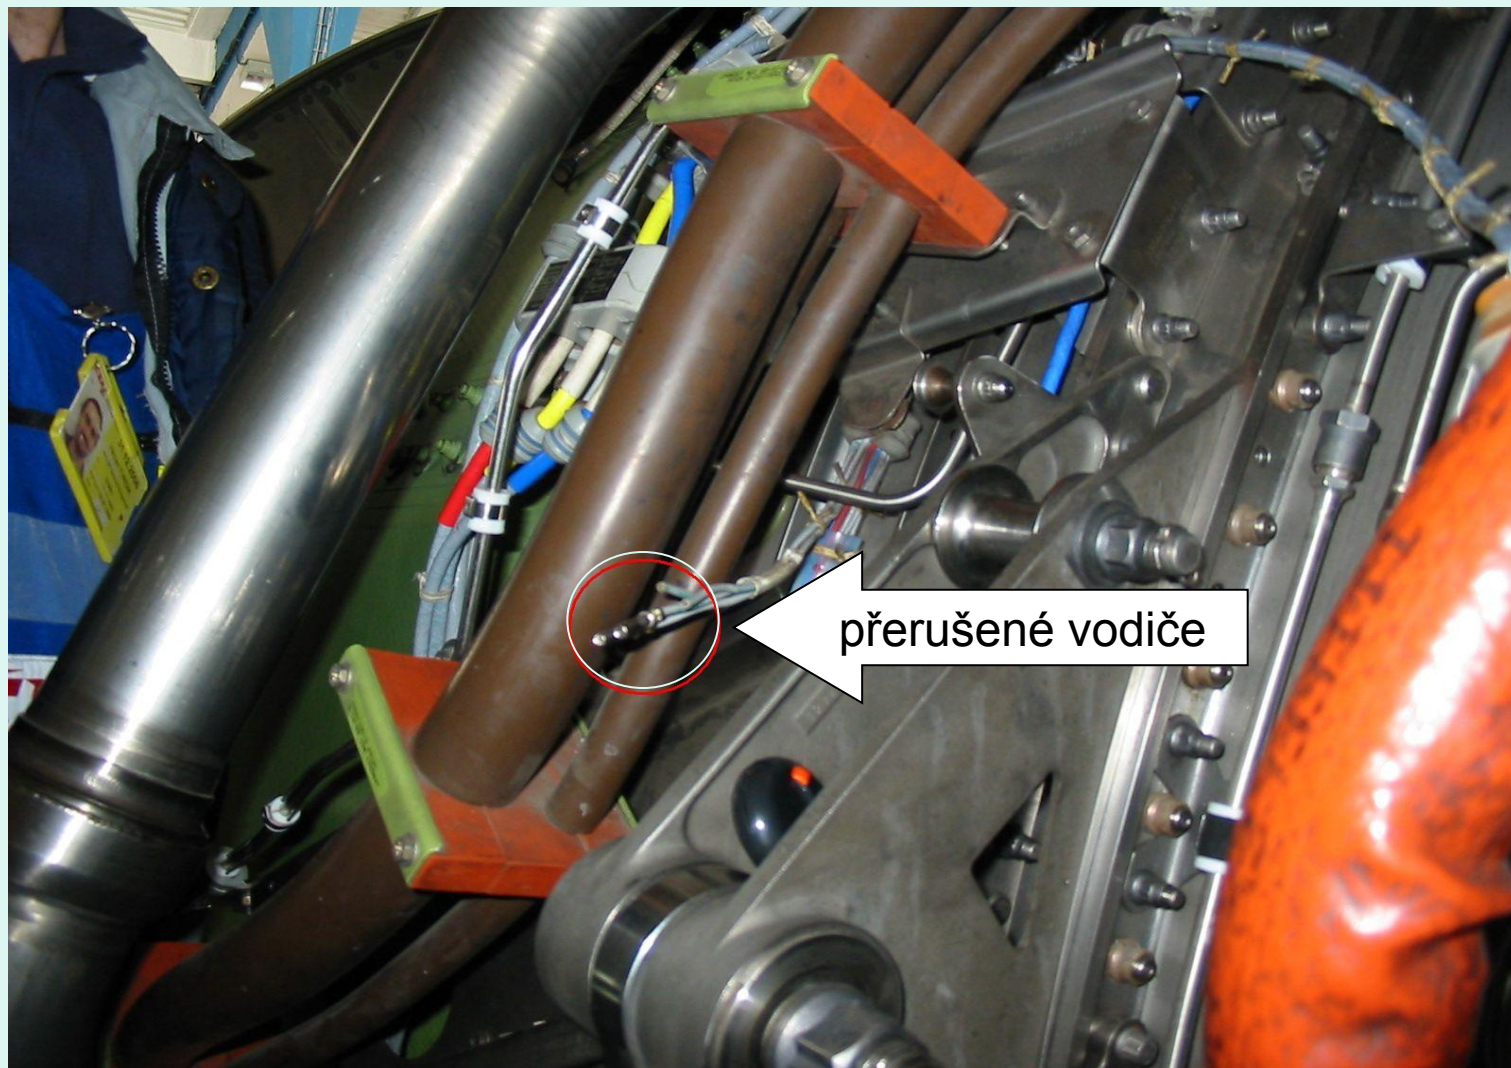
Opakovaný incident který vedl k návratu z letu a k přerušení vzletu byl způsoben přerušením vodičů vlivem vibrací a odpojením generátoru č. 2 na motoru letounu B 737. Závada se projevovala pouze při pojíždění letounu.

Oprava vodičů provedena dle Maintenance Manual.

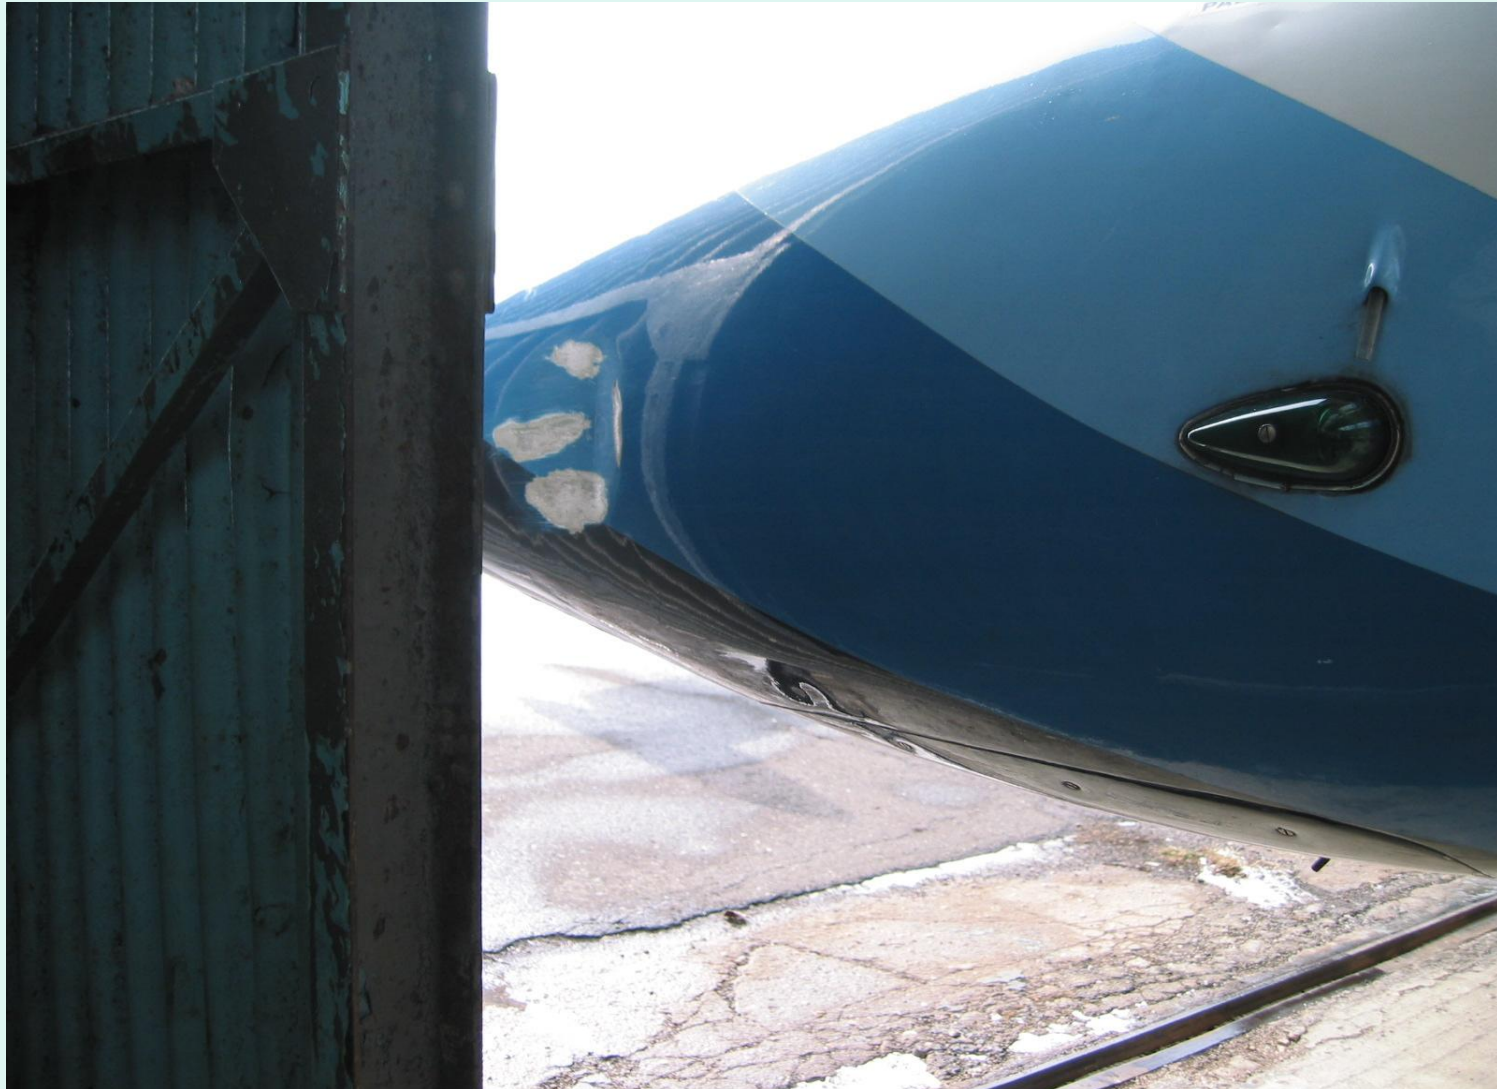
Při přípravě letounu L 200 k letu došlo při vytlačování z hangáru k prosmyknutí na zledovatělém povrchu před hangárem a k dotyku pravé části křídla s vraty hangáru.

Pracovník byl oprávněn manipulovat s letounem, ale podcenil rozdílné vlastnosti povrchu v hangáru a před ním.

Bezp. doporučení - provádět manipulaci u této kategorie letounů nejméně 2 pracovníky.
