Ústav

Porada k bezpečnosti letů za 1. čtvrtletí 2005

Rozbor období leden – březen 2005

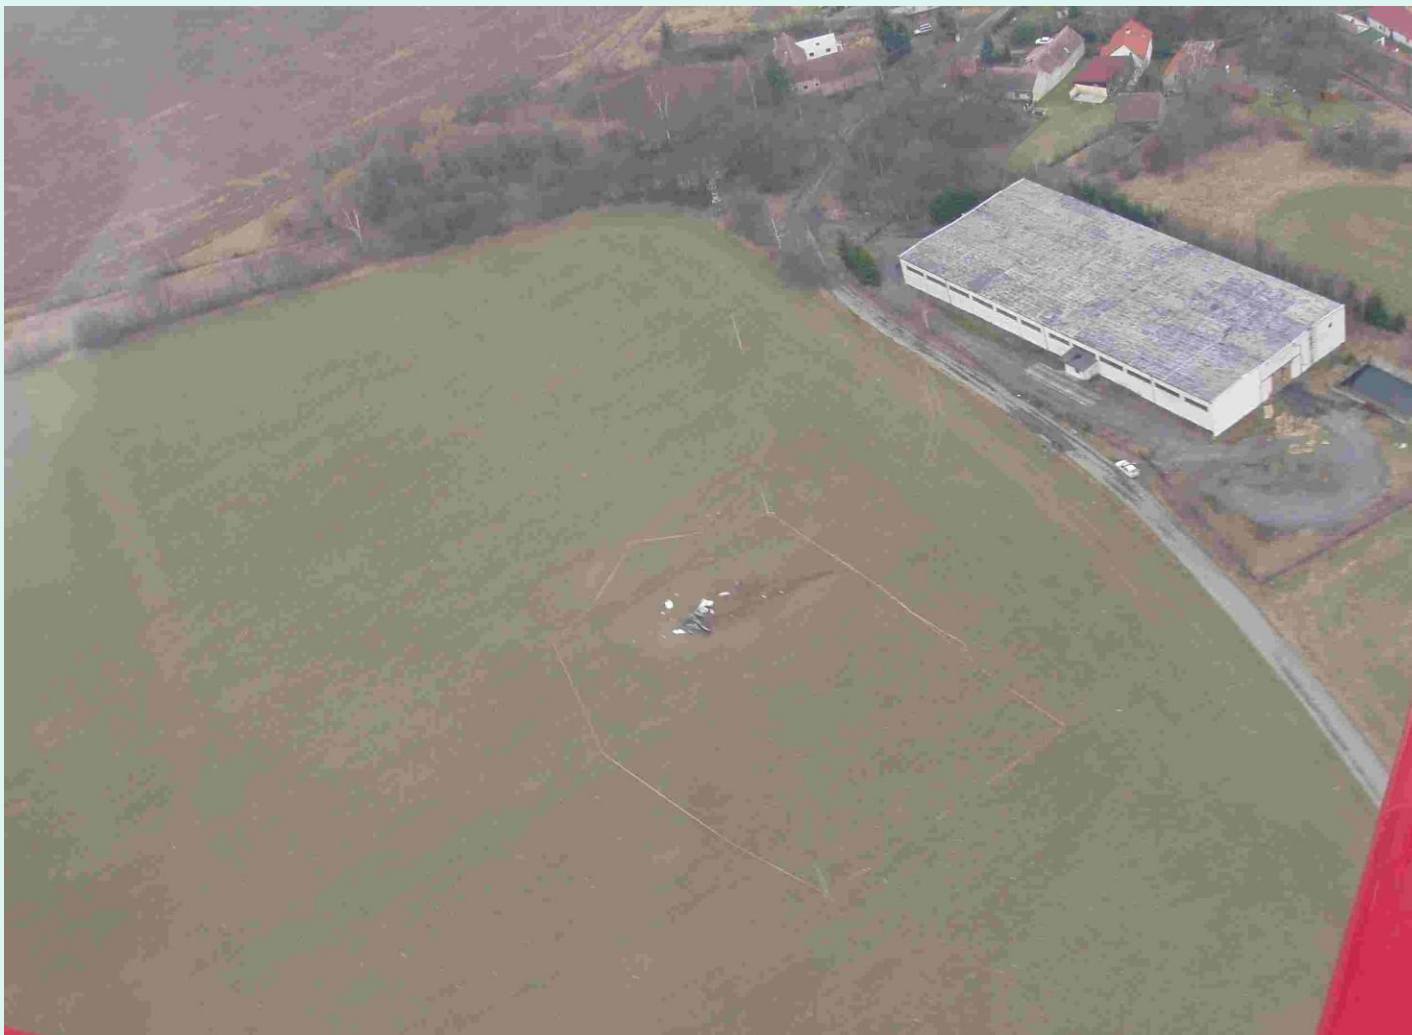
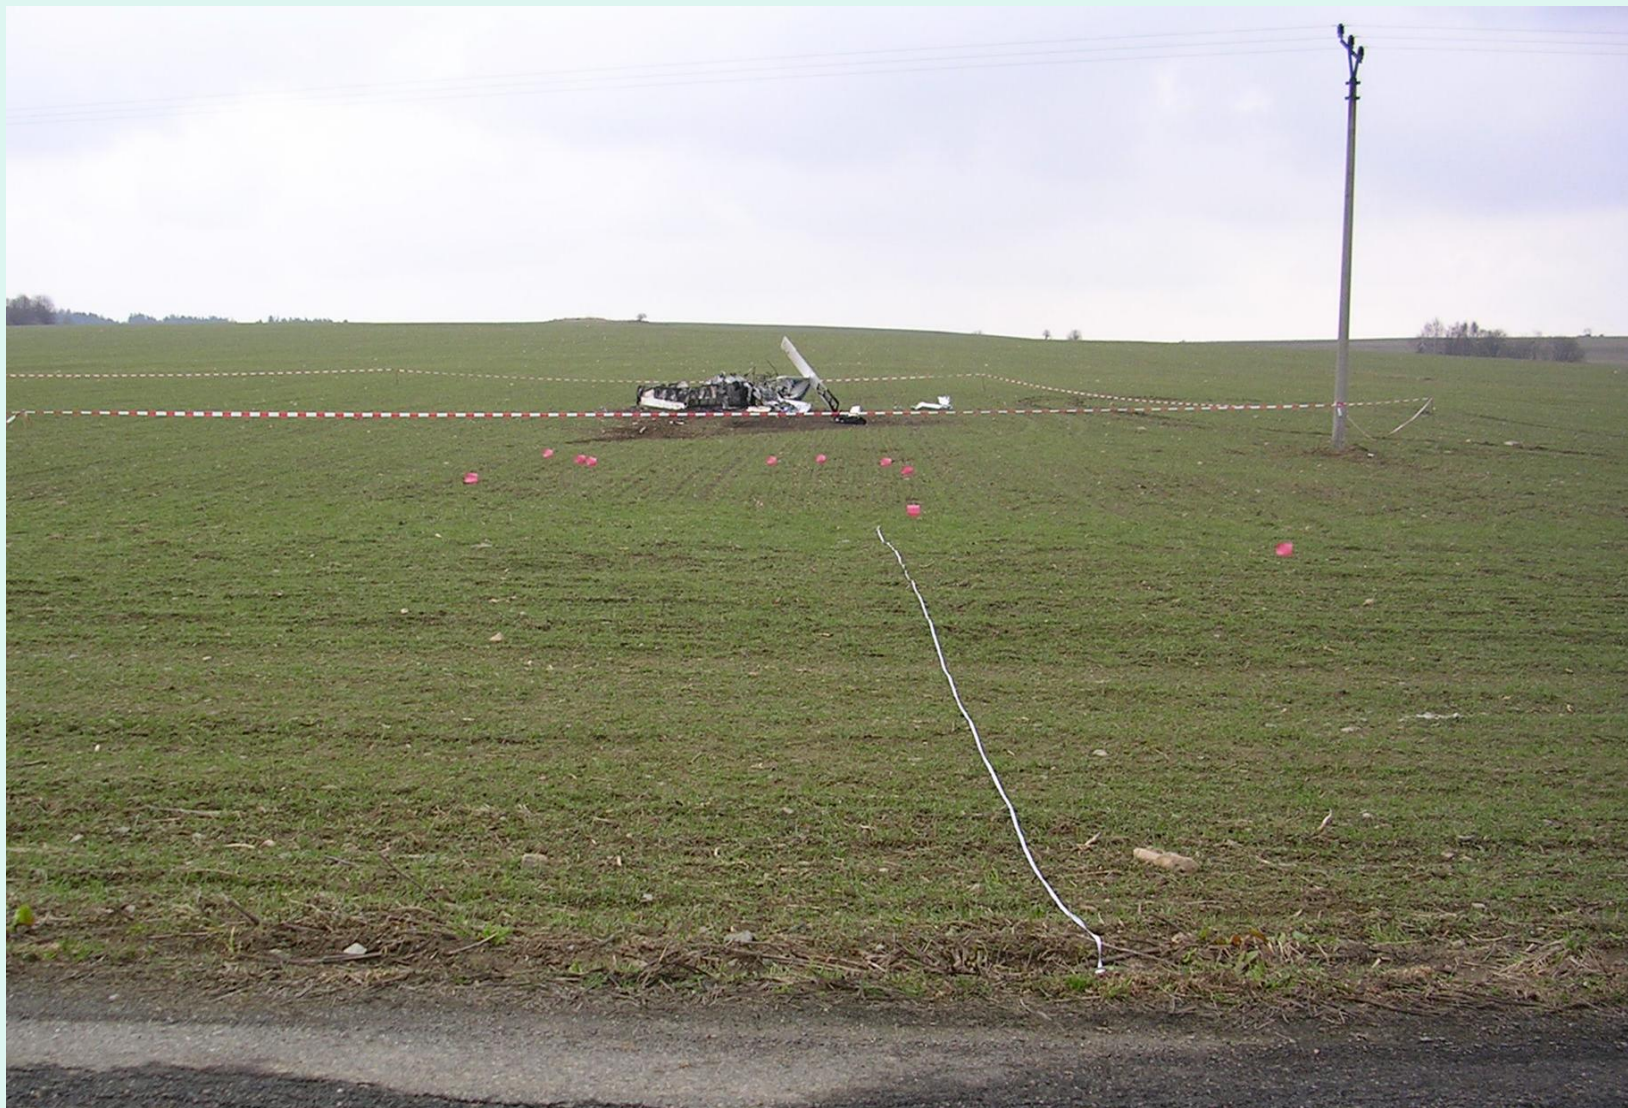
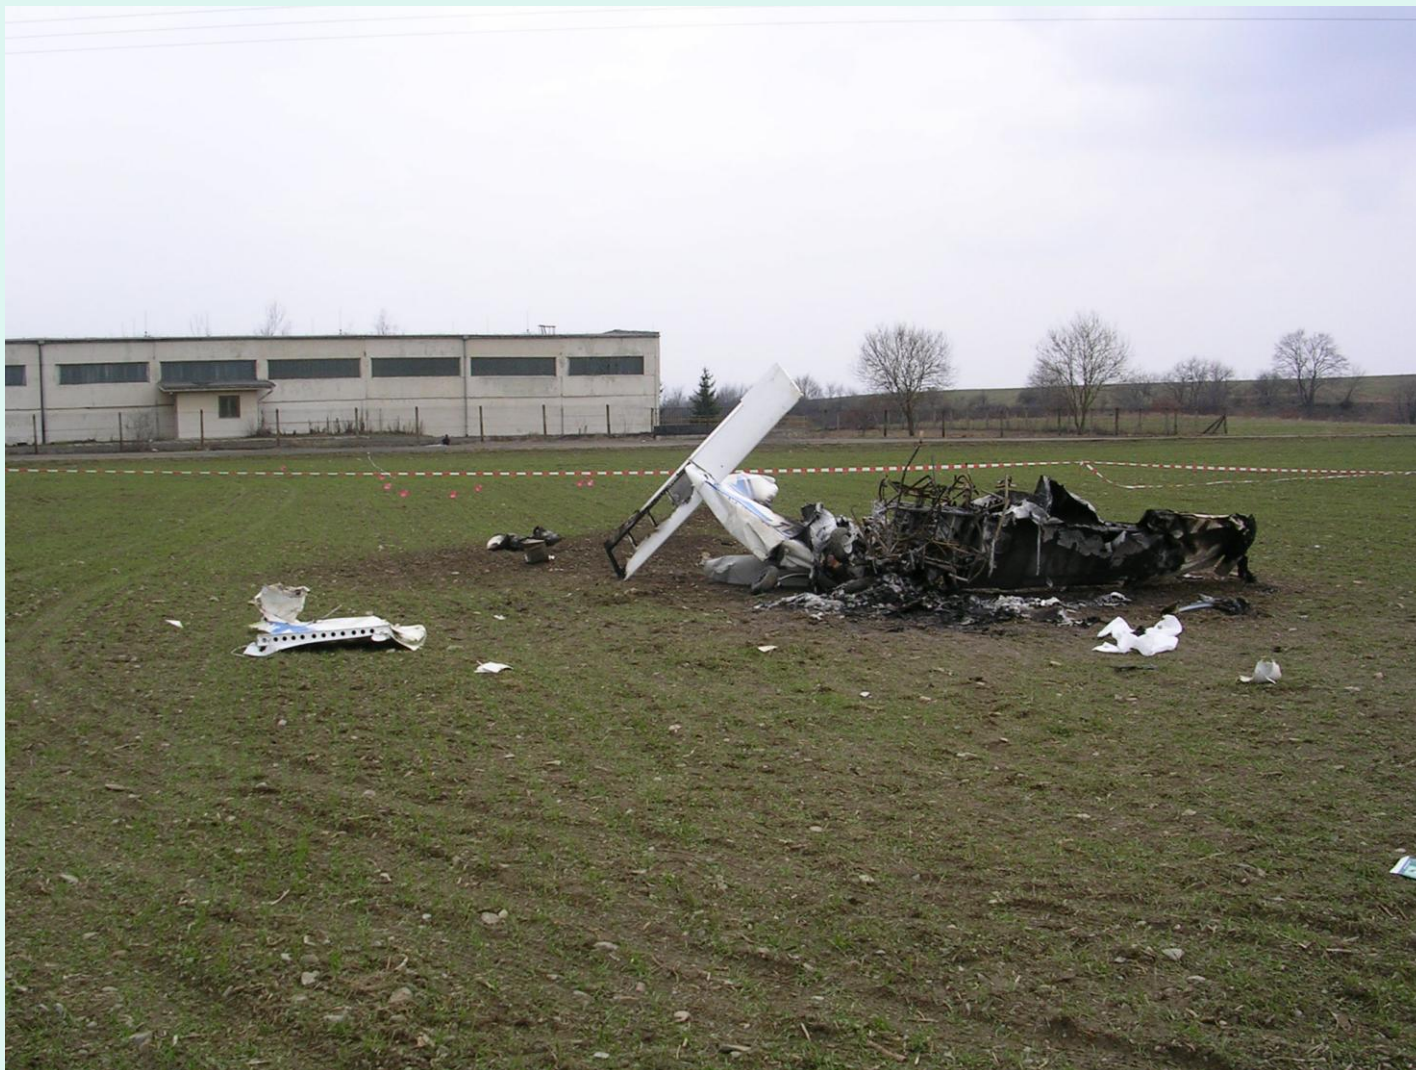
Při prvním obletu vybrané plochy přehlédl el. vedení, které zaregistroval až v průběhu přistání.

Pravděpodobně se pokusil toto vedení podletět a narazil do země.

Ve zničeném SLZ, kde dále vznikl požár, zahynul pilot i cestující.

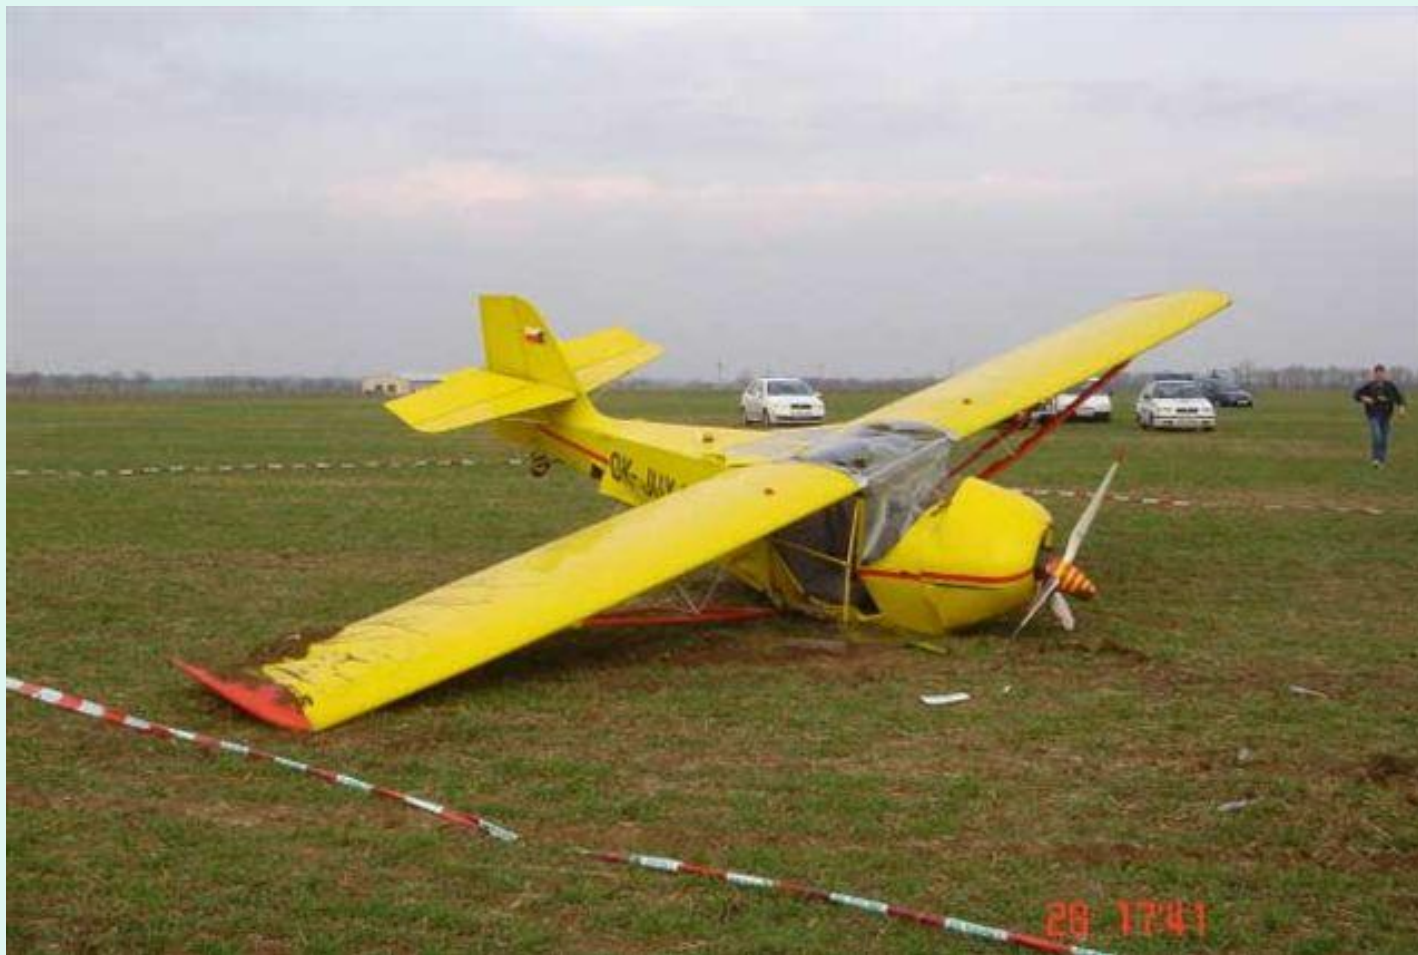
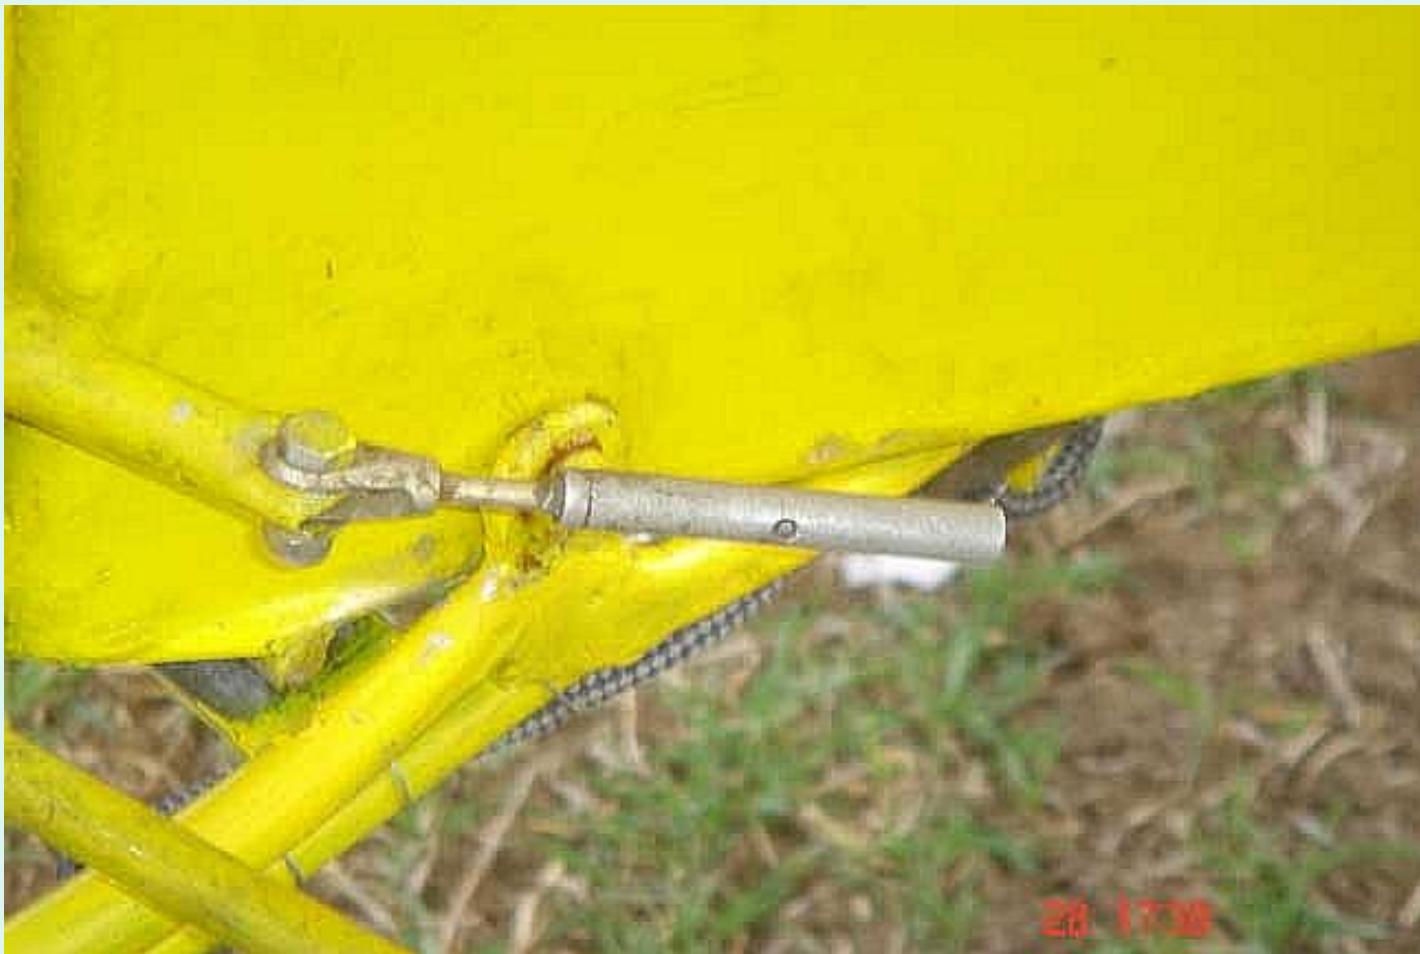
Při letu po okruhu došlo k samovolnému vyšroubování napínáku lana nožního řízení.

ULLa začal bočit vlevo.

V blízkosti země začal snižovat rychlost a ULLa z výšky cca 10 m přešel do počínající levé vývrtky.

Posádka těžce zraněna.

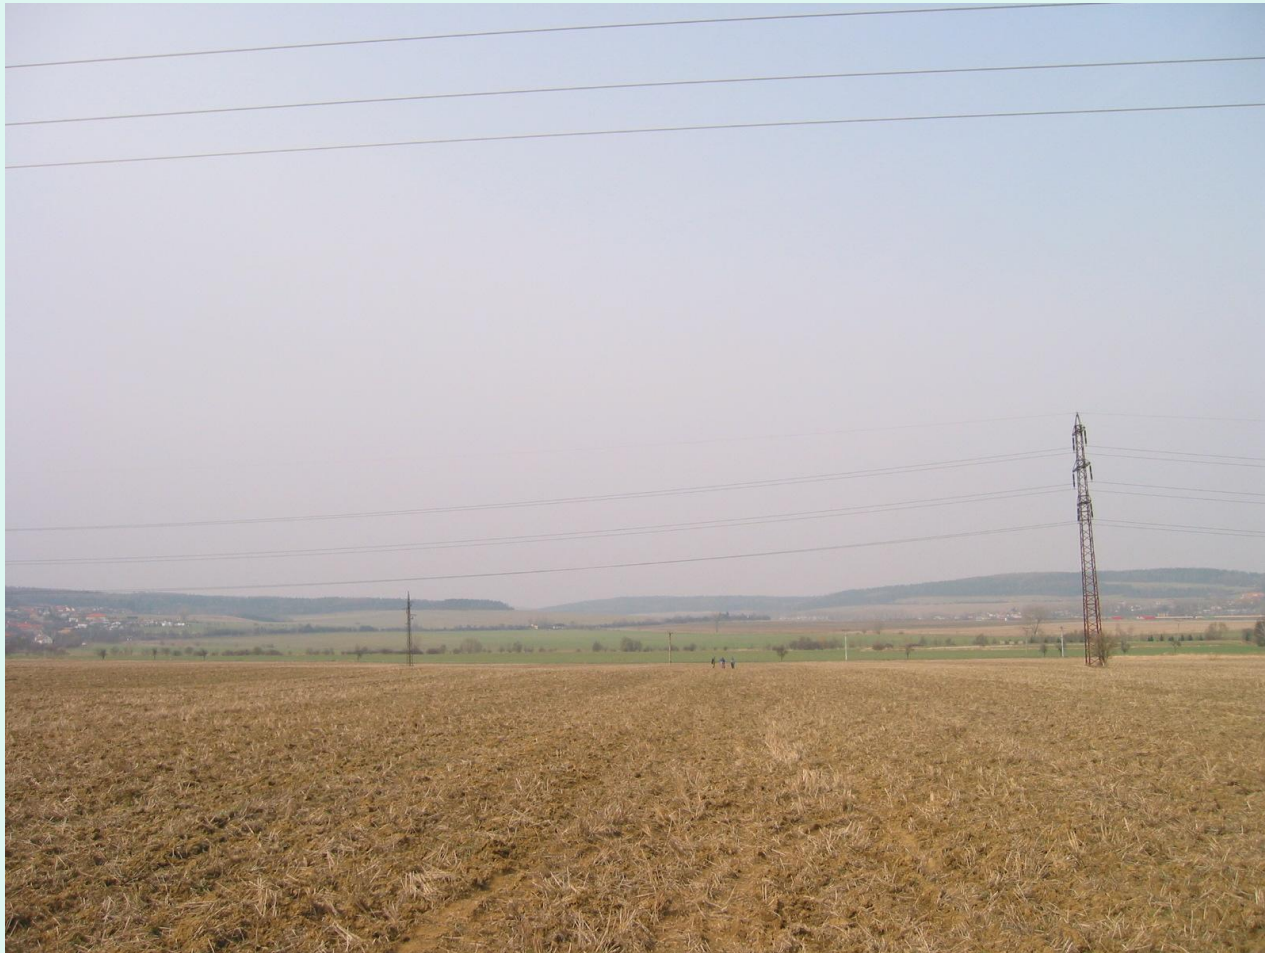
U letounu PA-28-180 došlo
k zastavení motoru chybou pilota cca 1,5 km
před prahem dráhy 07 LKHV.

Pilot provedl vynucené přistání do pole.

K poškození letounu
ani ke zranění nedošlo.

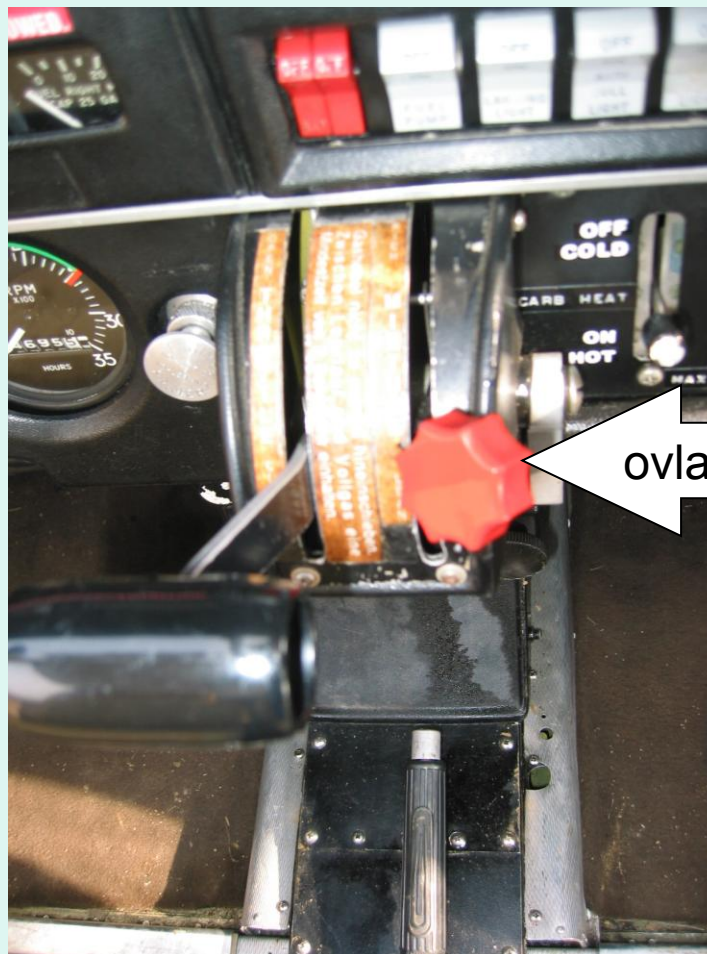
ovladač bohatosti směsi
