**Č.j.: 399/06/ZZ**

# **ZÁVĚREČNÁ ZPRÁVA**

**o odborném zjišťování příčin incidentu DA 20 Katana,  
poznávací značky OK-BLB  
na letišti Praha-Letňany  
dne 9.8.2006**

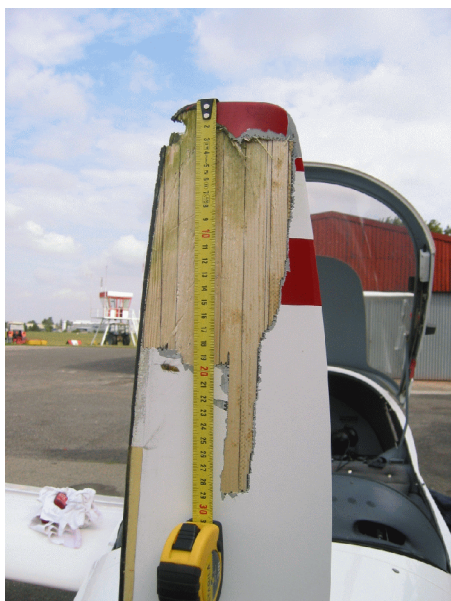
Odborná komise prohlídkou poškozeného vrtulového listu č.2 zjistila, že okraj listu nenese žádné stopy po kontaktu vrtule s povrchem letiště nebo cizím předmětem. Podrobným ohledáním poškození bylo zjištěno, že došlo k separaci laminátového povrchu od dřevěného jádra vrtule. Na vrtulovém listu č.1 byly nalezeno pouze běžné provozní optřebenění. Povrch letounu a uchycení motoru nebylo poškozeno.

Poškození vrtulového listu č.2

Vzlet letounu byl přerušen pro silné vibrace motoru, k nimž došlo po úbytku rotujících hmot z jednoho listu vrtule, v důsledku separace laminátového povrchu vrtule. Událost je kvalifikována jako incident z technických příčin.

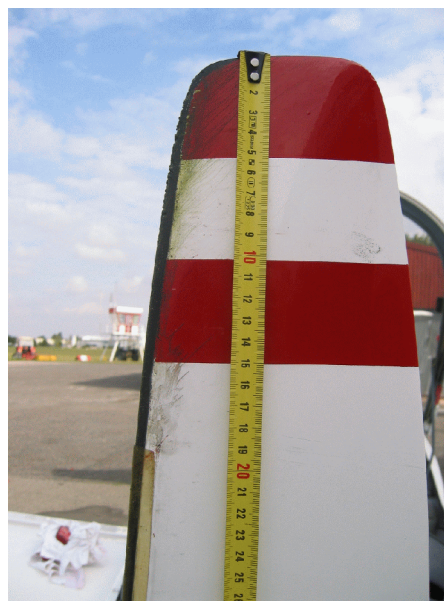
List č.1 bez poškození
