CZ - 14 - 243

ZÁVĚREČNÁ ZPRÁVA

**o odborném zjišťování příčin incidentu
letounu typu Zlín Z 381 poznávací značky OK – BSA,
u obce Nabočany dne 30. 5. 2014**

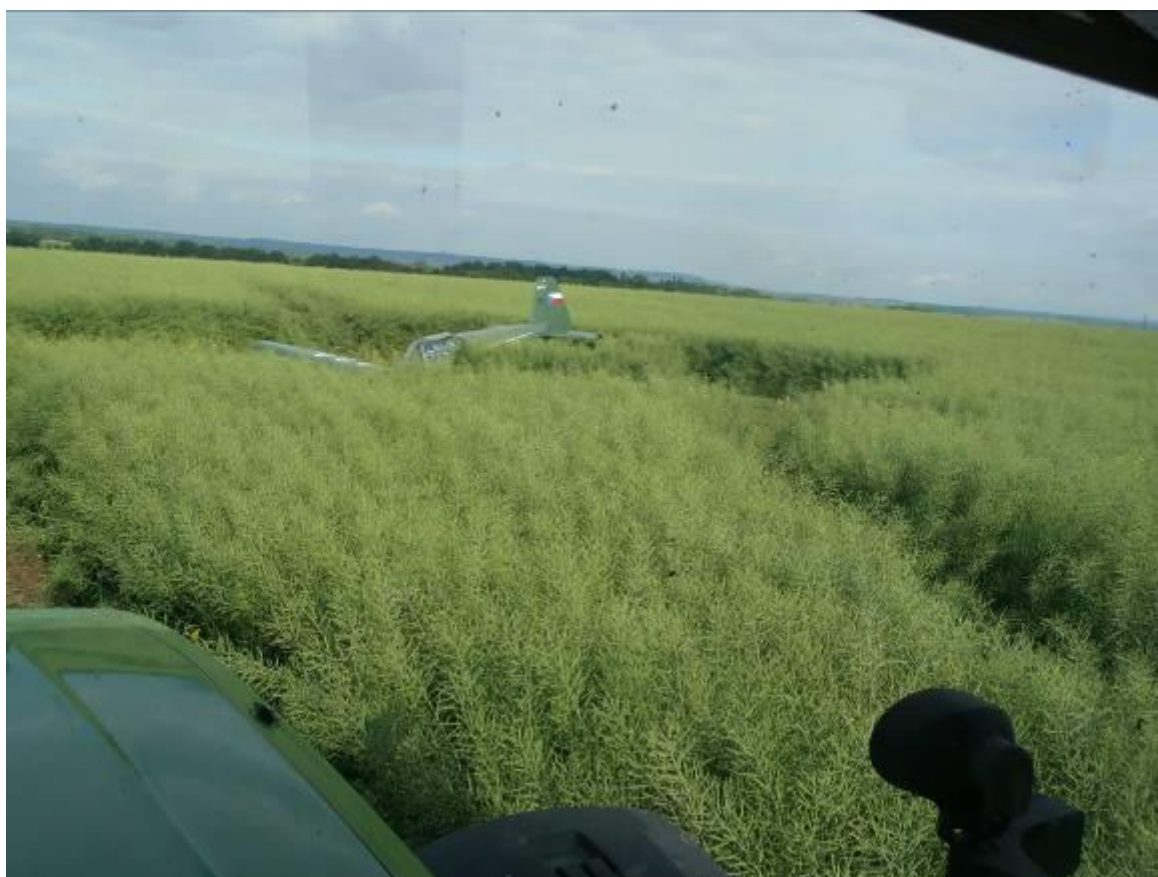
Letoun se po 20-30 m zastavil a přitom se otočil asi o 40° vpravo.

Místo přistání letounu do porostu řepky, pohled z kabiny traktoru

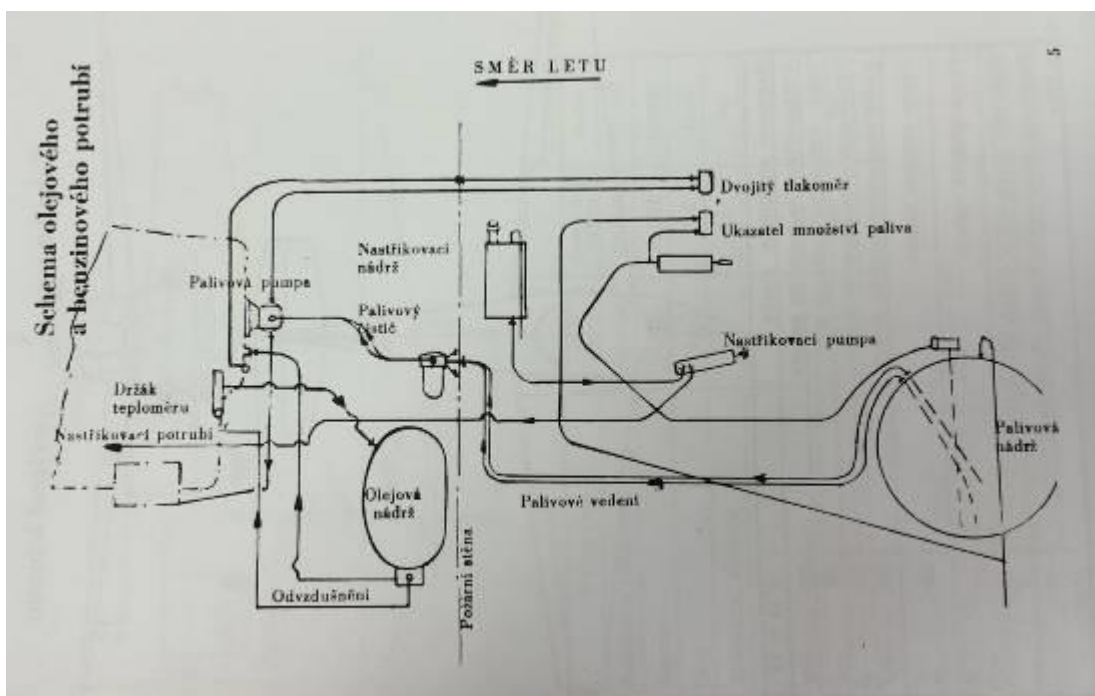
Palivo je v letounu soustředěno v jedné nádrži o objemu cca 120 l za sedadly posádky. Množství paliva v nádrži je zobrazováno v kabině pilota na jednoručičkovém ukazateli s dělením po $\frac{1}{4}$. Při předletové přípravě si pilot může zkontrolovat množství pomocí mechanické měrky. Při technické prohlídce po incidentu byla zjištěna nepřesnost údaje na ukazateli, který v celém rozsahu zobrazoval větší množství než skutečné. Rozdíl činil v průměru cca 8 l, např. na rozsahu $\frac{1}{4}$ byl rozdíl 10 l mezi skutečným a zobrazovaným množstvím.

Schéma palivové instalace letounu Zlín Z 381 (zdroj ZLÍN-AVION service, s.r.o.)

Vzhledem k technickému uspořádání přípravy směsi motoru je systém závislý na správném nastavení hladiny paliva v plovákové komoře karburátoru. Odkapávání paliva z drenáže, které pilot pozoroval před kritickým letem, bylo důsledkem netěsnosti plováku, která způsobila zvýšení hladiny paliva v plovákové komoře. Přebytečné palivo bylo ze sacího potrubí svedeno do drenáže. Odkapání paliva za chodu motoru mělo být před letem vyhodnoceno jako možná porucha v systému přípravy směsi paliva do motoru. Údržbová organizace, kam byl po incidentu karburátor odeslán na seřízení, nezjistila netěsnost plováku a zároveň při seřízení karburátoru došlo k chybnému nastavení hladiny paliva.

- aby Úřad pro civilní letectví uložil údržbové organizaci specializované na opravy a seřizování karburátorů Walter W-45 zrevidovat technologické postupy obnovy letové způsobilosti zmíněných leteckých částí.
