ZÁVĚREČNÁ ZPRÁVA

**o odborném zjišťování příčin parašutistické nehody
na letišti Klatovy dne 28. srpna 2015.**

Praha
Květen 2016

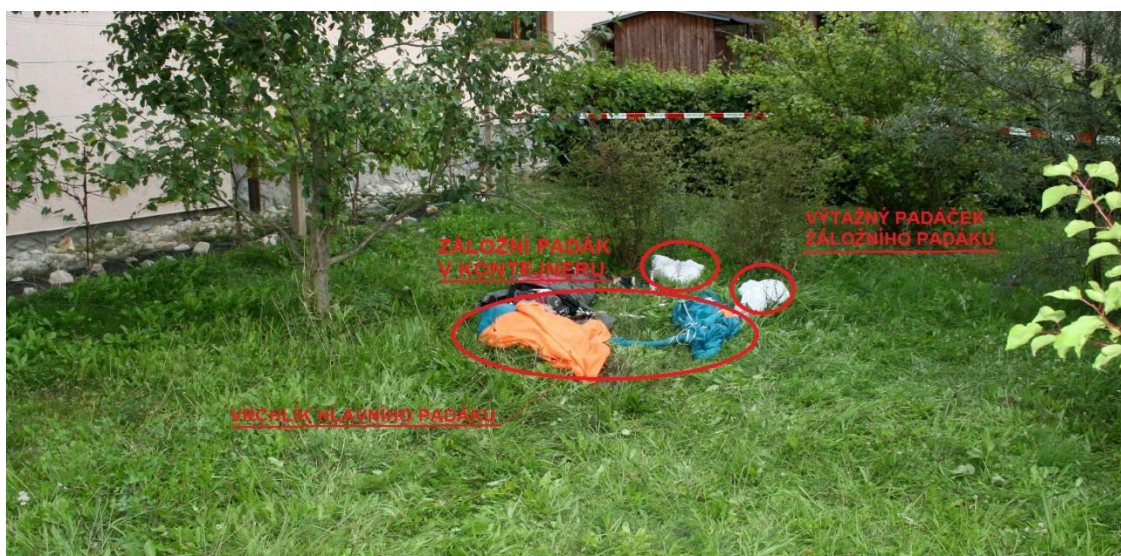
Částečně bržděný pád se postupně zrychlil a parašutista dopadl rychlostí cca 41 m·s⁻¹ do zahrady rodinného domu. Tělo se po nárazu do země odrazilo a zůstalo bezvládně ležet na trávníku v poloze na zádech cca 1 m od místa dopadu.

Obr. 1 Místo dopadu parašutisty

Parašutista dopadl do zahrady u rodinného domu, ve vzdálenosti cca 420 m severně od vztažného bodu LKKT. Přesná poloha místa dopadu byla:
