CZ-12-112

# ZÁVĚREČNÁ ZPRÁVA

**o odborném zjišťování příčin letecké nehody  
letounu Z 526 AFS-V  
poznávací značky OK-CXC  
letišť Bohuňovice  
dne 5. 5. 2012**

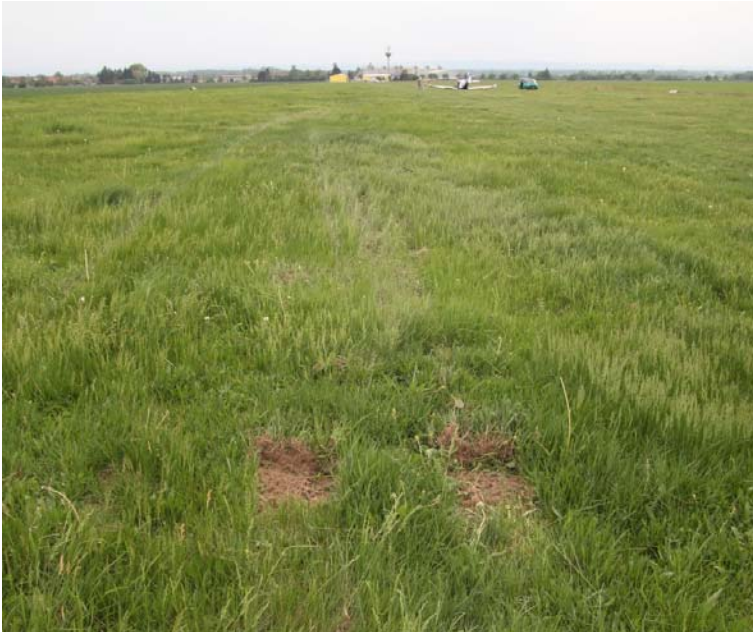
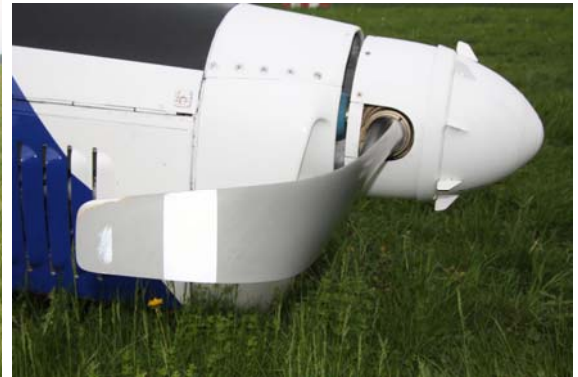
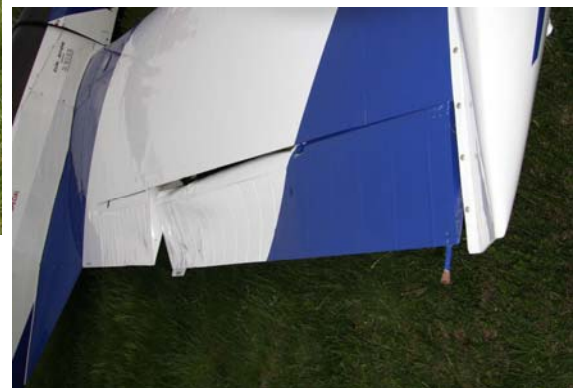
Obrázek 1 Stav na místě letecké nehody

Místo přistání se nacházelo na LKBO, kde se letoun zastavil ve vzdálenosti cca 260 m od prahu RWY 25. Měl ohnuté listy vrtule, poškozené motorové kryty a výfuky. Při kontaktu aerodynamického odlehčení křidélek se zemí došlo k jejich vylomení a poškození obou dělených křidélek a jejich závěsů na křídle.

Stav na místě letecké nehody je na obr. 1.
