ÚSTAV PRO ODBORNÉ ZJIŠŤOVÁNÍ PŘÍČIN
LETECKÝCH NEHOD
Beranových 130
199 01 PRAHA 99

CZ - 11 - 466

ZÁVĚREČNÁ ZPRÁVA

**o odborném zjišťování příčin letecké nehody
letounu typu SMG 92 TurboFinist, poznávací značky HA – YDM,
na letišti Hradec Králové, dne 2.10.2011**

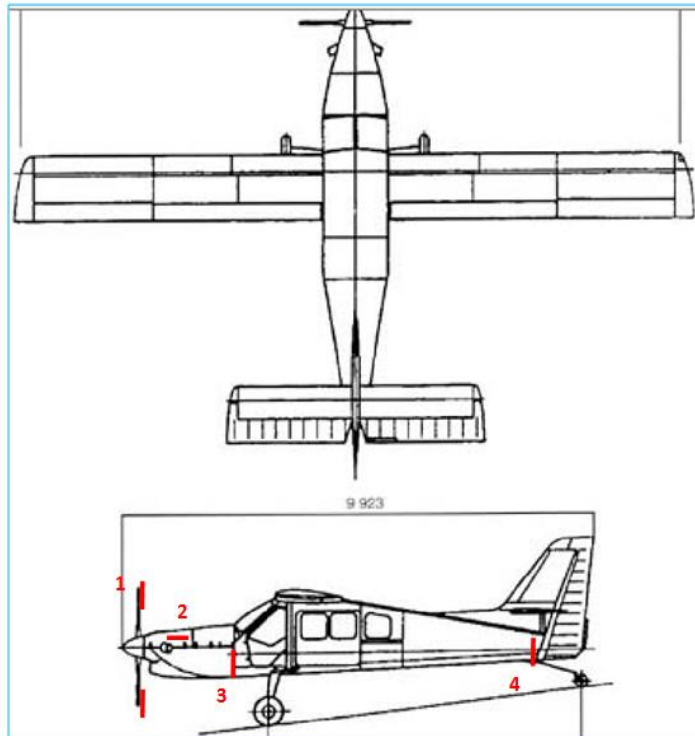
Schéma poškození hl. částí letounu

Letoun byl po kontaktu s povrchem dráhy poškozen. Došlo k ohnutí listů vrtule, deformaci přední části trupu, vylomení startér-generátoru a deformaci pláště motoru. Při zpětném zhoupnutí zadní části letounu došlo zároveň k poškození konstrukce trupu v místě uchycení stojiny ostruhového podvozku.

Damaged parts of AC reg. mark. HA-YDM:

- 1- all propeller blades V 508
- 2- turboprop engine M601, middle parts 72.40 (external cover of combustion chamber deformed),
- the hinges of starter generator was ruptured
- 3- fire wall, the cover was deformed
- 4- tail frame was, ruptured

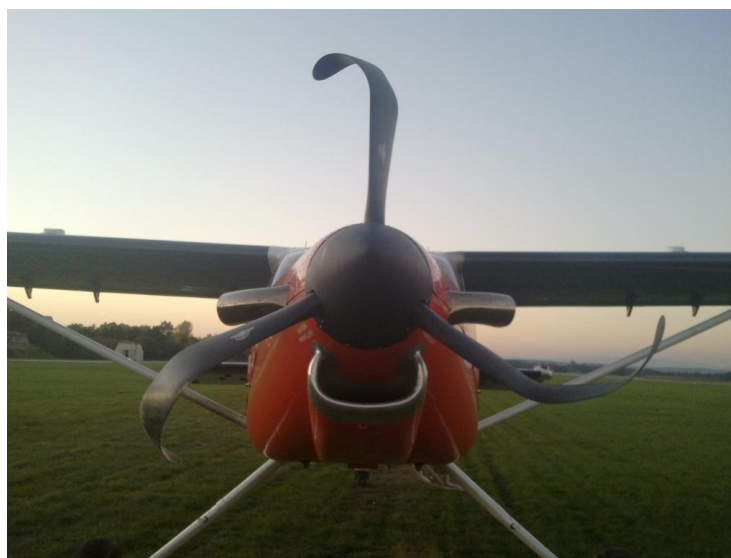
Poškození vrtule

Letoun se nacházel asi 400 m od prahu RWY16R, byl v normální poloze na kolech podvozku. Ve vzdálenosti 5 m za zádí letounu se nacházely stopy po zásecích vrtulových listů. Celkem bylo na zemi napočítáno 31 záseků, což odpovídá deseti otáčkám vrtule. Po střetu vrtule došlo k ohnutí všech tří listů cca 240 - 470 mm od konců. Spínače a ovládací prvky v kabině byly vypnuty nebo v základních polohách.

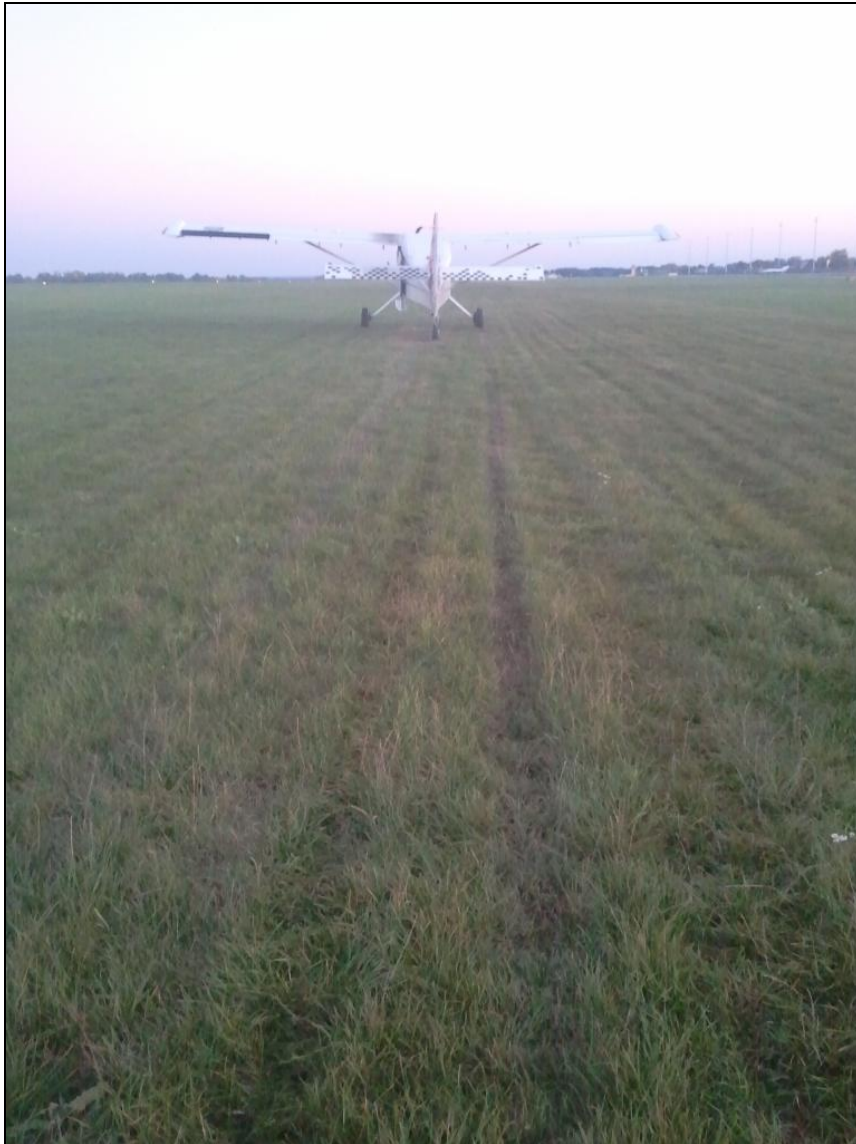
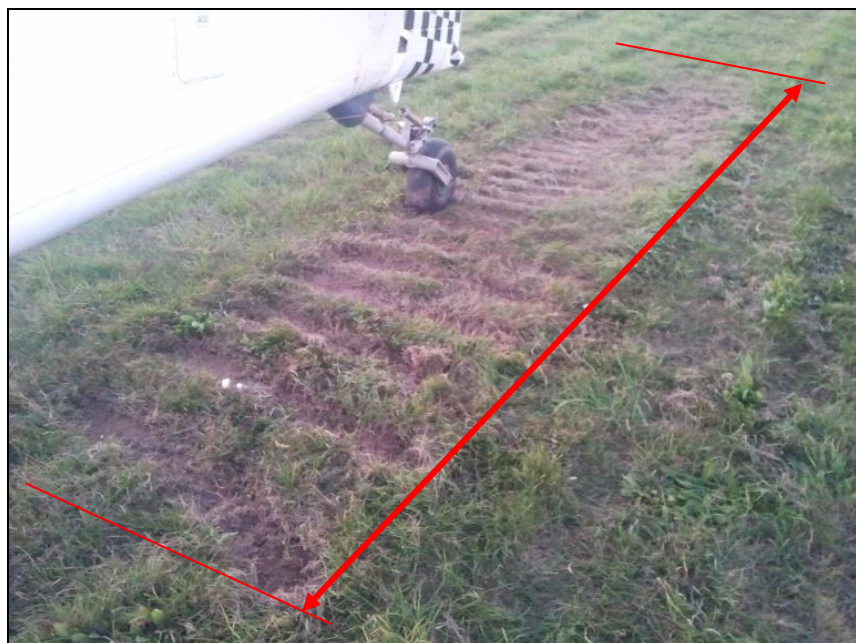
Stopy po zásecích vrtule
