ÚSTAV PRO ODBORNÉ ZJIŠŤOVÁNÍ PŘÍČIN  
LETECKÝCH NEHOD  
Beranových 130  
199 01 PRAHA 99

CZ 15 - 313

# ZÁVĚREČNÁ ZPRÁVA

**o odborném zjišťování příčin incidentu  
vrtulníku typu Robinson R 22 Beta II  
poznávací značky OK – ZYZ,  
ze dne 29. 6. 2015 u Hrádku u Nechanic**

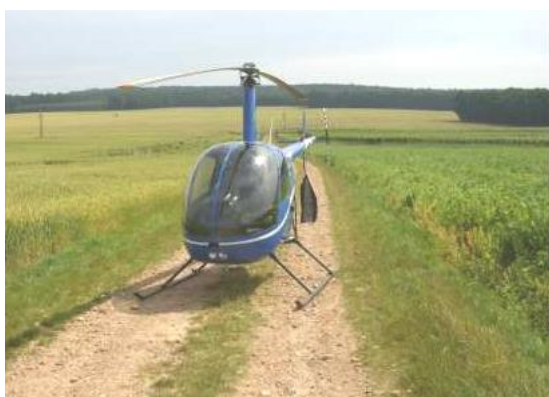
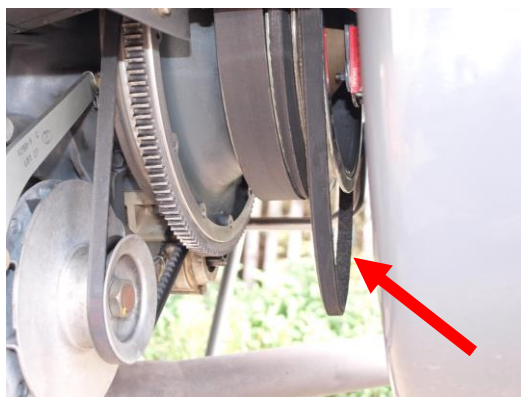
Vrtulník po autorotačním přistání do terénu a pohled na sesmeknuté řemeny pohonu (foto poskytnuto provozovatelem).

Při technické prohlídce bylo zjištěno poškození zadního (druhého) řemene. Řemen se podélně rozdělil a krajní (poslední) část se sesmekla z obou řemenic. Zbytek řemene byl přetočen do obrácené polohy, ale zůstal v záběru řemenic. Řemen byl poškozen tak, že došlo k separaci horní spojovací vrstvy a k jejímu oddělení. Vrstva chyběla po celém obvodu zadního řemene. V prostoru kolem motoru byla nalezena cca 1/10 z celkové plochy horní spojovací vrstvy. Na povrchu zadního řemene bylo zřejmé nejen toto poškození, ale z boku řemene čněla jednotlivá vlákna výztuže. Přední řemen přeskočil na hnané řemenici o jednu drážku vzad, ale poškozen nebyl. Povrch drážek hnací a hnané řemenice nebyl poškozen, povrch byl čistý bez otěrových či dřecích stop. Zadní okraj hnací řemenice byl oleštěný, vrchní barva byla na hraně oprýskaná. Vyhotovení řemenic bylo novějšího typu (A 188-2 Rev.I. p/n 8754).

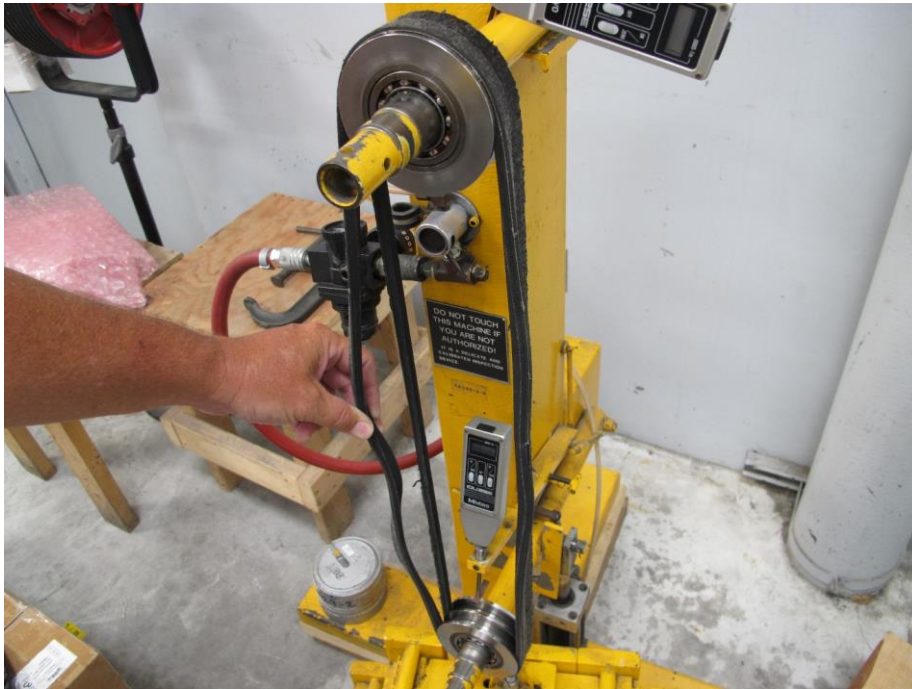
Detailní zkoumání řemenů bylo provedeno u výrobce za účasti inspektora FAA. Z protokolu o nálezů z této prohlídky vyplynulo, že na řemenech nedošlo k poruše vlivem výrobní vady. Zadní řemen byl poškozen separací horní spojovací vrstvy, která chyběla na větší části obvodu řemenu. Oddělená část zadního řemene byla v obvodu delší a na boku s vyčnívajícímí vlákny výztuže, což bylo popsáno jako znak přetížení řemene.

Obr.1 Řemeny v měřicím přípravku u výrobce

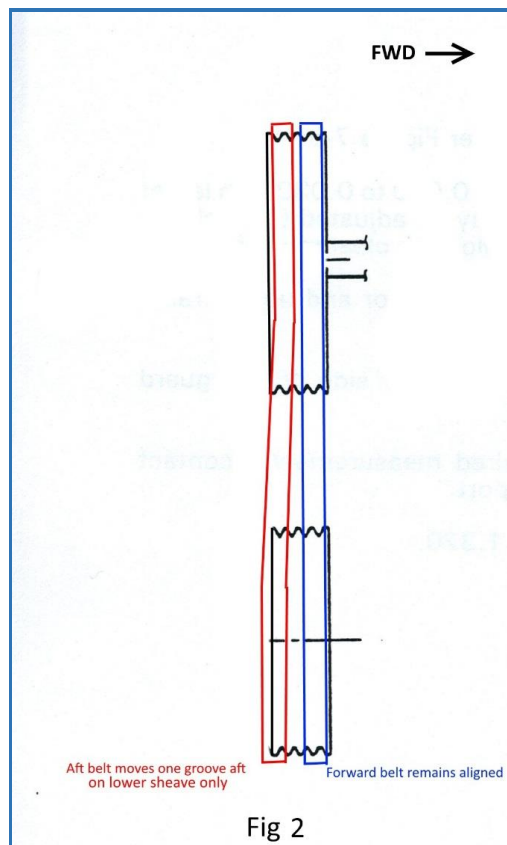
*Při rozběhu motoru se může řemen sesmeknout z drážky hnací řemenice (obr. 2).*

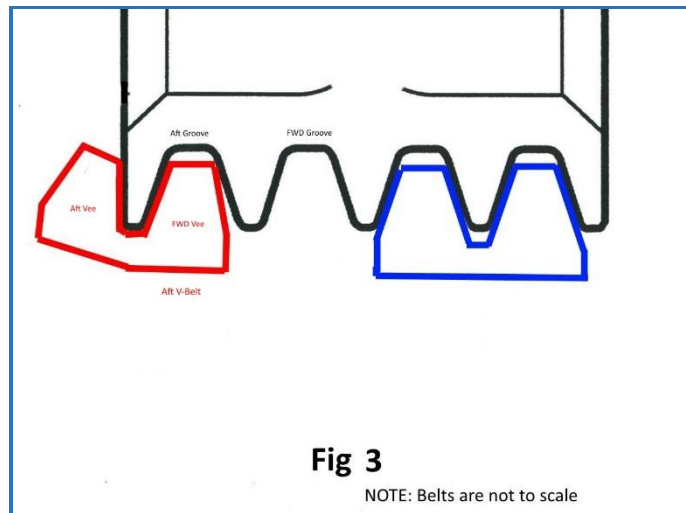
Po sepnutí spojky začne mechanismus napínat klínové řemeny, přičemž klíny jsou mimo vodící drážky dolní řemenice. Jakmile se řemeny začnou napínat (v tomto konkrétním příkladu), přední klín zadního řemene je podpírán v zadní vodící drážce a zadní klín se obtáčí kolem zadního okraje spodní (hnané) řemenice obr. 3.

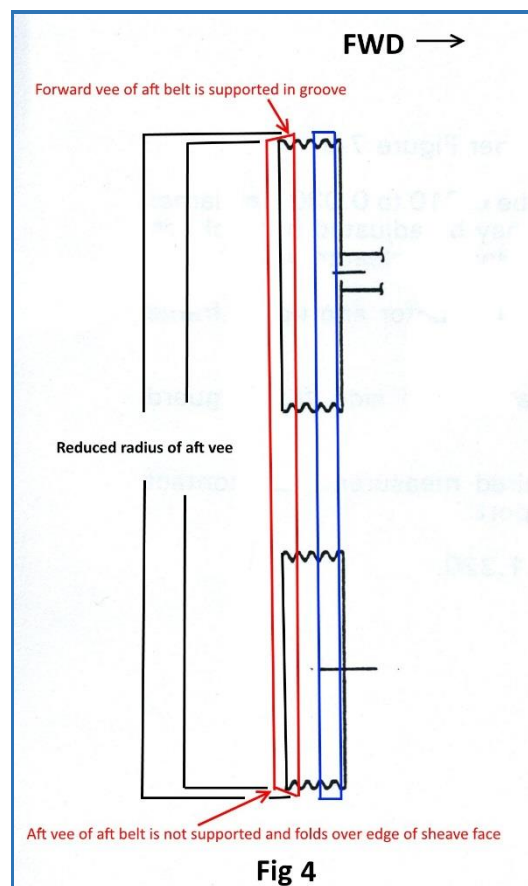
V drážkách horní (hnané) řemenice jsou klínové řemeny plně napjaty. Tento stav způsobí vychýlení zadního řemene (obr. 2) a zkrácení dráhy, kterou musí horní řemenice urazit. Toto se projeví na zkrácení času potřebného pro zahájení rotace listů hlavního rotoru. Větší část napětí se tím přenáší na podporovaný klín zadního řemene a méně napětí na přední řemen, dokud se zadní řemen nenapne, případně dokud klíny na horní řemenici neopustí vodící drážky.

Pilot si v takovém případě není vědom skutečnosti, že klínový řemen je mimo svou vodicí drážku a zahajuje let. V závislosti na nastavení letového režimu bude řemen za takovýchto podmínek fungovat po dobu 10 – 30 minut.

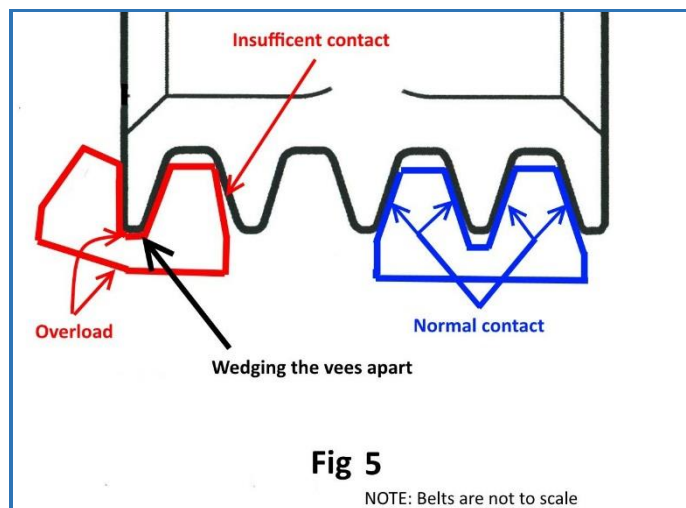
Jakmile klín zadního řemene přejde přes okraj řemenice, okraj vnikne mezi oba klíny a začne je oddělovat. Zadní řemen se pohybuje kolem menšího průměru a začne drhnout o zadní čelo řemenic a zanechává po sobě stopu vytvořenou oděrkami materiálu – gumy (obr. 4).

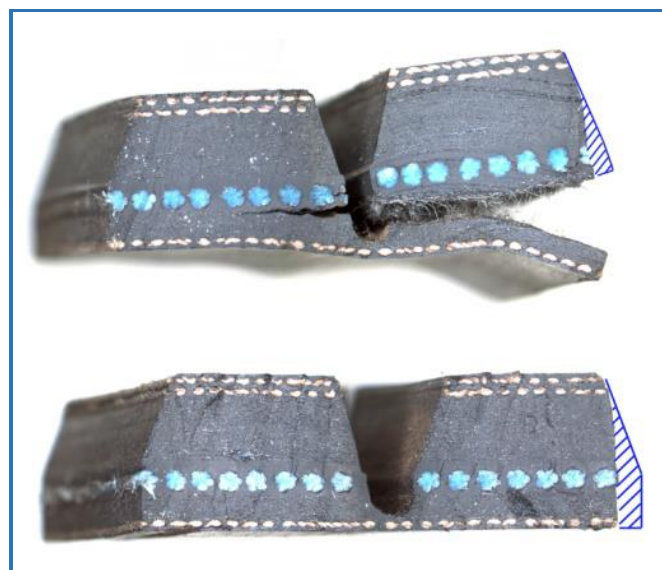
Příčinou vzniku incidentu bylo přetížení řemene pohonu vrtulníku v důsledku částečného sesmeknutí zadního řemene z hnací řemenice pohonu.

Zadní hrana řemene se může také zároveň dotýkat středové výztuhy, kde zanechá residuum gumy a dochází k oděru kraje klínového řemene. V tuto chvíli je zadní klínový řemen přetížený (obr. 5) a dochází k jeho rozdělení a separaci spojovací vrstvy.

Důsledek přetížení řemene a separace spojovací vrstvy
