ZÁVĚREČNÁ ZPRÁVA

**o odborném zjišťování příčin letecké nehody
motorového padákového kluzáku RODEO 125,
poznávací značky OK – PGD 03,
u obce Velešín,
dne 28. června 2011.**

Praha
květen 2012

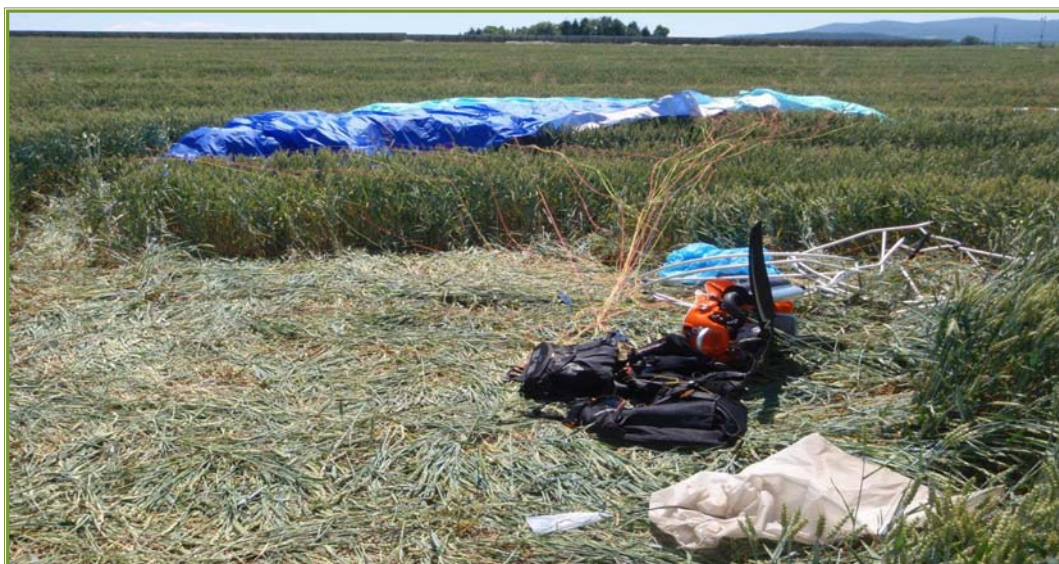
Obr. 1 Trosky motorového padákového kluzáku na místě LN

Sedačka PPG byla poškozena. Nárazem došlo k vytržení pravého úchyty k rámu korpusu. Křížový popruh sedačky byl v poloze „přitažen“ o cca 12 cm (poloha pro přímý let). Pohonná jednotka byla při nárazu do země v chodu a došlo k poškození vrtule. List č. 1 byl zlomen 16 cm od kořene listu. List č. 2 měl 3,5 cm dlouhou prasklinu na spodní straně listu ve vzdálenosti 11 cm od konce listu. List č. 3 byl bez významného poškození. Ochranný rám vrtule byl poškozen. Motor byl násilně zastaven. Při jeho technické prohlídce nebylo zjištěno žádné viditelné poškození, vyjma drobných deformací výfuku. Rukojeť plynu byla funkční a nepoškozena. Palivová nádrž byla v horní části, na pravé boční straně prasklá. V nádrži zbyly cca 2 litry pohonných hmot. Laminátový korpus PPG byl na mnoha místech popraskán.

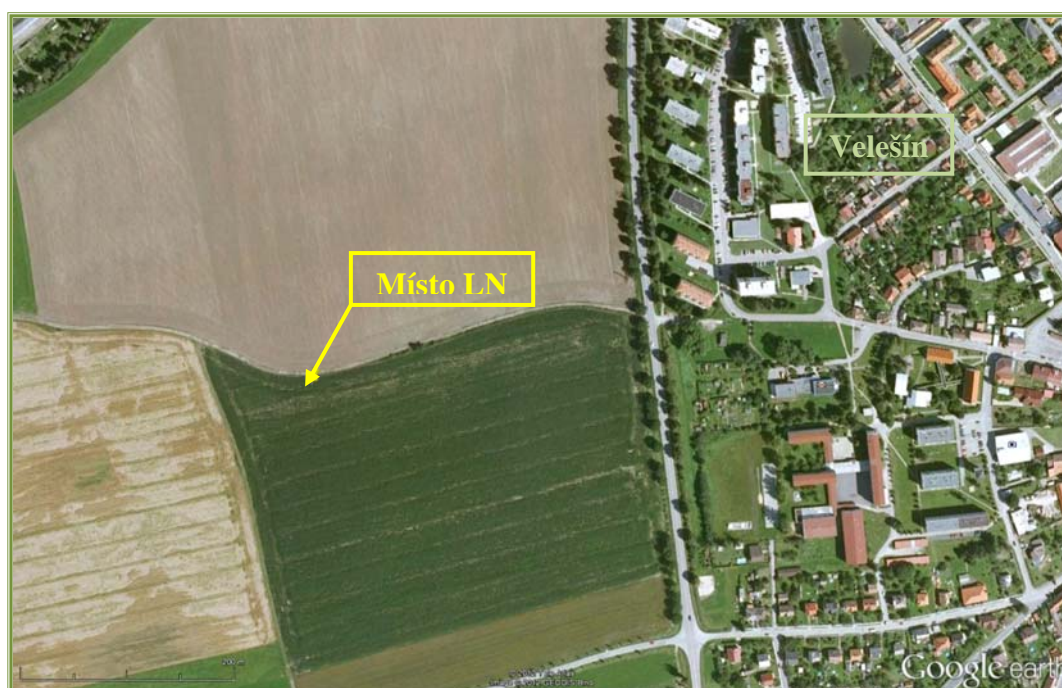
Obr. 2 Místo letecké nehody

Terén byl rovný, bez překážek. Pilot ležel na zádech na troskách PPG. Svědci rozeplnuli sedačku a uvolnili pilota z postroje, aby mu mohli poskytnout první pomoc.
